## FICHA DE CAMPO

**MD\_MartinsCosta\_86**

**MD\_MartinsCosta\_86\_IR\_TS\_\_1**

**Prefeito Rubens José de Macedo, 5961**

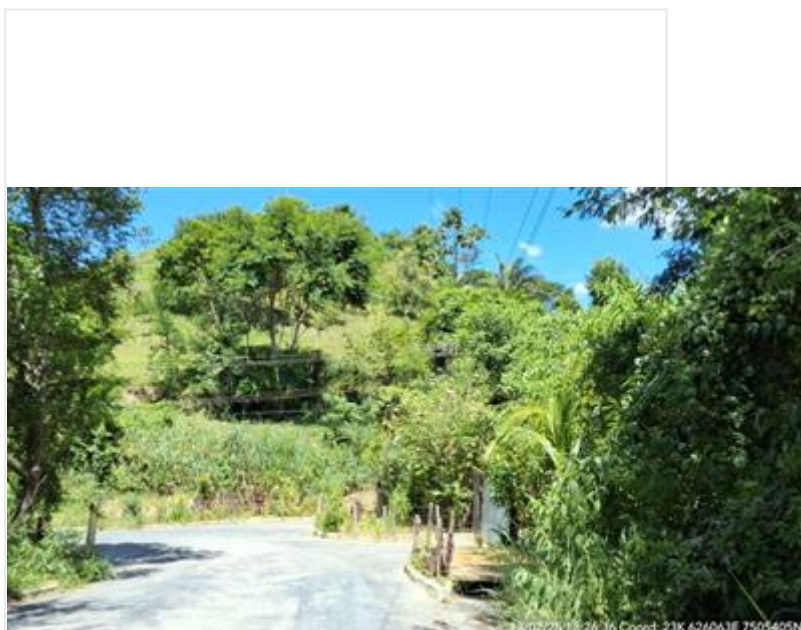
Foto\_acesso-20250213-162635.jpg

**Veicular**

**Pavimentado**

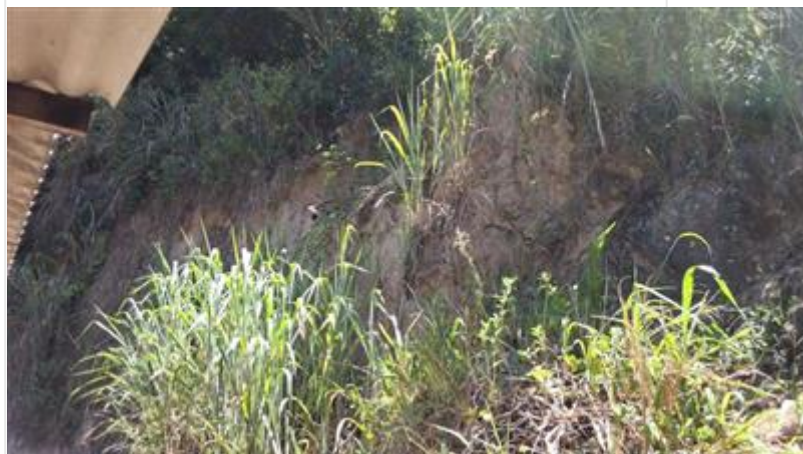
Foto\_cort\_un-20250213-161837.jpg

- **Talude de corte único**

**5 - 20m**

**90**

**Moradias encaixadas em talude de corte, com vegetação rasteira a esparsa, solo exposto e afloramento rochoso na base.**

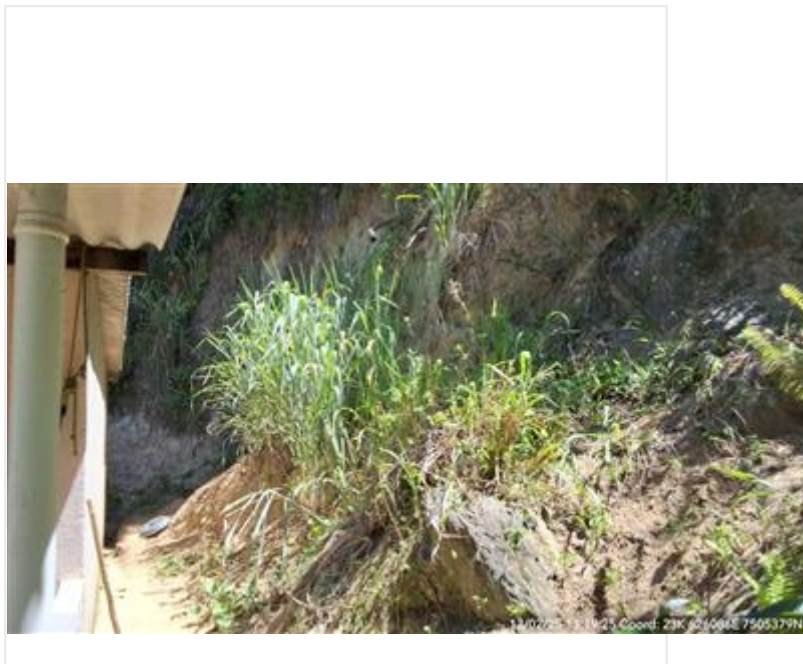
Foto\_material-20250213-161924.jpg

- **Solo residual**
- **Rocha São**
- **Rocha alterada**

**Base composta por afloramento rochoso, seguido por solo residual.**

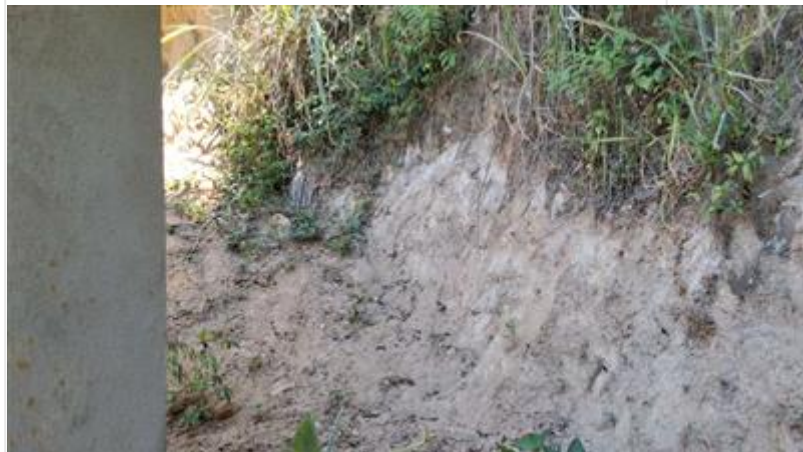
Foto\_talude\_casa-20250213-161957.jpg

**1 - 2m**

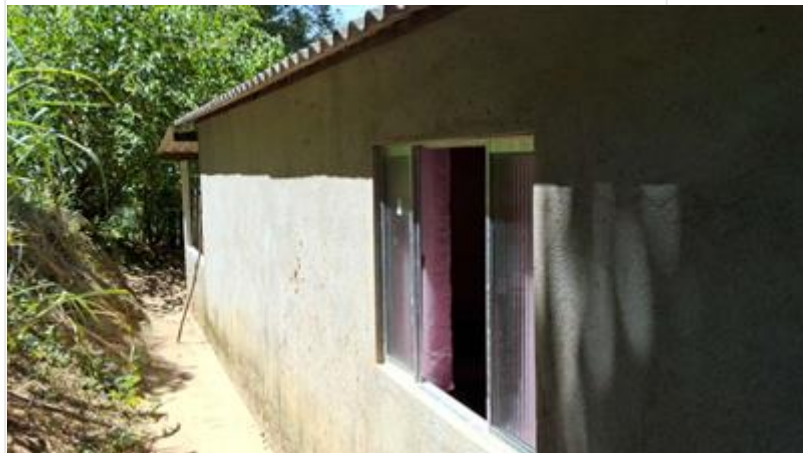
Foto\_vulnerabilidade-20250213-162014.jpg

**Alta: Danos estruturais esperados com excessivas deformações das estruturas, colapso parcial dos domicílios**

- **Sirenes**
- **Nudec**
- **Sinalização e Orientação de Alerta**
- **Educação e Conscientização da população**

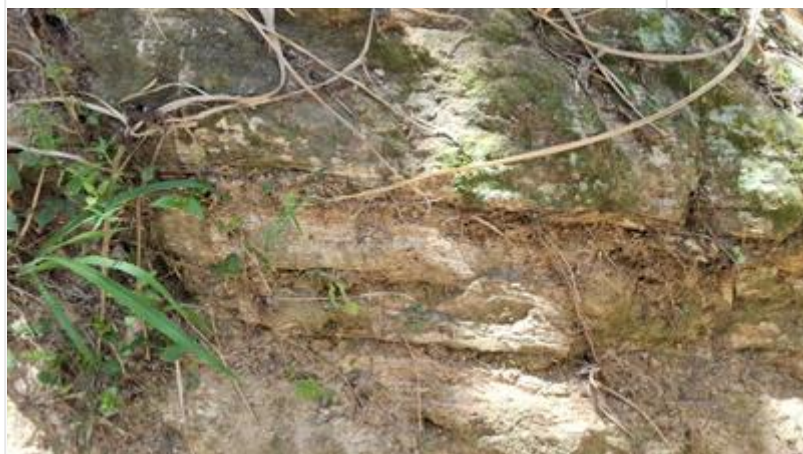
Foto\_Rocha\_fraturada-20250213-162153.jpg

Foto Rocha fraturada

**No momento da vistoria foram observadas cicatrizes de deslizamentos, com vazamento aparente na caixa d'agua. Moradias encaixadas em corte de talude inclinado, exibindo erosão laminar, ângulo negativo, cicatriz de deslizamento, além de rocha fraturada na base do talude. Os moradores relataram um problema de inundação e alagamento na área.**

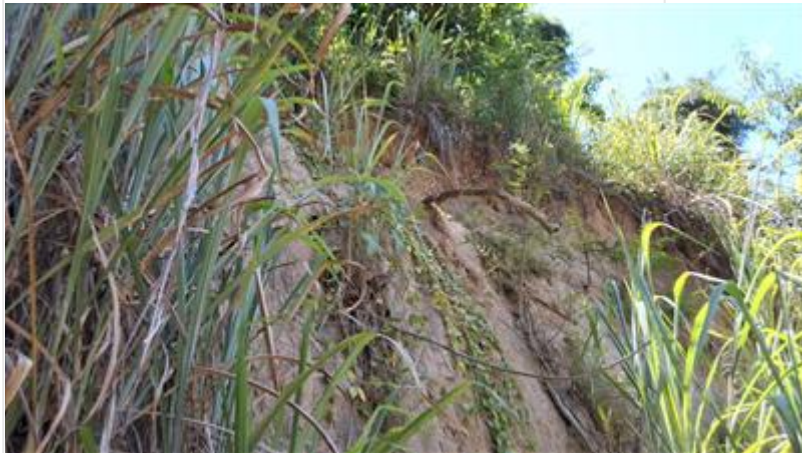
Foto\_Cicatrizes-20250213-162039.jpg

Foto Cicatrizes

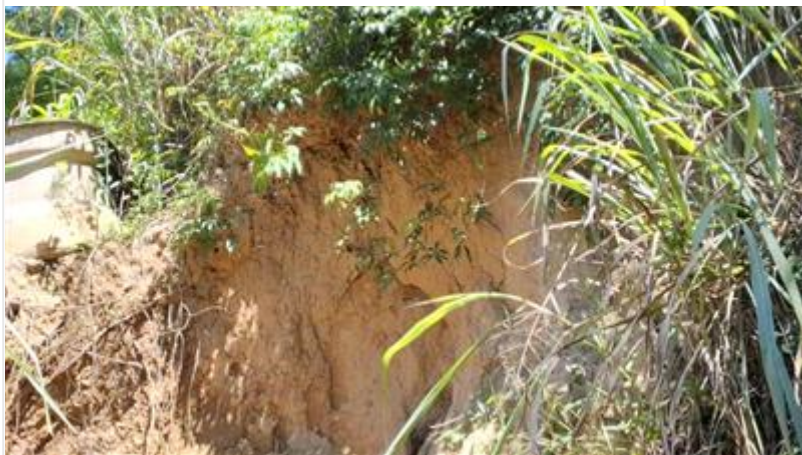
Foto\_Angulos\_negativos-20250213-162049.jpg

Foto Ângulos negativos

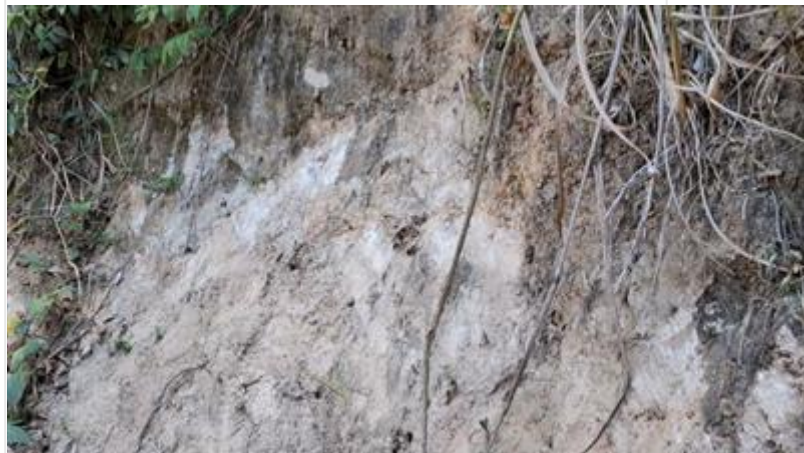
Foto\_Erosao\_Laminar-20250213-162056.jpg

## Foto Erosão Laminar

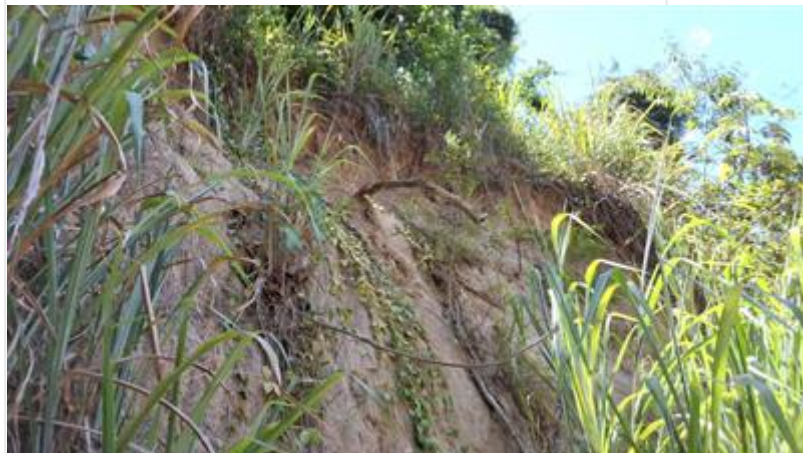
Foto\_deslizamento-20250213-162110.jpg

**Planar**

**Deslizamento planar de solo residual nos fundos de residencia**

**Sim**

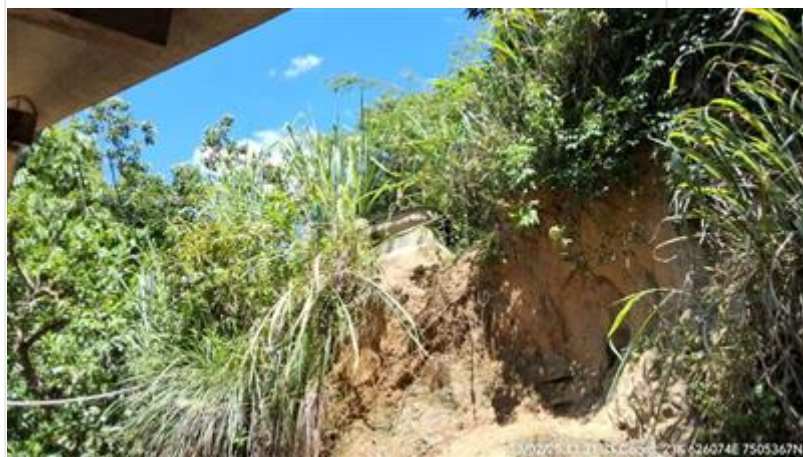
Foto\_agua-20250213-162130.jpg

**Concentração de água em superfície (enxurrada)**

- **Água**

- **Inexistente**
