## FICHA DE CAMPO

**MD\_MartinsCosta\_88**

**MD\_MartinsCosta\_88\_IR\_TS\_\_1**

**Martins Costa**

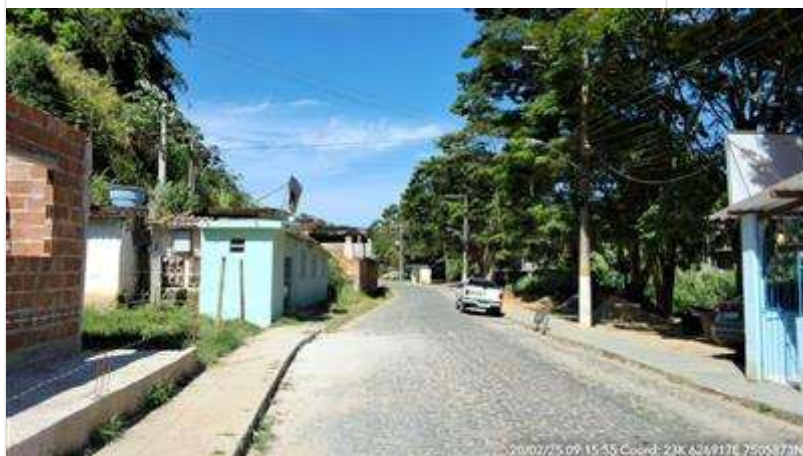
Foto\_acesso-20250220-121554.jpg

**Veicular**

**Pavimentado**

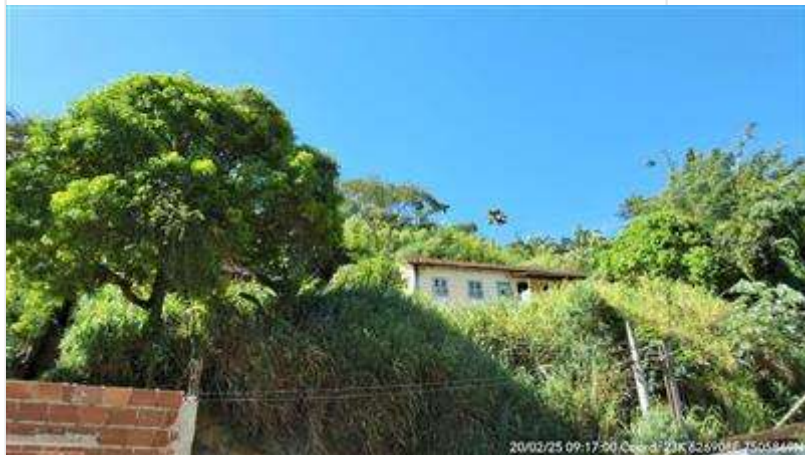
Foto\_encos\_nat-20250220-121659.jpg

**20 - 50m**

**65**

**Encosta natural suave, com taludes de cortes múltiplos e moradias encaixadas. A vegetação varia de densa a rasteira.**

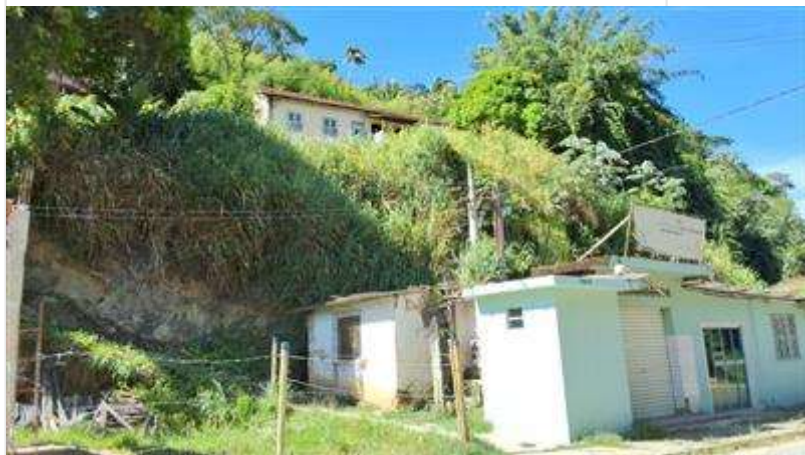
Foto\_cort\_mult-20250220-121649.jpg

**5 - 20m**

**90**

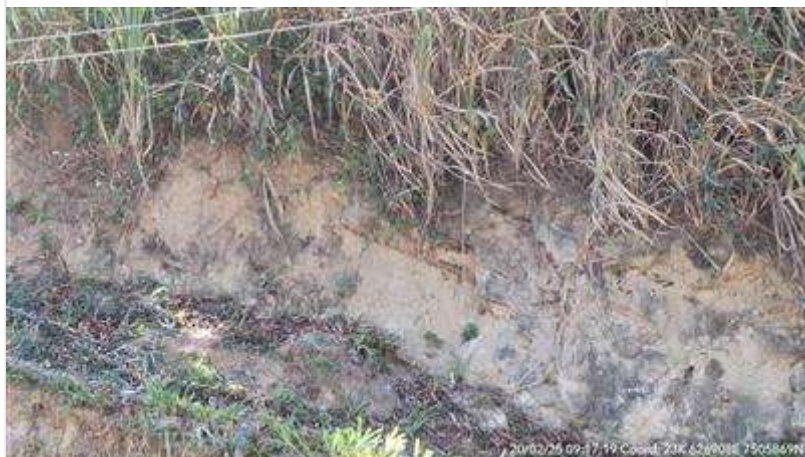
Foto\_material-20250220-121718.jpg

- **Solo residual**
- **Rocha alterada**

**Solo residual exposto atrás das moradias. No acesso as casas nota-se um solo com rocha alterada associada.**

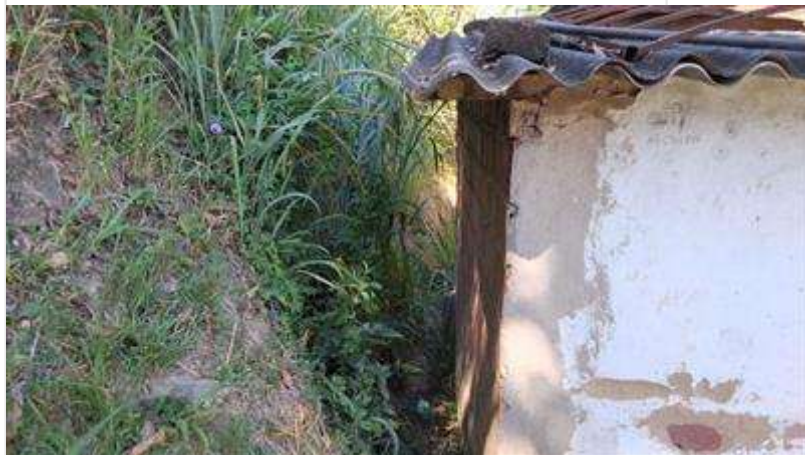
Foto\_talude\_casa-20250220-121754.jpg

**1 - 2m**

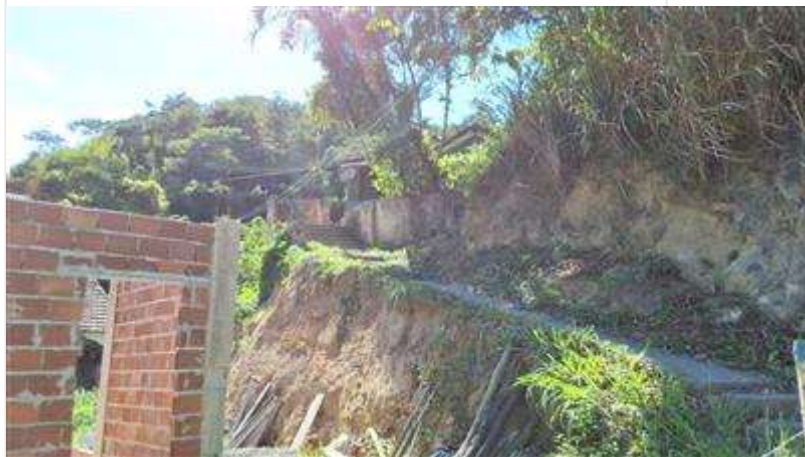
Foto\_topo\_talude\_casa-20250220-121838.jpg

**1 - 2m**

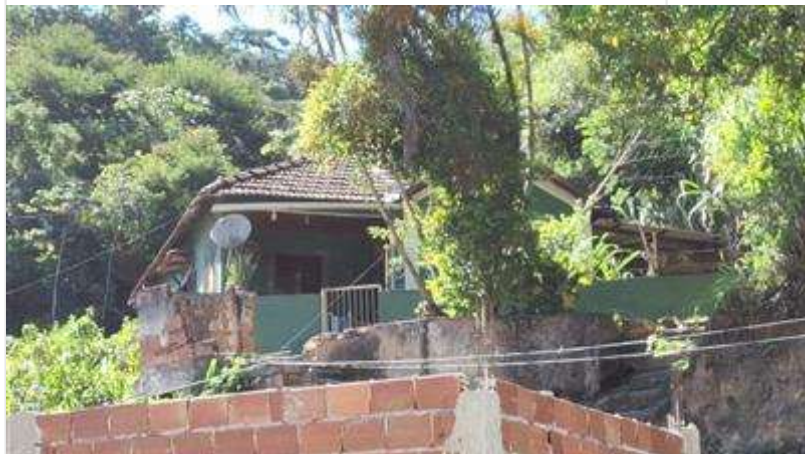
Foto\_vulnerabilidade-20250220-121916.jpg

**Alvenaria**

**Média: Danos esperados relacionados a trincas e colapso parcial nas paredes**

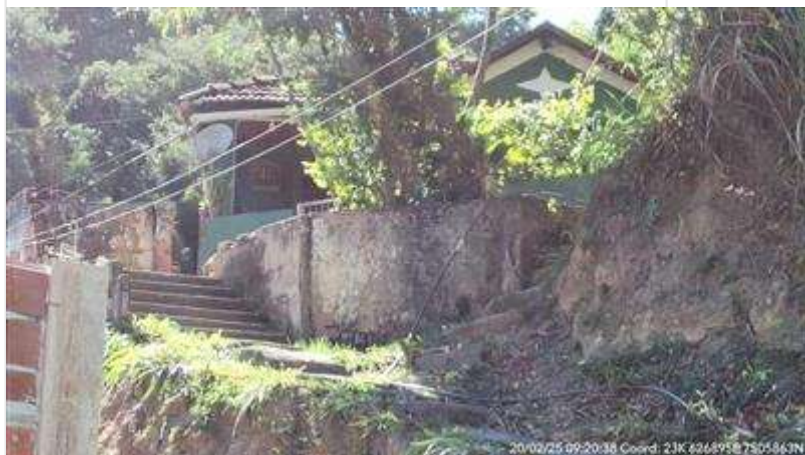
Foto\_Trincas\_em\_muros-20250220-122037.jpg

- **Trincas em muros**
- **Erosão laminar**

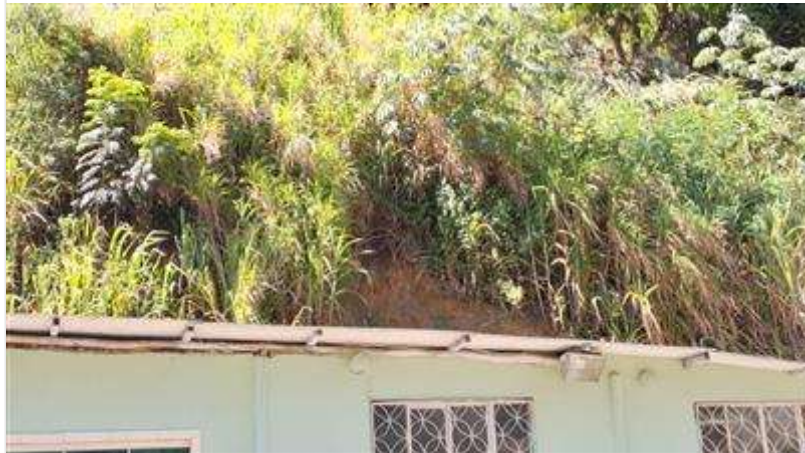
Foto\_Erosao\_Laminar-20250220-122012.jpg

**Não foram observados processos de movimentos de massa no local, porém foram identificadas feições erosivas ativas.**

**A área observada apresenta solo exposto nos cortes de talude encontrados nos fundos das moradias, com processo erosivo ativo. No acesso as moradias também se observa erosão laminar no talude, tanto a montante quanto a jusante do acesso.**

- Sirenes
- Nudec
- Sinalização e Orientação de Alerta

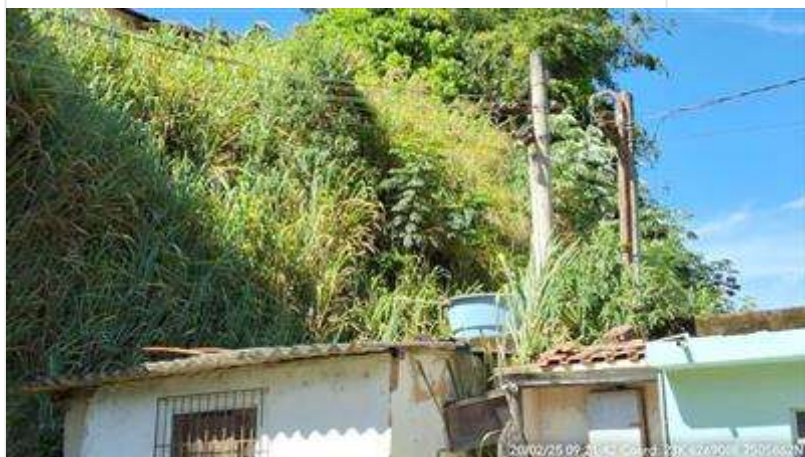
Foto\_agua-20250220-122141.jpg

- **Sem vazamento aparente**

- **Inexistente**

**Sem mina aparente**
