## FICHA DE CAMPO

**MD\_MartinsCosta\_88**

**MD\_MartinsCosta\_88\_IR\_TS\_\_2**

**Prefeito Rubens José de Macedo,5046**

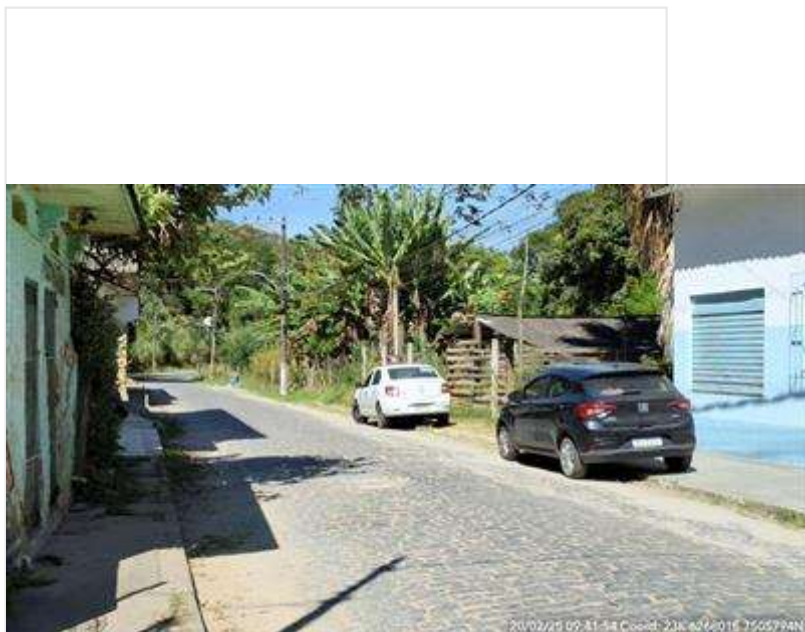
Foto do acesso:

**Veicular**

**Pavimentado**

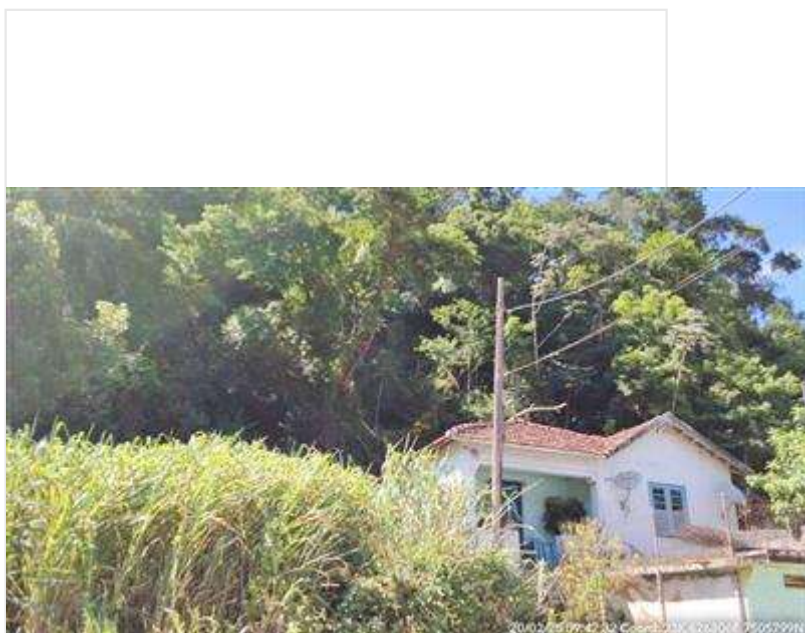
## Foto da encosta natural:

**5 - 20m**

**75**

**Terreno íngreme com presença de vegetação densa, dentre algumas espécies se encontra a embaúba que pode indicar retirada abrupta de solo ou queimada por serem as primeiras a crescer após tais eventos.**

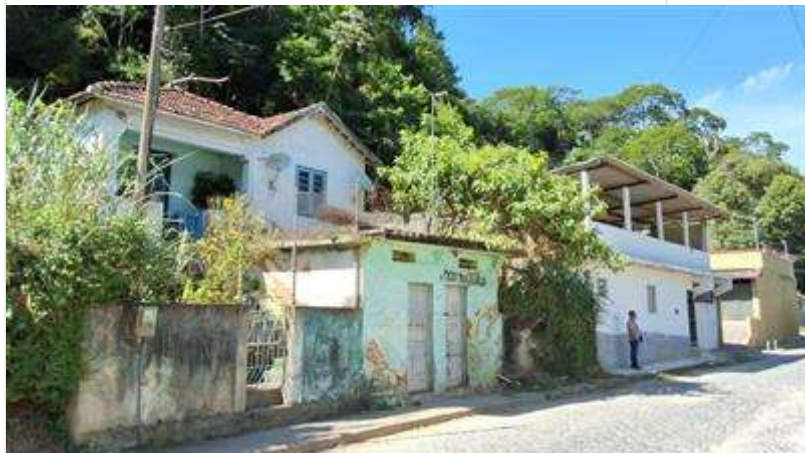
Foto do talude de cortes múltiplos:

**1 - 5m**

**85**

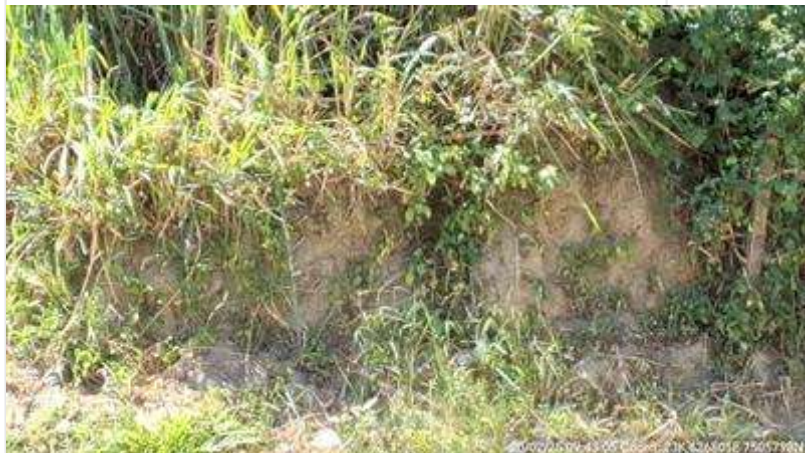
Foto do material predominante:

**O material observado é predominantemente composto por solo residual, rocha alterada e algumas camadas de aterro**

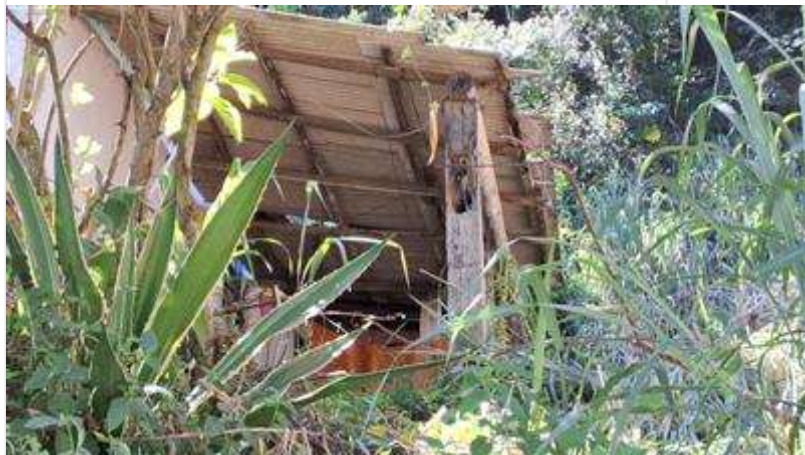
Foto Distância talude – casa

**1 - 2m**

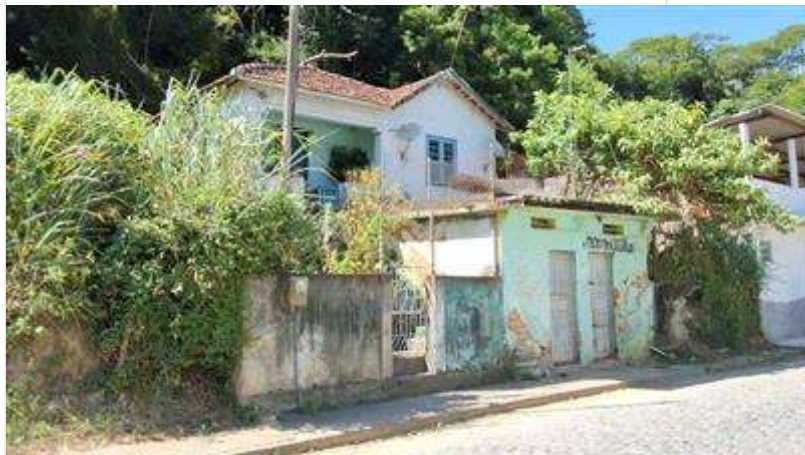
Foto do Vulnerabilidade:

**Alta: Danos estruturais esperados com excessivas deformações das estruturas, colapso parcial dos domicílios**

- **Sirenes**
- **Nudec**
- **Sinalização e Orientação de Alerta**
- **Educação e Conscientização da população**

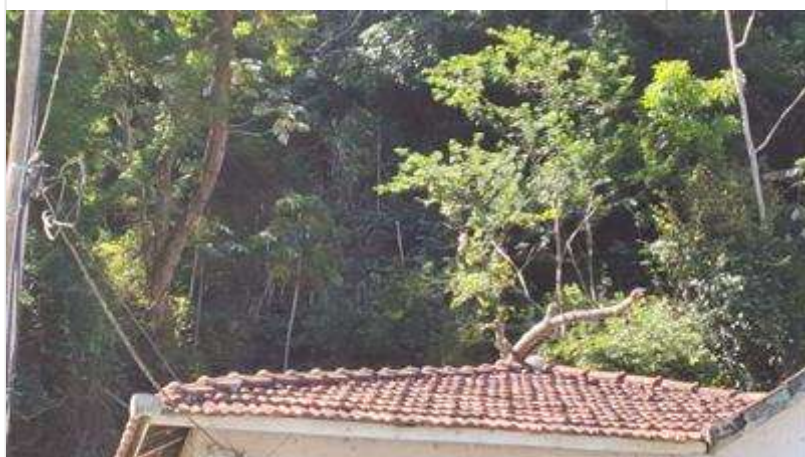
Foto Erosão Laminar

**Foi observado processos erosivos ativos e presença de embaúba na encosta, o que pode sugerir uma antiga movimentação de massa.**

**No momento da vistoria foram observados processos erosivos desenvolvidos no topo da encosta, que também inclui a presença de embaúbas. As moradias apresentam vulnerabilidade alta, seguido de um material composto de solo residual, aterro e rocha alterada.**

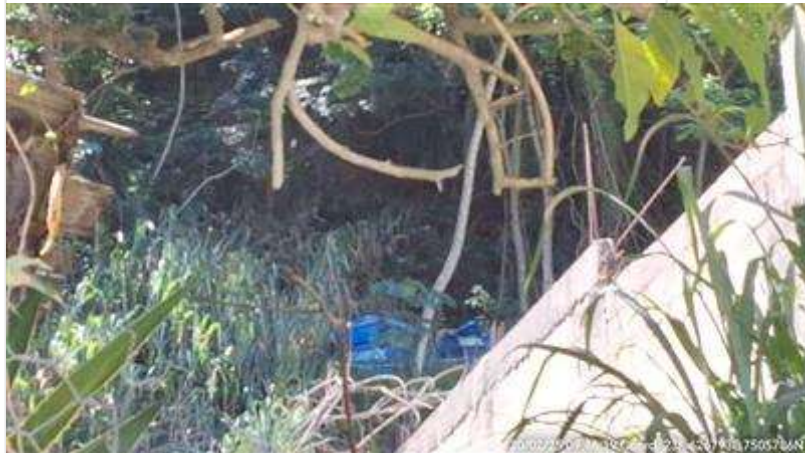
Foto da presença de água:

- **Sem vazamento aparente**

- **Inexistente**

**Sem mina aparente**
