## FICHA DE CAMPO

**MD\_MartinsCosta\_88**

**MD\_MartinsCosta\_88\_IR\_TS\_\_3**

**Martins Costa**

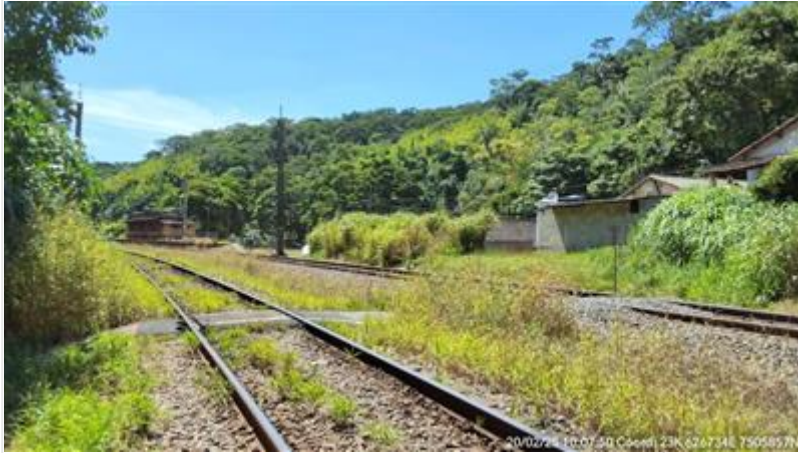
Foto\_aceso-20250220-130748.jpg

**Linha do trem, km 96**

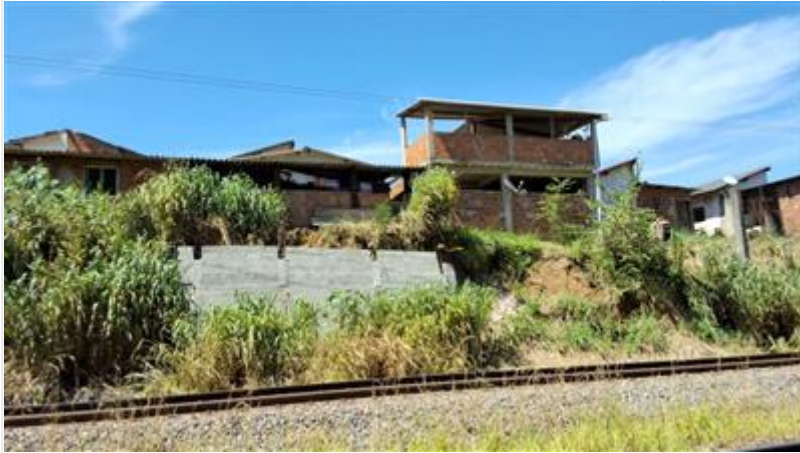
Foto\_cort\_un-20250220-131221.jpg

**5 - 20m**

**90**

**Encosta baixa, margeando a linha do trem**

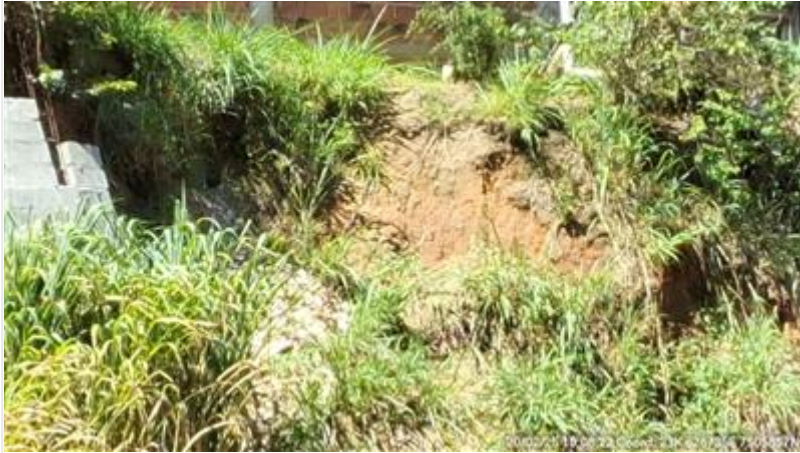
Foto\_material-20250220-130821.jpg

- **Solo residual**
- **Aterro**

**Solo residual**

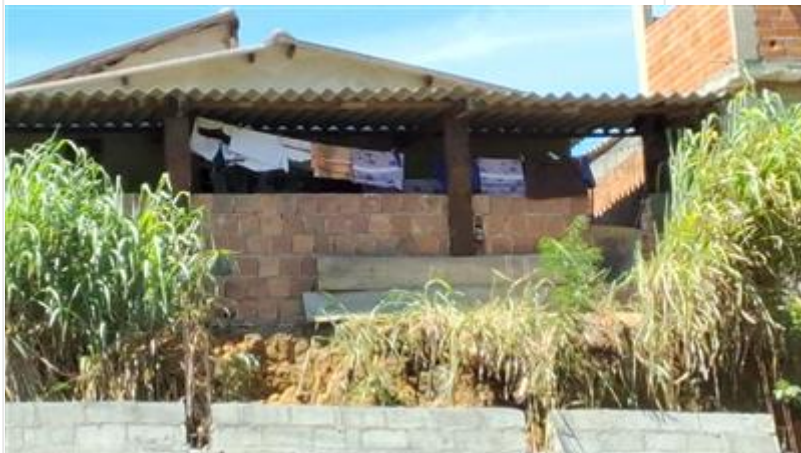
Foto\_topo\_talude\_casa-20250220-130948.jpg

**Nulo**

**Moradias sobre talude de corte e aterro, situadas a uma distancia nula da crista do talude. Um muro de contenção foi executado na base do talude, sem exercer de fato a contenção do local. Moradias correr risco de descalçamento.**

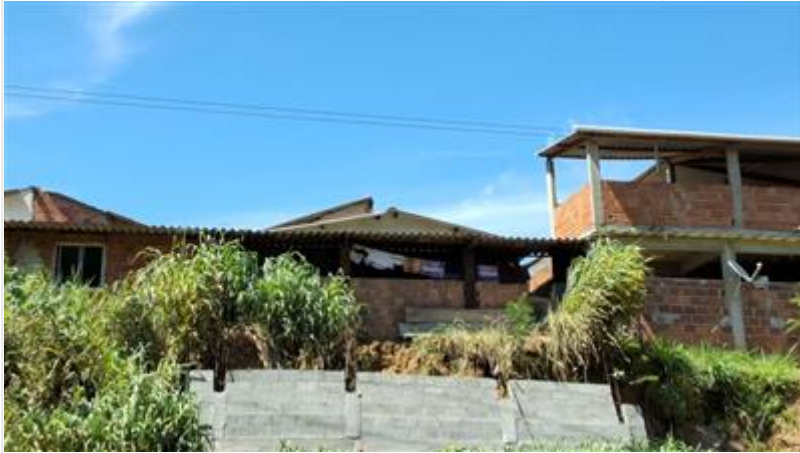
Foto\_vulnerabilidade-20250220-131015.jpg

**Alta: Danos estruturais esperados com excessivas deformações das estruturas, colapso parcial dos domicílios**

**Sim**

- Sirenes
- Nudec
- Sinalização e Orientação de Alerta
- Educação e Conscientização da população

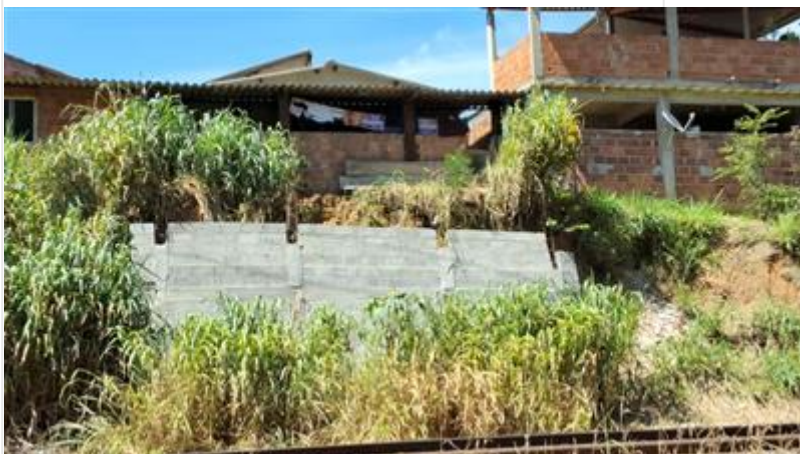
Foto\_Angulos\_negativos-20250220-131035.jpg

- **Ângulos negativos**
- **Erosão laminar**

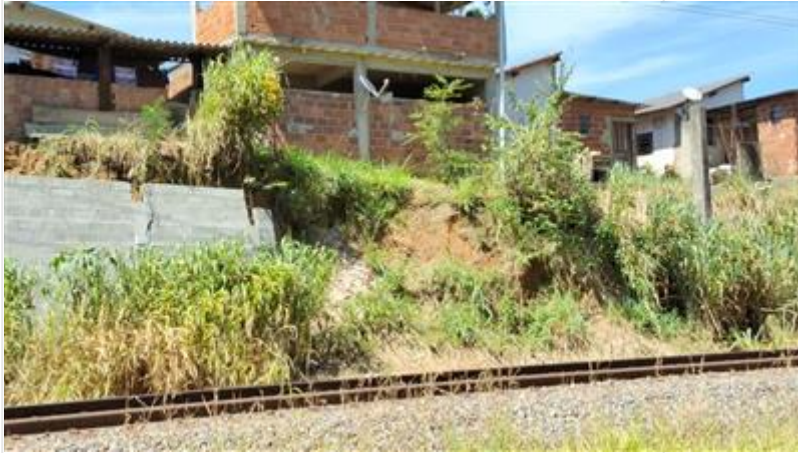
Foto\_Erosao\_Laminar-20250220-131042.jpg

**Não foram observados processos de movimentos de massa no local, porém foram identificadas feições erosivas ativas.**

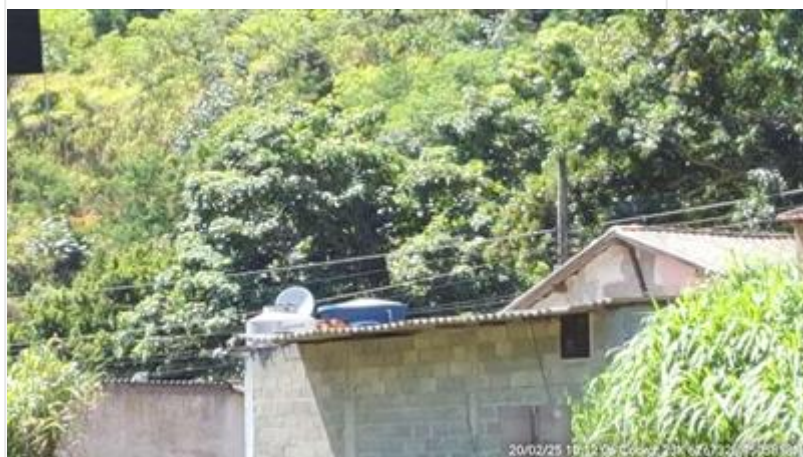
Foto\_agua-20250220-131205.jpg

- **Inexistente**

**Sem mina aparente**

**Canal**
