## FICHA DE CAMPO

**MD\_MartinsCosta\_88**

**MD\_MartinsCosta\_88\_IR\_TS\_\_4**

**Martins Costa**

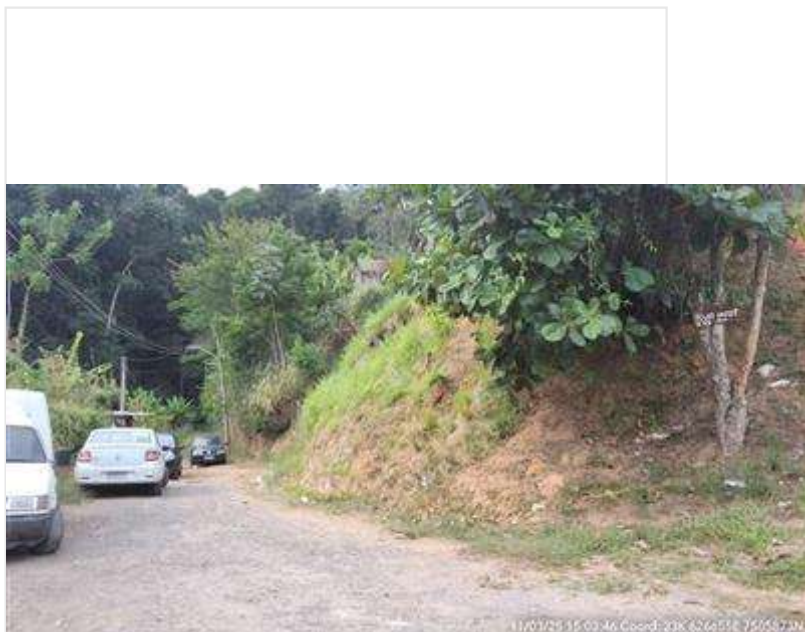
Foto\_acesso-20250311-180346.jpg

**Veicular**

**Não Pavimentado**

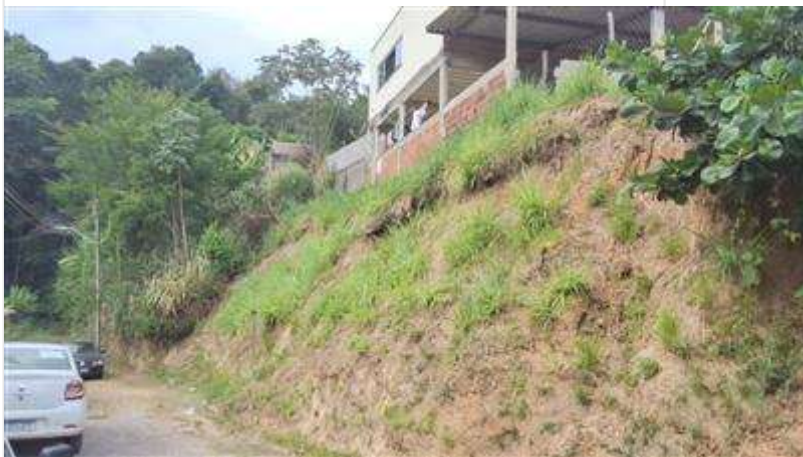
Foto\_cort\_un-20250311-180410.jpg

**5 - 20m**

**75**

**Talude de corte para via, com moradia situada em seu topo**

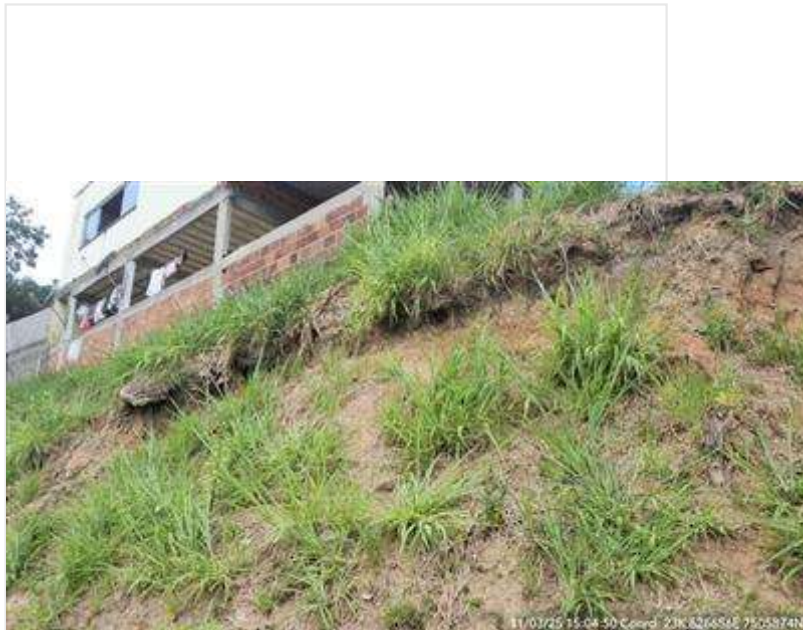
Foto\_material-20250311-180450.jpg

- **Solo residual**

**Camada espessa de solo residual**

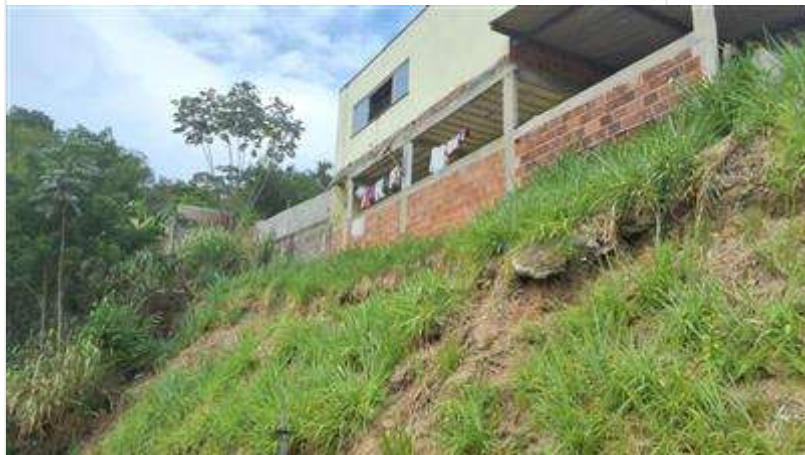
Foto\_topo\_talude\_casa-20250311-180604.jpg

**1 - 2m**

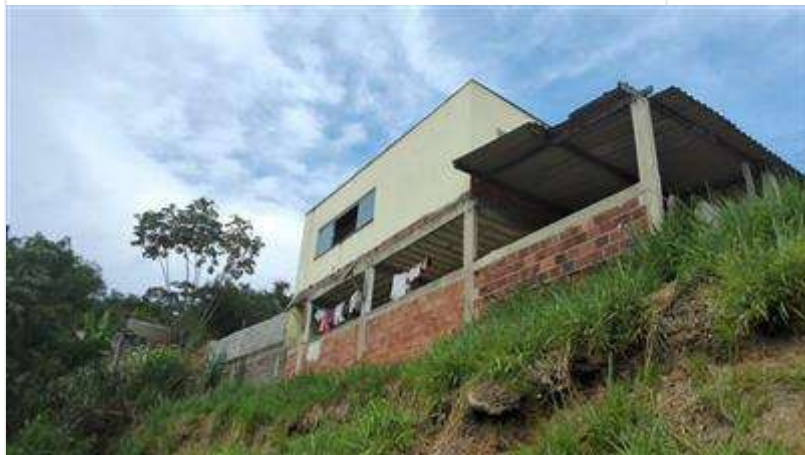
Foto\_vulnerabilidade-20250311-180619.jpg

**Alvenaria**

**Média: Danos esperados relacionados a trincas e colapso parcial nas paredes**

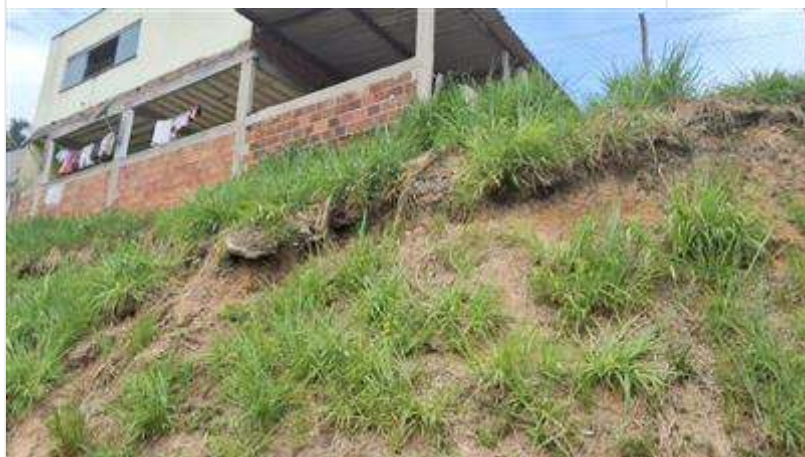
Foto\_Angulos\_negativos-20250311-180644.jpg

- **Ângulos negativos**
- **Erosão laminar**

**Moradia situada sobre talude de corte de estrada, com inclinação considerável e solo exposto, exibindo indícios de erosão laminar e pontos com ângulos negativos. No futuro, pode ocorrer o descalçamento da moradia.**

- Sirenes
- Sinalização e Orientação de Alerta
- Nudec
- Educação e Conscientização da população

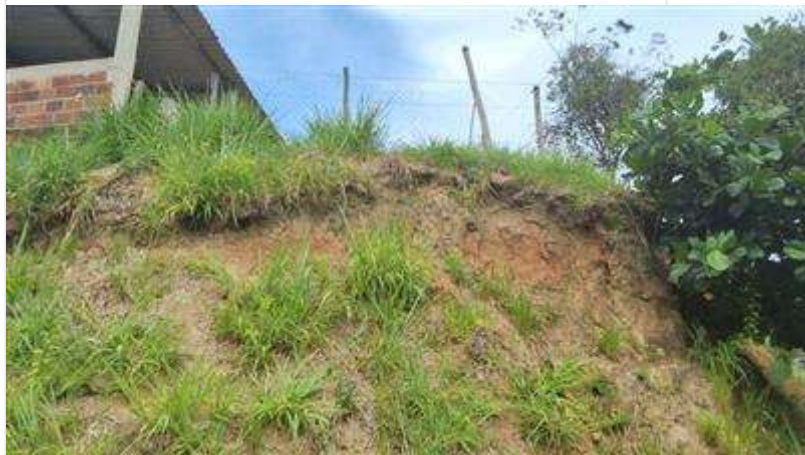
Foto\_Erosao\_Laminar-20250311-180654.jpg

**Mobilização de material ao longo do tempo**

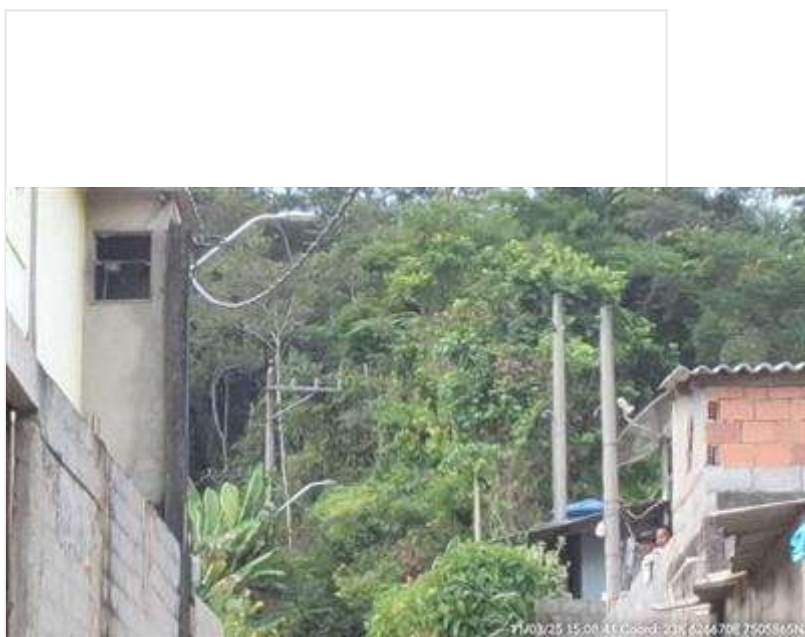
Foto\_agua-20250311-180840.jpg

- **Sem vazamento aparente**

- **Inexistente**

**Sem mina aparente**
