## FICHA DE CAMPO

**MD\_MartinsCosta\_89**

**MD\_MartinsCosta\_89\_IR\_TS\_\_1**

**Martins Costa**

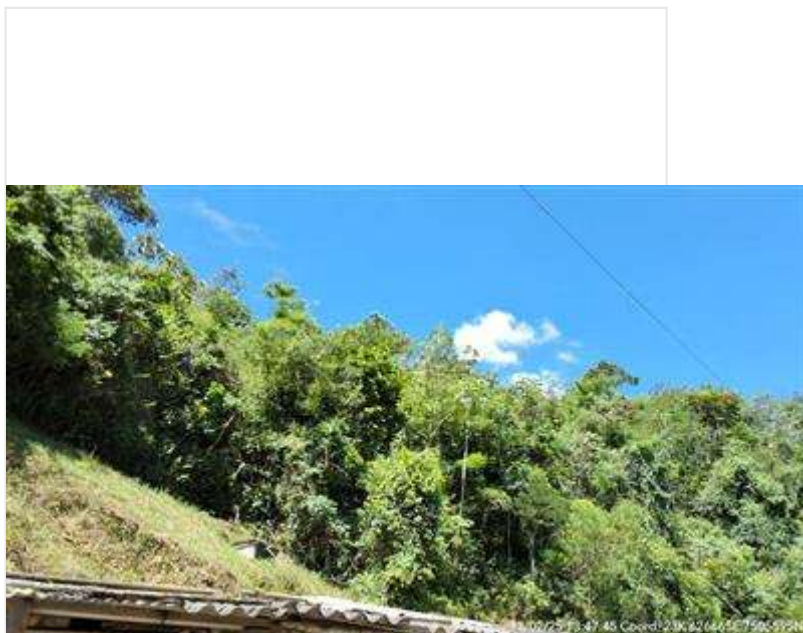
Foto\_encos\_nat-20250213-164744.jpg

Altura da encosta natural:

**20 - 50m**

Inclinação da encosta natural:

**60**

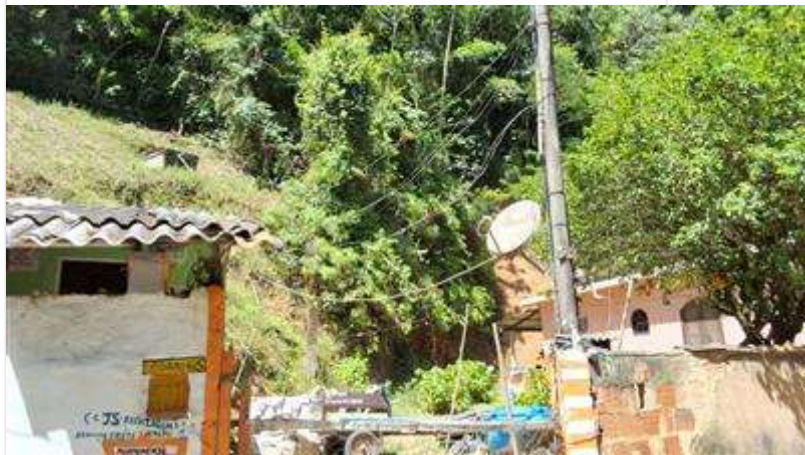
Foto\_cort\_mult-20250213-164803.jpg

Altura do talude de cortes múltiplos:

**1 - 5m**

Inclinação do talude de cortes múltiplos:

**85**

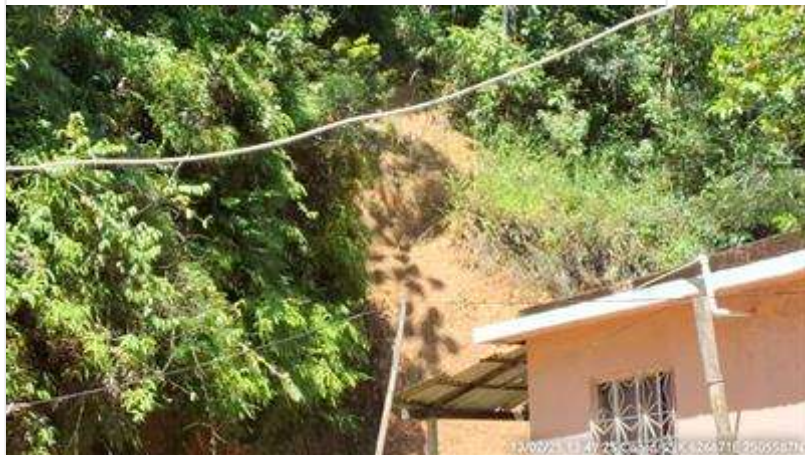
Foto\_material-20250213-164925.jpg

**Solo residual.**

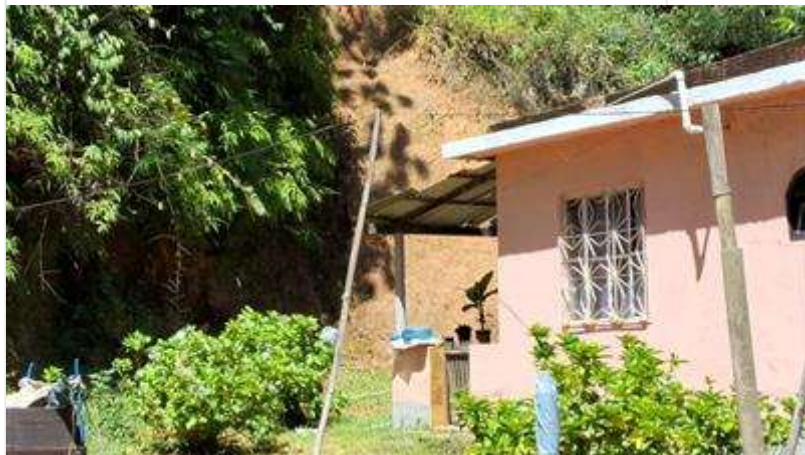
Foto\_talude\_casa-20250213-164939.jpg

**1 - 2m**

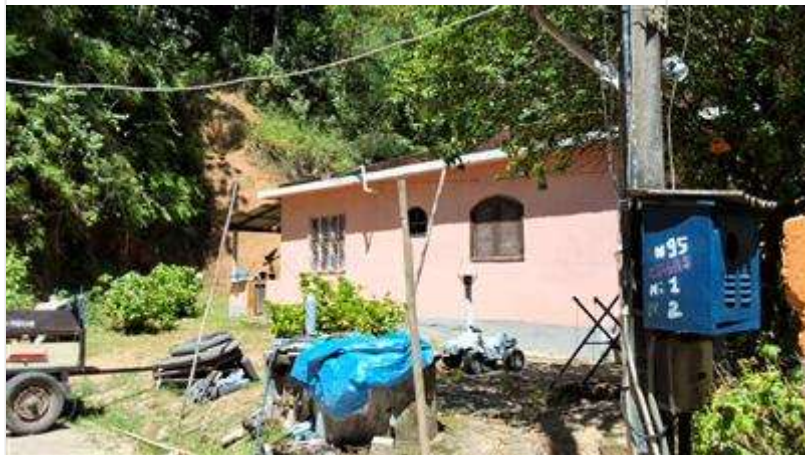
Foto\_vulnerabilidade-20250213-164957.jpg

**Média: Danos esperados relacionados a trincas e colapso parcial nas paredes**

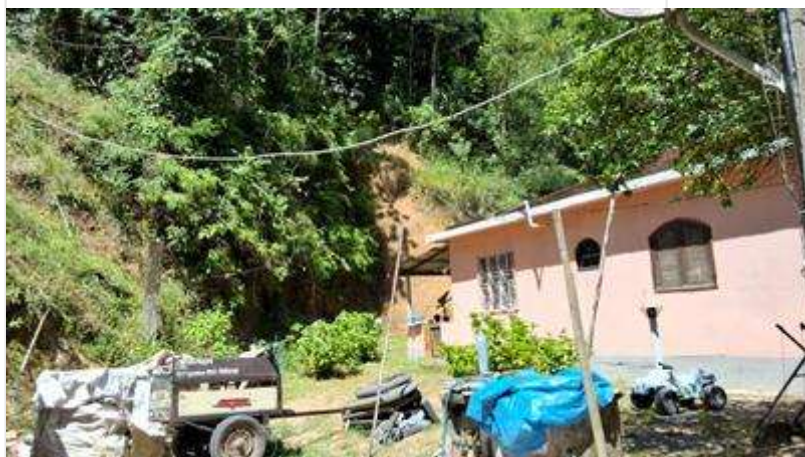
Foto\_Cicatrices-20250213-165040.jpg

- **Cicatrices**
- **Erosão laminar**

**No momento da vistoria foram observados indicativos de movimentos de massa, tais como cicatriz de deslizamento e processos erosivos ativos. A encosta apresenta inclinação alta que pode colocar as casas em risco de deslizamentos.**

- **Sirenes**
- **Nudec**
- **Sinalização e Orientação de Alerta**
- **Educação e Conscientização da população**

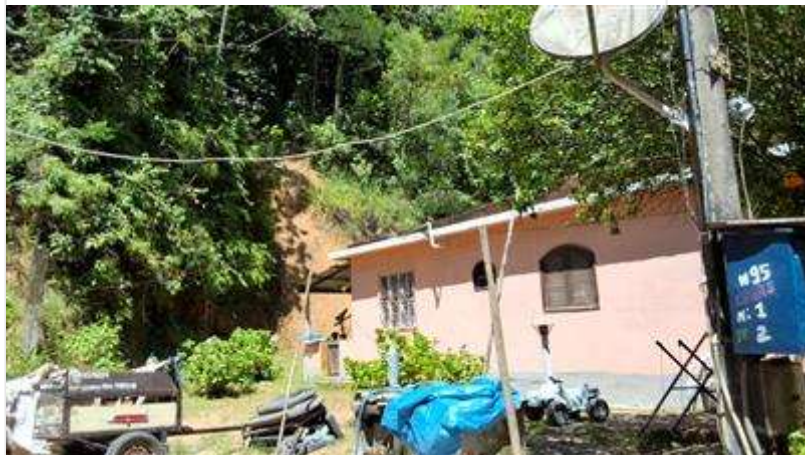
Foto\_deslizamento-20250213-165104.jpg

**Planar**

**Foram observados cicatrizes de deslizamento e processos erosivos.**

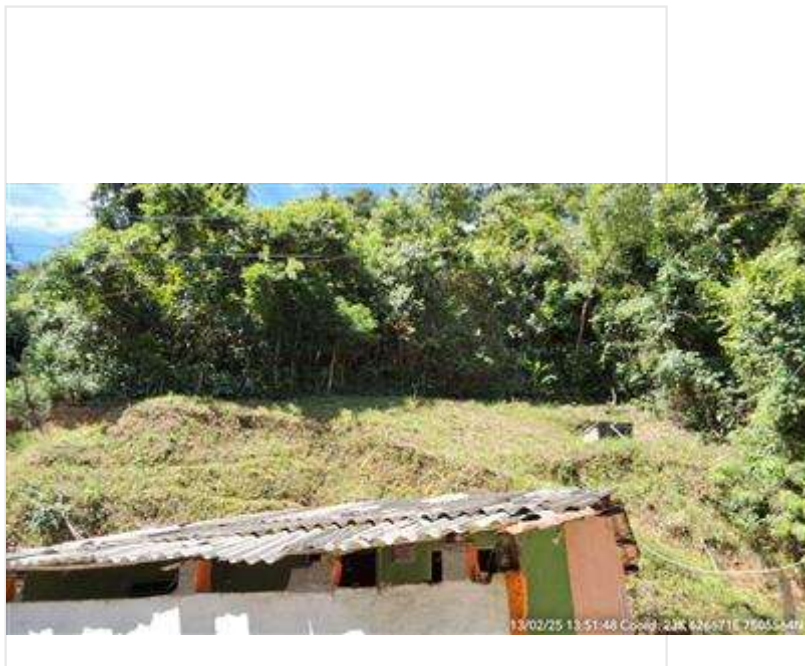
Foto\_agua-20250213-165147.jpg

- **Inexistente**

**Sem mina aparente**
