## FICHA DE CAMPO

**MD\_MartinsCosta\_89**

**MD\_MartinsCosta\_89\_IR\_TS\_\_2**

**Martins Costa**

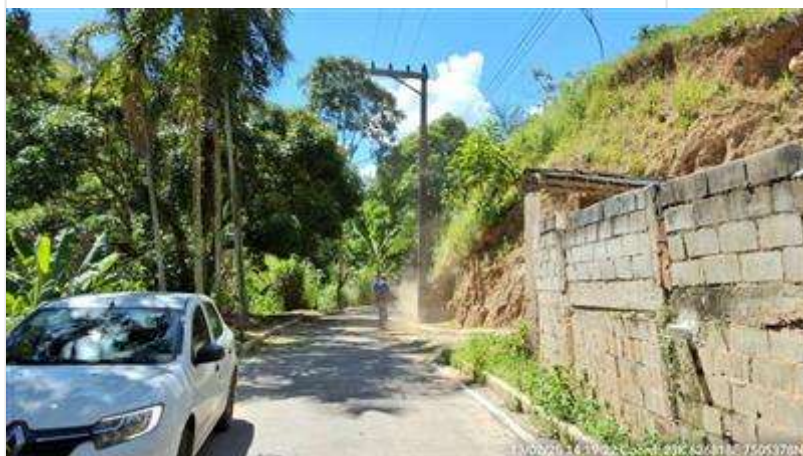
Foto\_acesso-20250213-171921.jpg

**Veicular**

**Pavimentado**

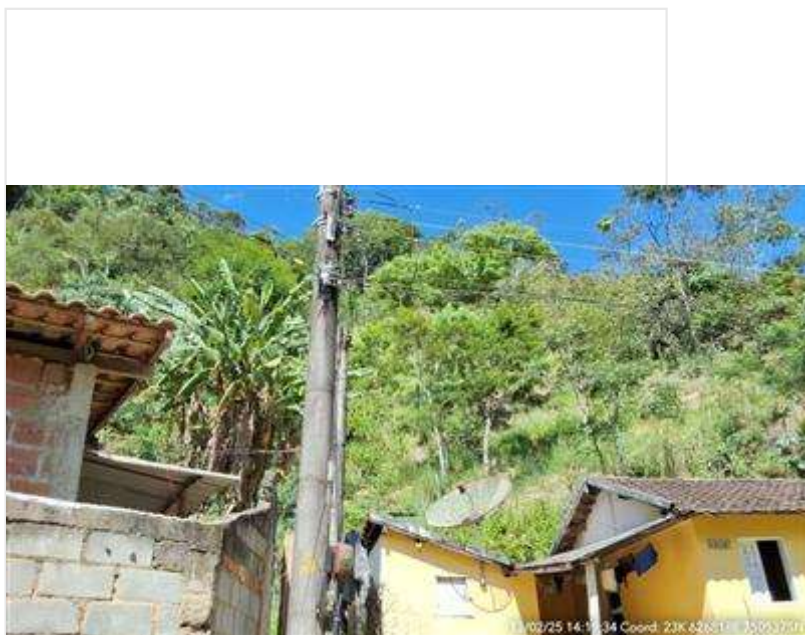
Foto\_encos\_nat-20250213-171933.jpg

**50 – 100m**

**60**

**Encosta natural inclinada, com vegetação rasteira, solo exposto com cortes para suavização de terreno**

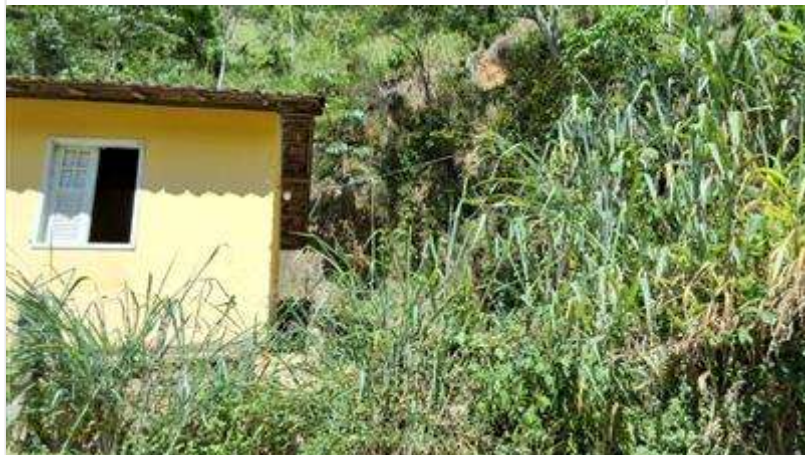
Foto\_cort\_un-20250213-171952.jpg

**1 - 5m**

**90**

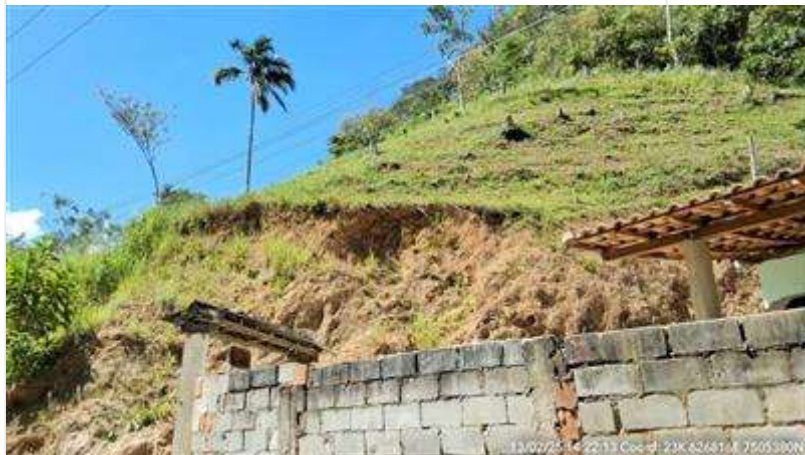
Foto\_material-20250213-172212.jpg

**Solo residual sobre rocha com variação de alterada a sã na base**

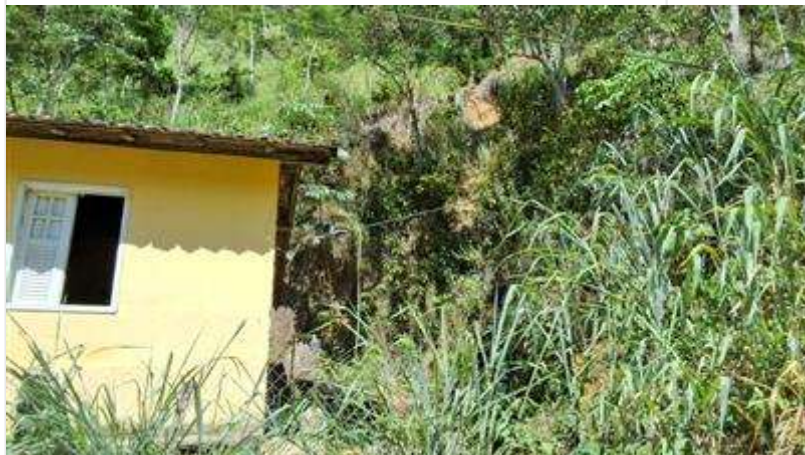
Foto\_talude\_casa-20250213-172031.jpg

**1 - 2m**

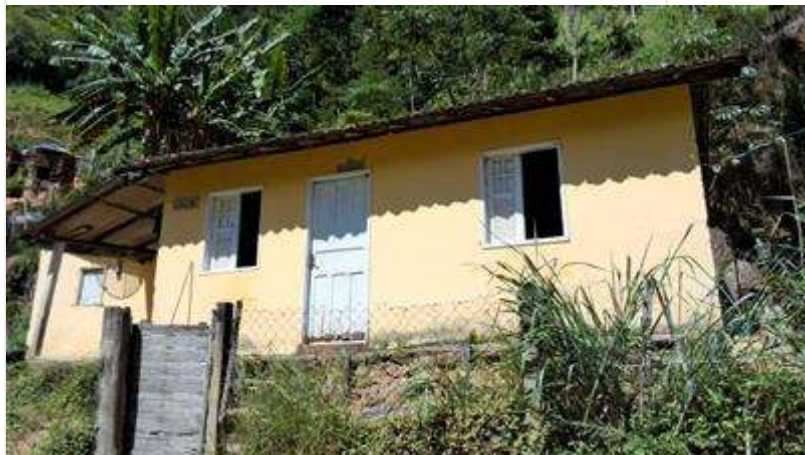
Foto\_vulnerabilidade-20250213-172040.jpg

**Alta: Danos estruturais esperados com excessivas deformações das estruturas, colapso parcial dos domicílios**

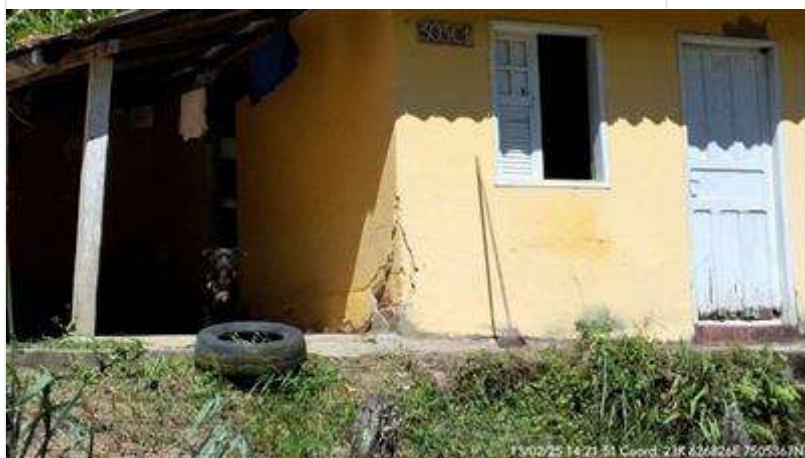
Foto\_Trincas\_em\_moradias-20250213-172150.jpg

- **Trincas em moradias**
- **Cicatrizes**
- **Erosão laminar**

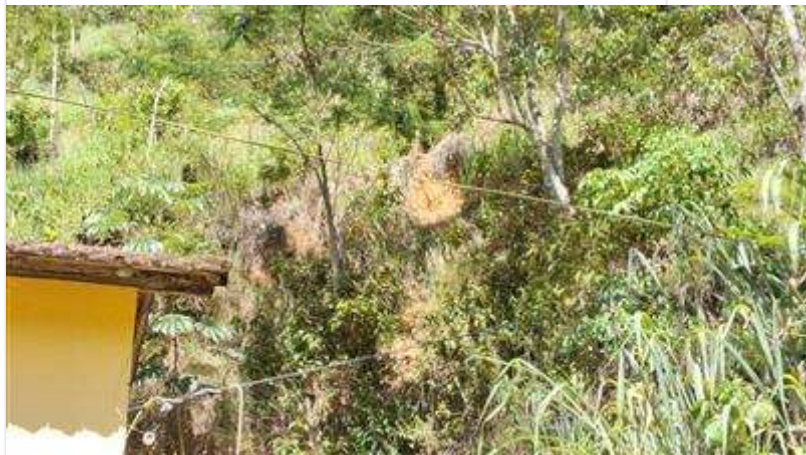
Foto\_Cicatrizes-20250213-172058.jpg

**Pequeno ponto de movimento de massa a altura de meia encosta.**

**Cicatriz de movimento de massa a altura de meia encosta, que devido a altura possui potencial para atingimento da residência.**

- **Sirenes**
- **Nudec**
- **Sinalização e Orientação de Alerta**
- **Educação e Conscientização da população**

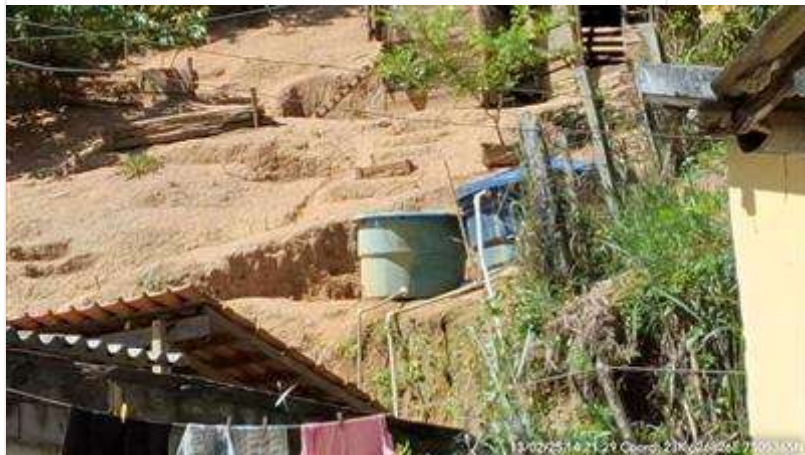
Foto\_agua-20250213-172128.jpg

**Concentração de água em superfície (enxurrada)**

- **Inexistente**
