## FICHA DE CAMPO

**MD\_MartinsCosta\_89**

**MD\_MartinsCosta\_89\_IR\_TS\_\_3**

**Martins Costa**

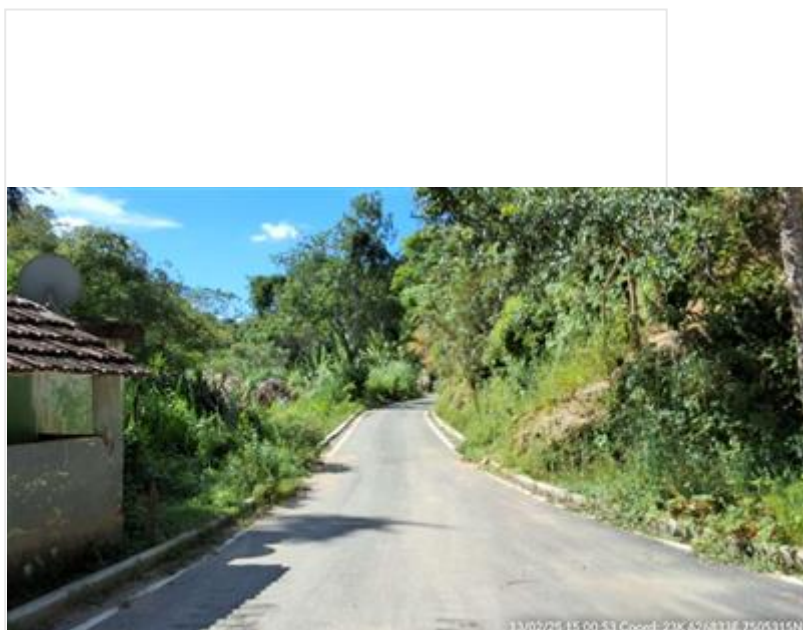
Foto\_acesso-20250213-180052.jpg

**Veicular**

**Pavimentado**

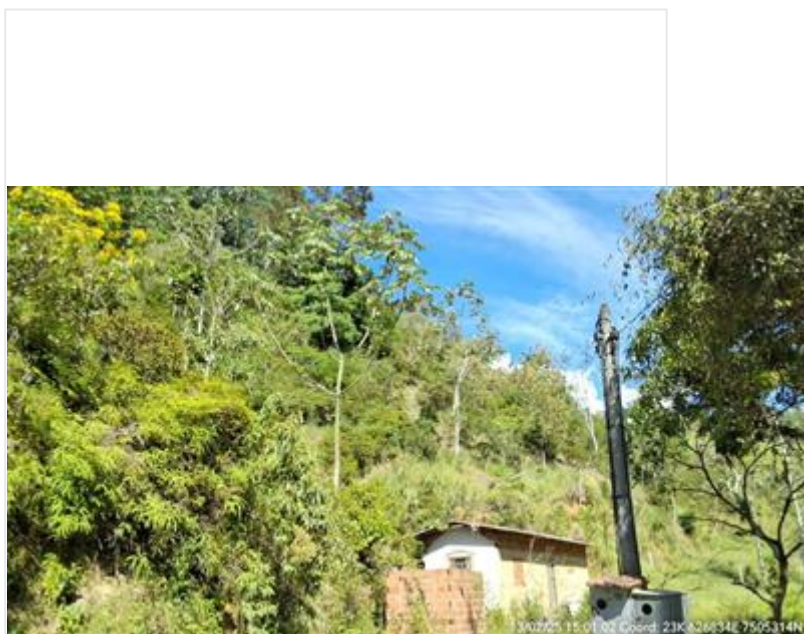
Foto\_encos\_nat-20250213-180101.jpg

**50 – 100m**

**65**

**Encosta próxima a encontro de vertentes, com corte verticalizado na base e vegetação esparsa**

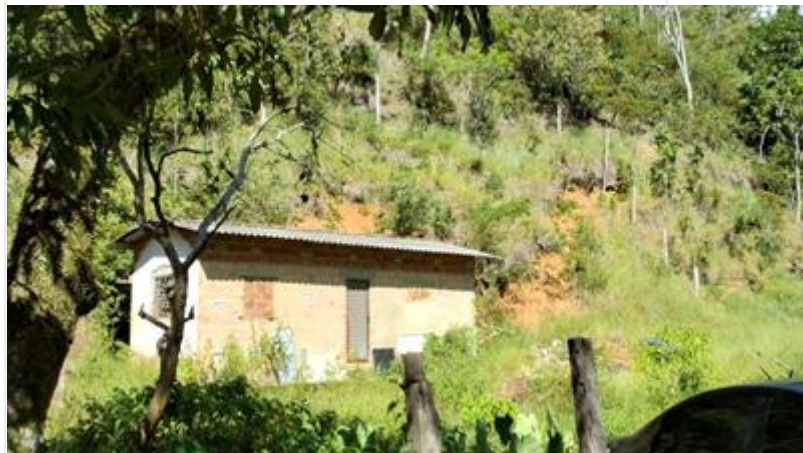
Foto\_cort\_un-20250213-180151.jpg

**1 - 5m**

**90**

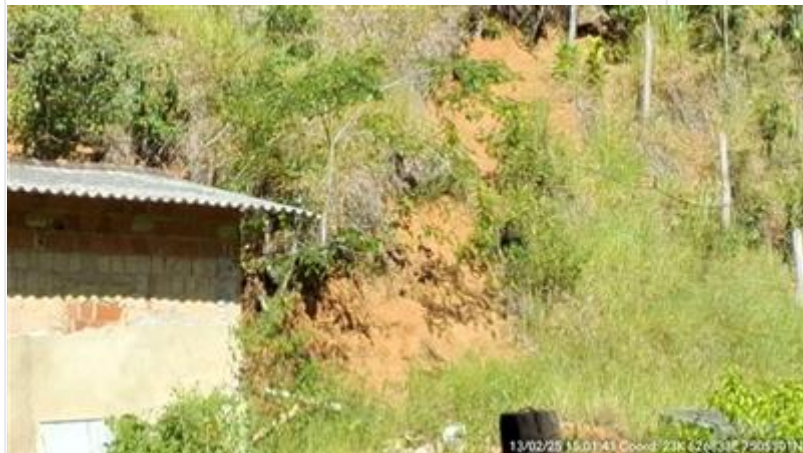
Foto\_material-20250213-180140.jpg

- **Solo residual**

**Solo residual pouco compactado**

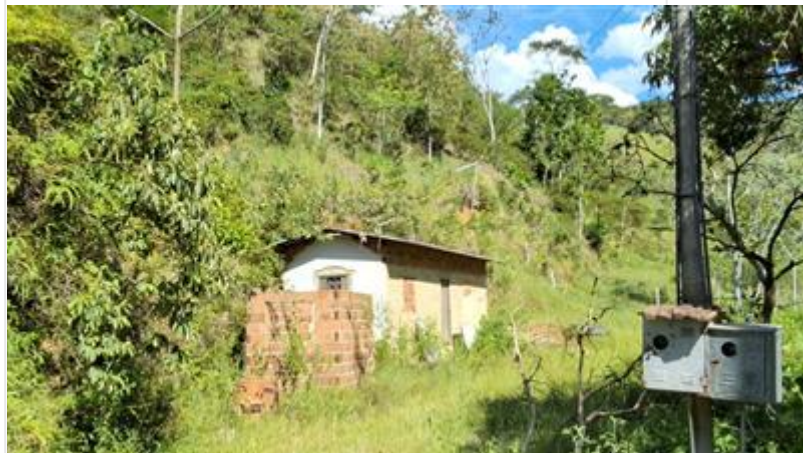
Foto\_talude\_casa-20250213-180420.jpg

**1 - 2m**

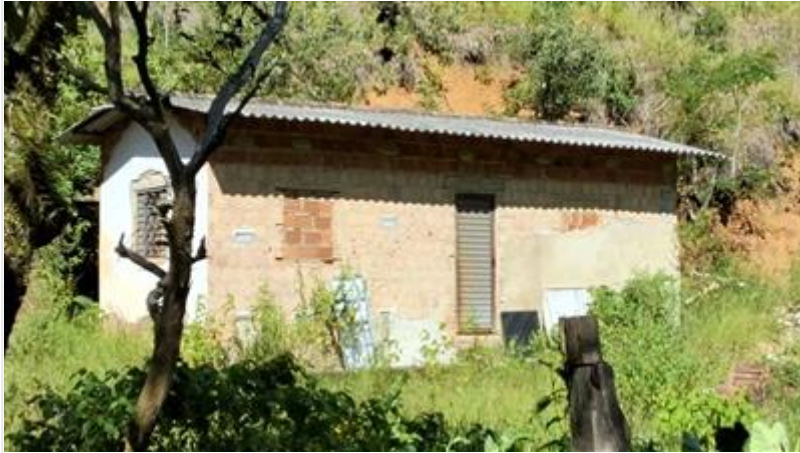
Foto\_vulnerabilidade-20250213-180212.jpg

**Alvenaria**

**Alta: Danos estruturais esperados com excessivas deformações das estruturas, colapso parcial dos domicílios**

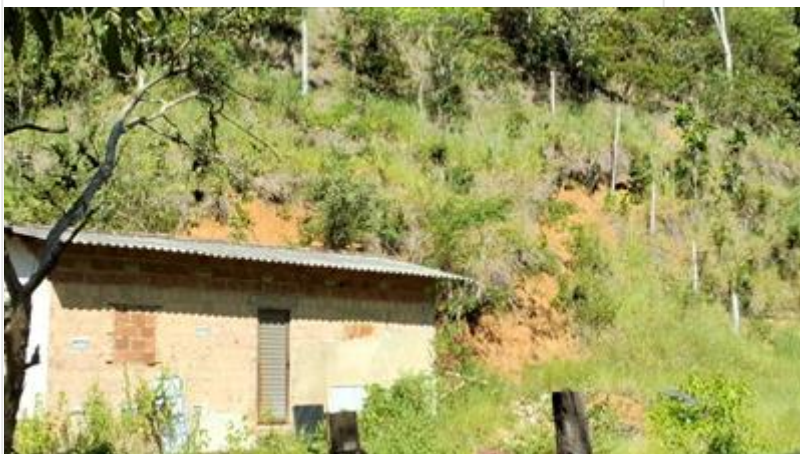
Foto\_Cicatrizes-20250213-180237.jpg

- **Cicatrizes**
- **Erosão laminar**

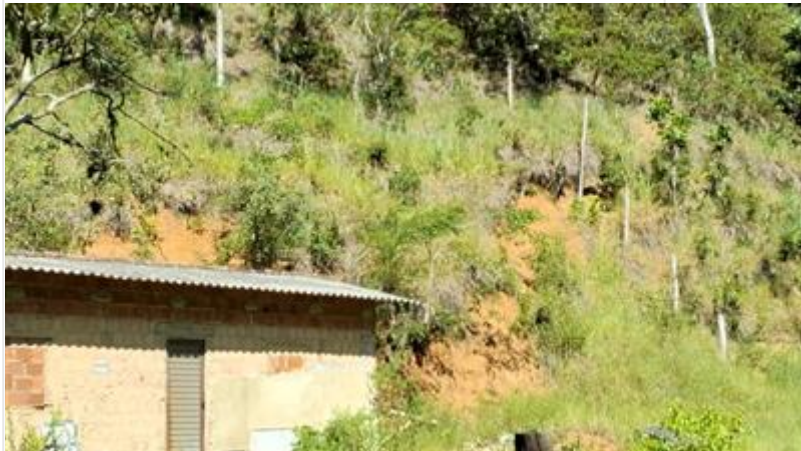
Foto\_deslizamento-20250213-180307.jpg

**Planar**

**Movimento de massa ocorrido após as chuvas de 2024**

**Moradia muito vulnerável, a uma curta distância da encosta, com cicatriz de deslizamento planar em talude de corte. Não encontramos moradores na área.**

- **Sirenes**
- **Nudec**
- **Educação e Conscientização da população**
- **Sinalização e Orientação de Alerta**

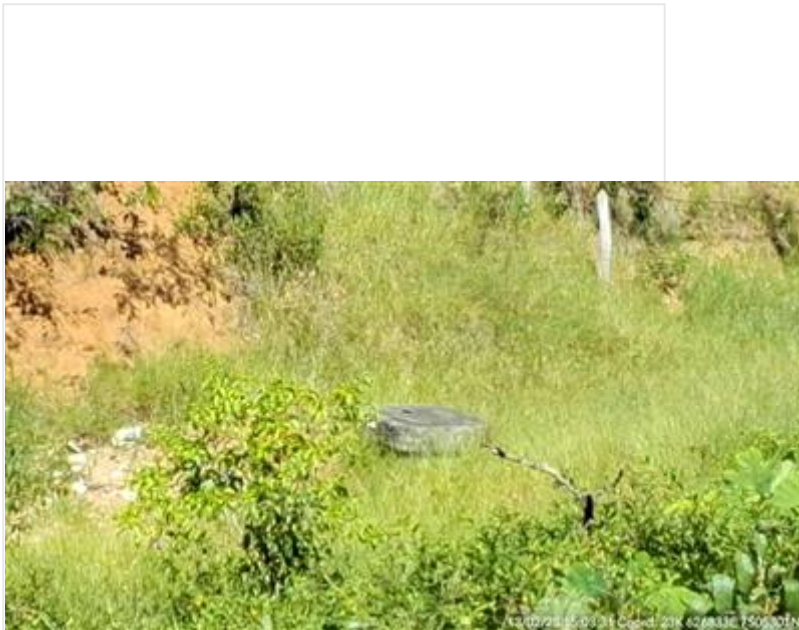
Foto\_agua-20250213-180330.jpg

**Concentração de água em superfície (enxurrada)**

- **Inexistente**
