## FICHA DE CAMPO

**MD\_MartinsCosta\_89**

**MD\_MartinsCosta\_89\_IR\_TS\_\_4**

**Nossa Senhora da Glória, 425**

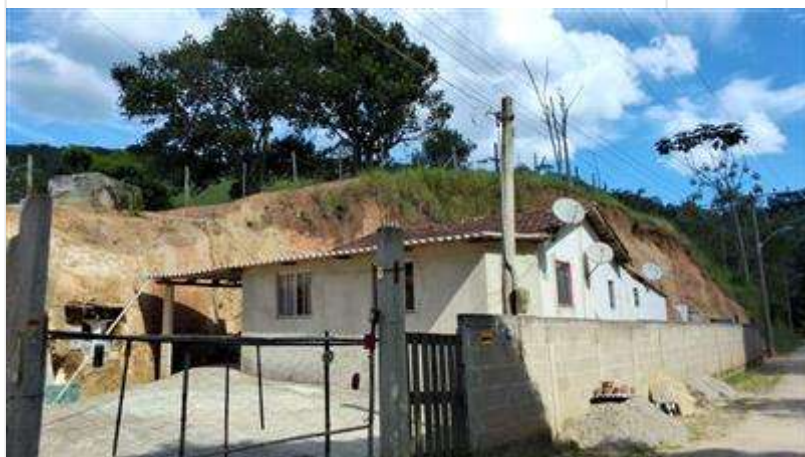
Foto\_cort\_un-20250213-181726.jpg

**Talude de corte com vegetação rasteira e marcas de máquina**

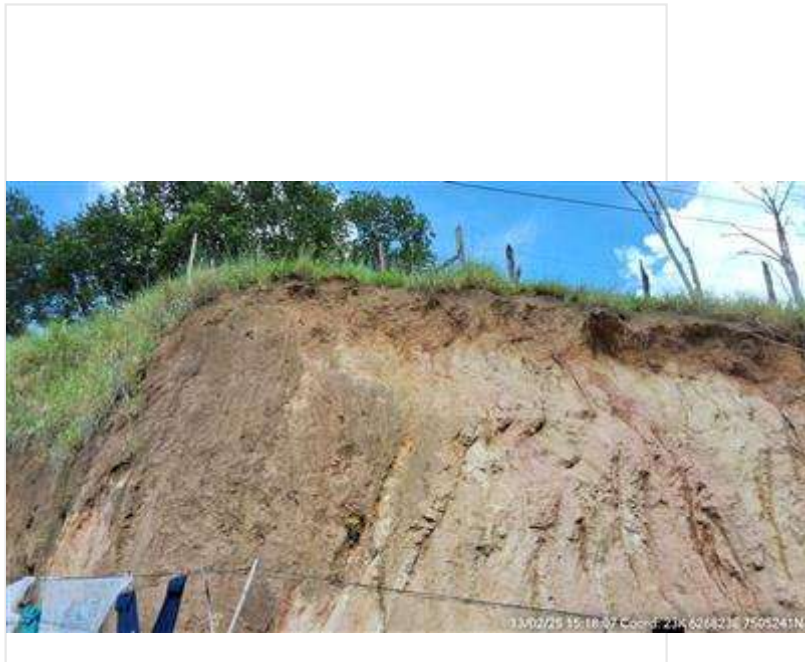
Foto\_material-20250213-181806.jpg

**Camada de solo residual com feições reliquias de rocha**

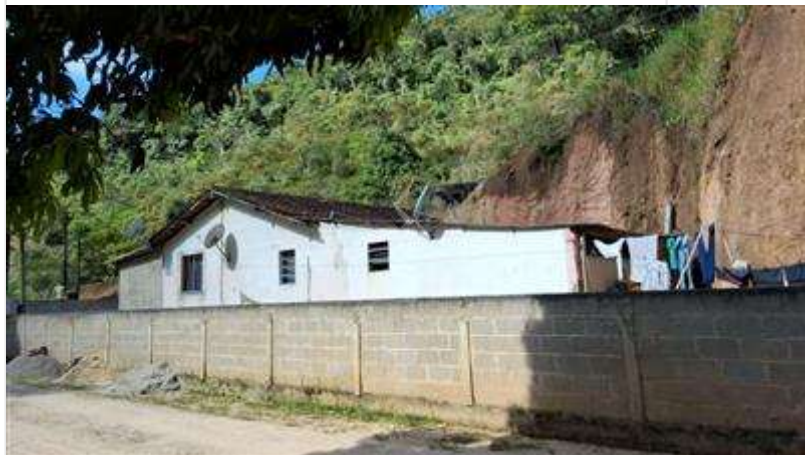
Foto\_vulnerabilidade-20250213-181842.jpg

**Alta: Danos estruturais esperados com excessivas deformações das estruturas, colapso parcial dos domicílios**

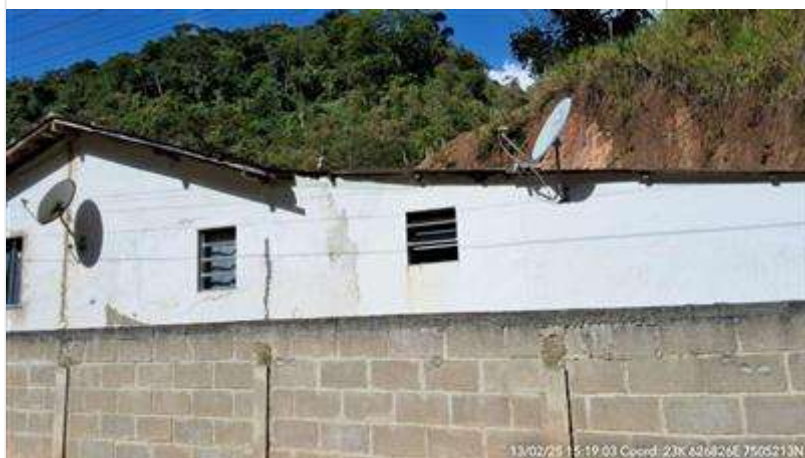
Foto Trincas em moradias

**Casa encaixada em talude de corte verticalizado, apresentando erosão laminar, ângulo negativo em sua crista, além de trincas na moradia. Não obtivemos acesso a moradores.**

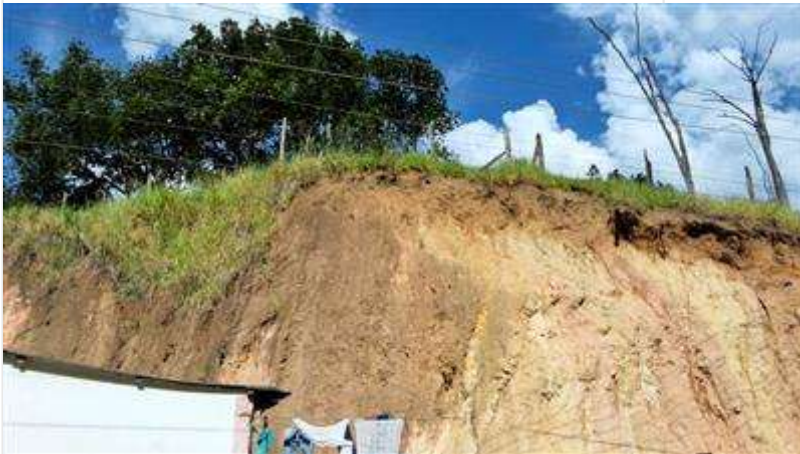
## Foto Erosão Laminar

**Talude de corte apresentando feições erosivas.**

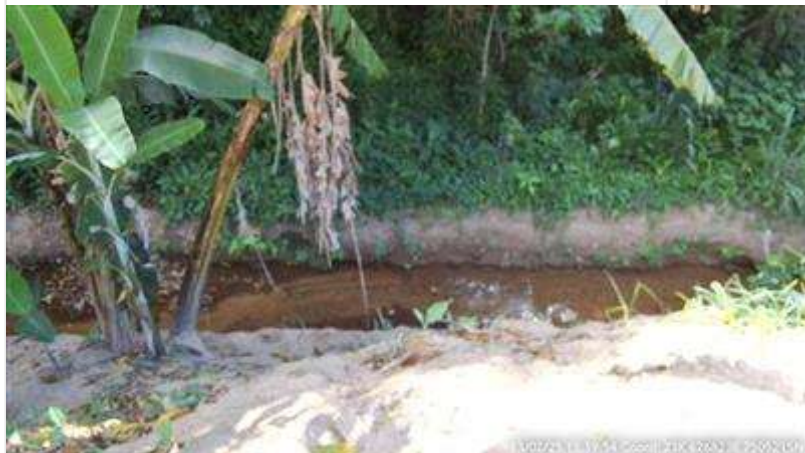
Foto\_agua-20250213-181952.jpg

**Concentração de água em superfície (enxurrada)**

- **Inexistente**
