## FICHA DE CAMPO

**MD\_MartinsCosta\_93**

**MD\_MartinsCosta\_93\_IR\_TS\_\_1**

**Prefeito Rubens José Macedo**

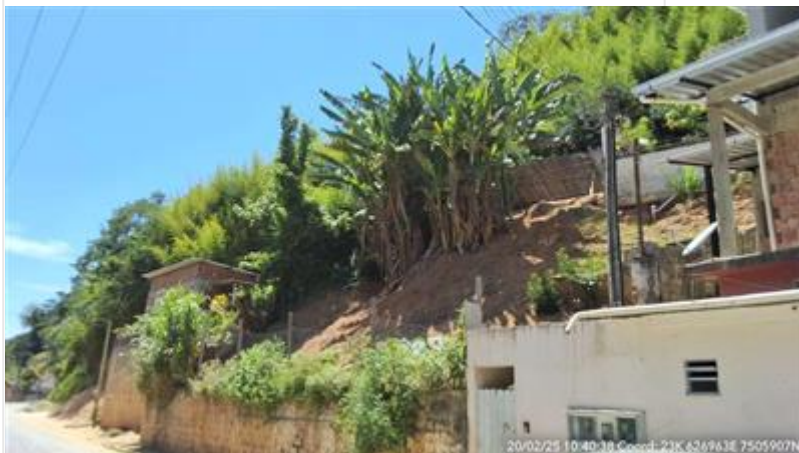
Foto da encosta natural:

Altura da encosta natural:

**1 - 5m**

Inclinação da encosta natural:

**75**

**O terreno é íngreme, com casas encaixadas no talude, solo exposto e vegetação esparsa.**

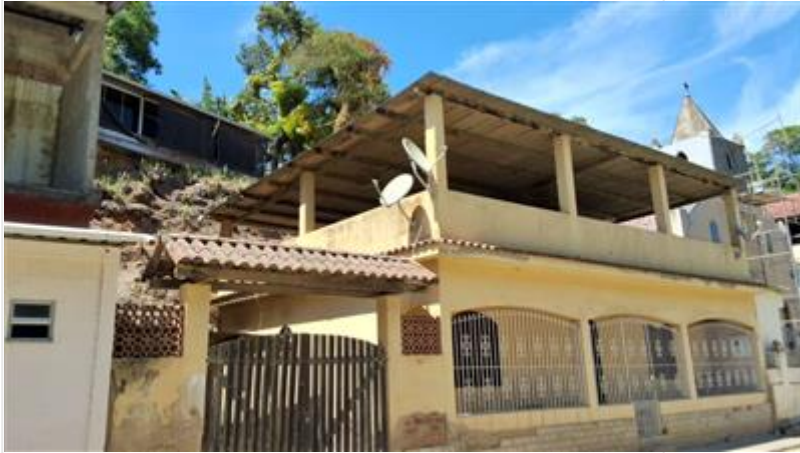
Foto do talude de cortes múltiplos:

Altura do talude de cortes múltiplos:

**5 - 20m**

Inclinação do talude de cortes múltiplos:

**90**

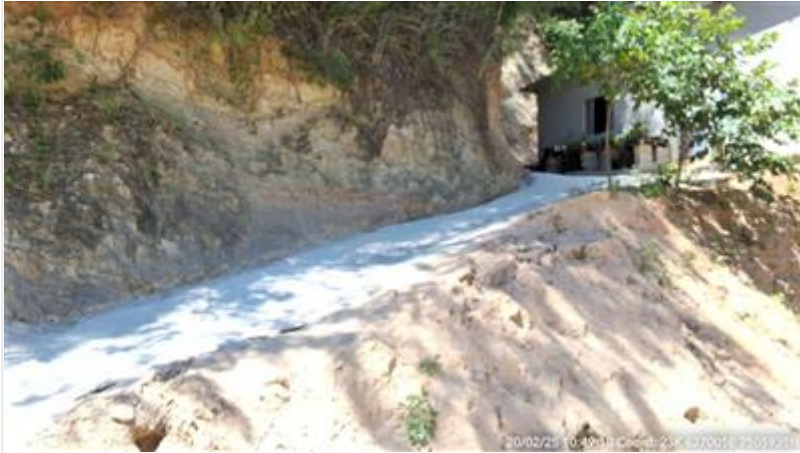
Foto do material predominante:

- **Solo residual**
- **Aterro**
- **Rocha alterada**
- **Solo sobre rocha**

**Observa-se exposição de solo residual, rocha alterada e aterro.**

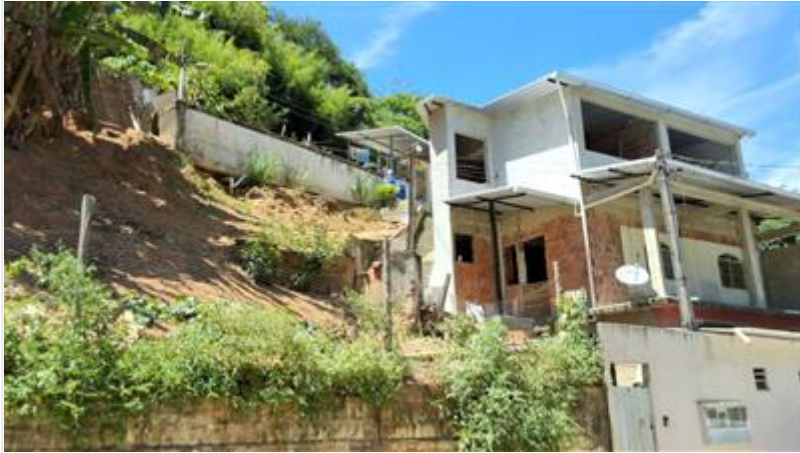
Foto Distância talude – casa

**Nulo**

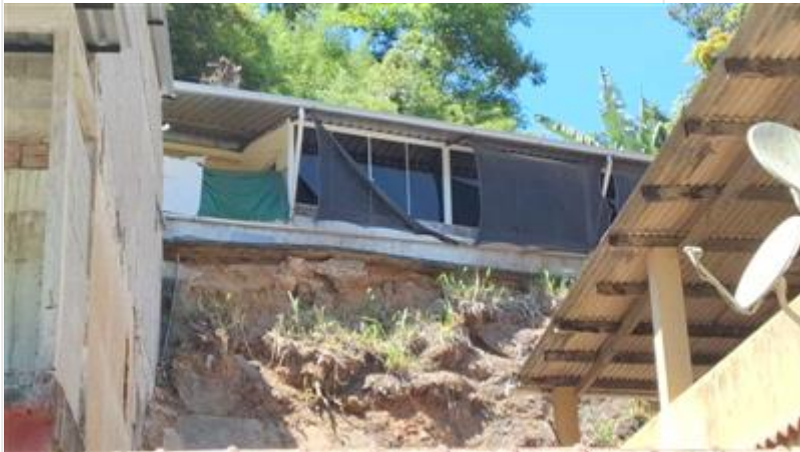
Foto Distância topo do talude - base da casa

**Nulo**

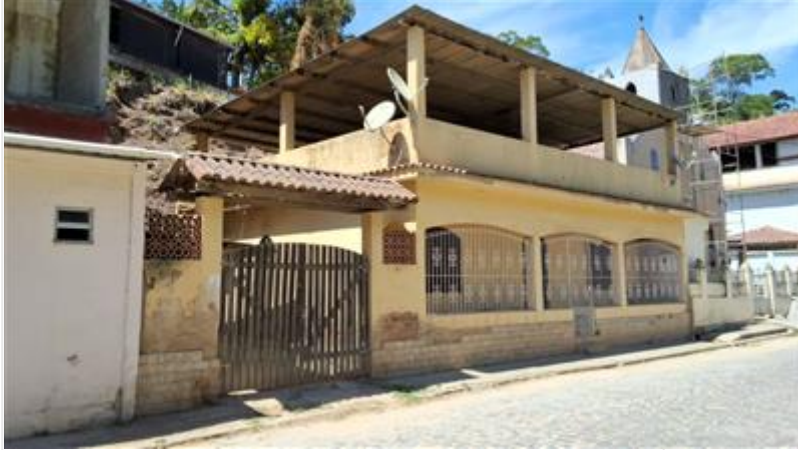
Foto do Vulnerabilidade:

**Alvenaria**

**Média: Danos esperados relacionados a trincas e colapso parcial nas paredes**

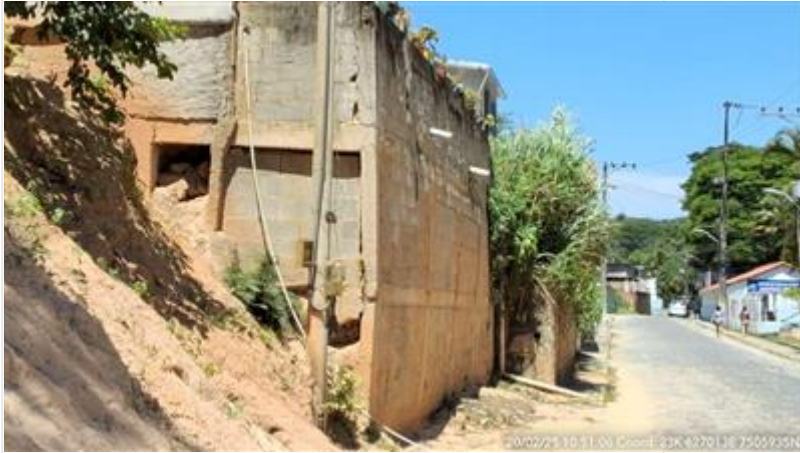
Foto Trincas em muros

**No momento da vistoria foram observados diversos indícios de instabilidade, indo de muro inclinado e trincado, cicatrizes e processos erosivos. Nos fundos de uma das residências o concreto projetado no talude foi escavado e erodido, deixando a casa a montante em ângulo negativo.**

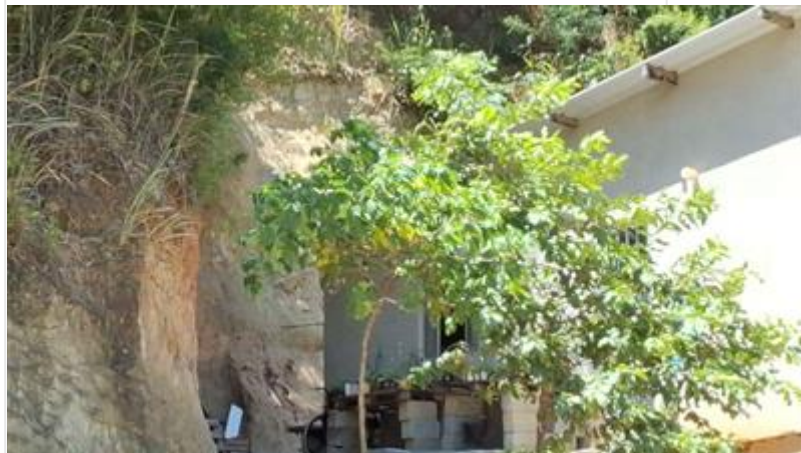
Foto do deslizamentos:

**Planar**

**Foram observados diversos processos de instabilidade e movimento de massa próximo as moradias. Conta com cicatrizes de deslizamento, muro trincado e inclinado, vegetação inclinada e processos erosivos.**

**Sim**

**Muito Alto**

- **Sirenes**
- **Nudec**
- **Sinalização e Orientação de Alerta**
- **Educação e Conscientização da população**

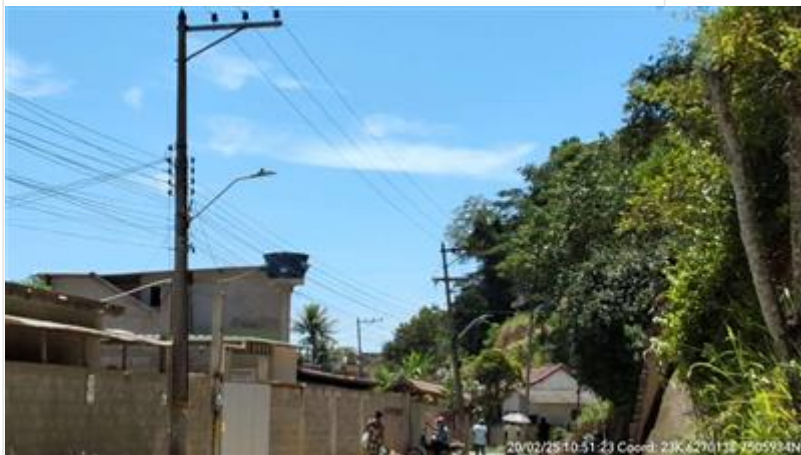
Foto da presença de água:

- **Sem vazamento aparente**

- **Inexistente**

**Sem mina aparente**
