## FICHA DE CAMPO

**MD\_MartinsCosta\_93**

**MD\_MartinsCosta\_93\_IR\_TS\_\_2**

**Prefeito Rubens José de Macedo, 4852**

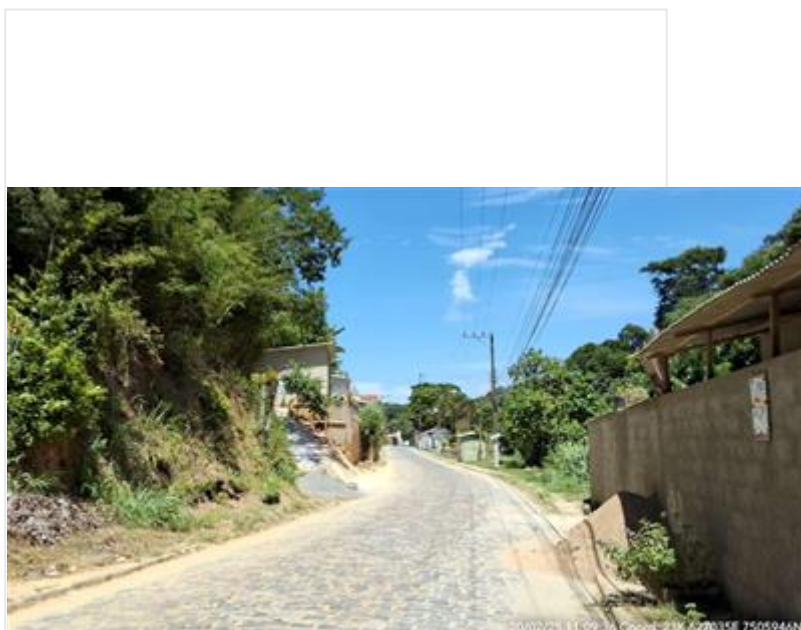
Foto\_acesso-20250220-140935.jpg

**Veicular**

**Pavimentado**

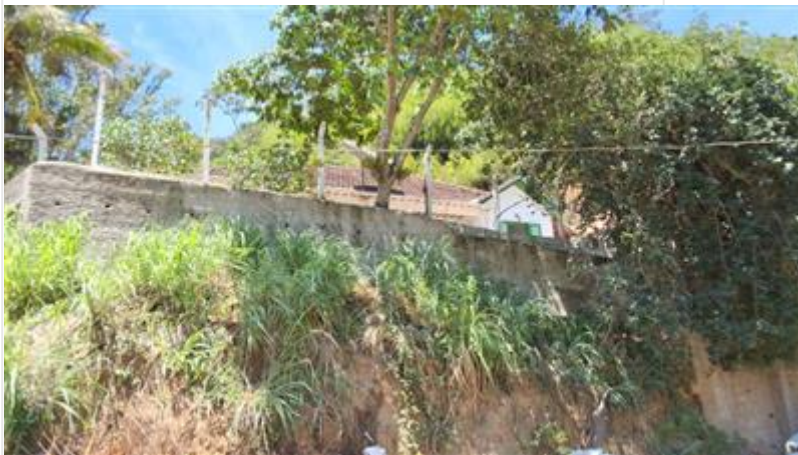
Foto\_cort\_mult-20250220-141450.jpg

**5 - 20m**

**90**

**Talude de cortes múltiplos, com moradia encaixada entre corte de estrada e talude de corte para a própria moradia.**

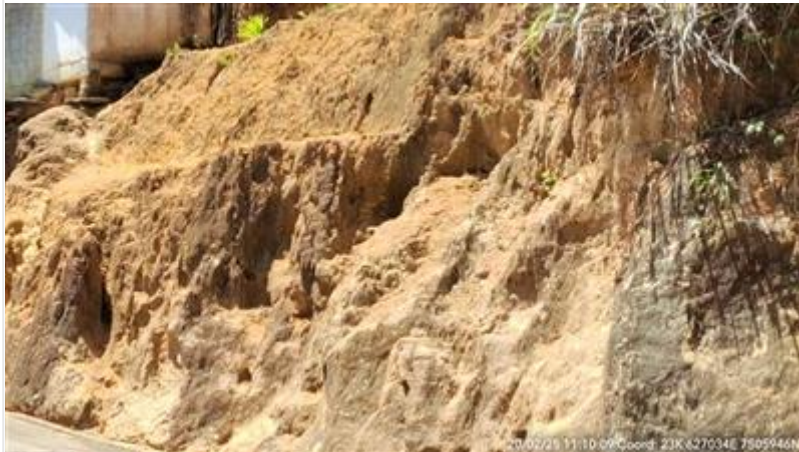
Foto\_material-20250220-141008.jpg

- **Solo residual**

**Solo residual .**

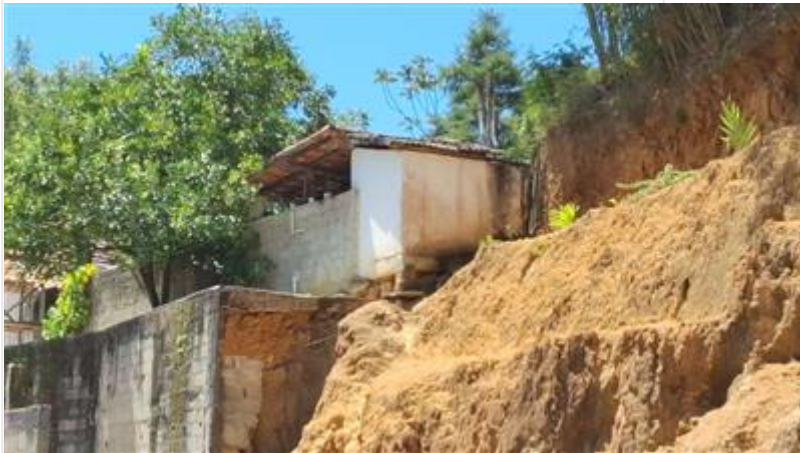
Foto\_talude\_casa-20250220-141025.jpg

**Nulo**

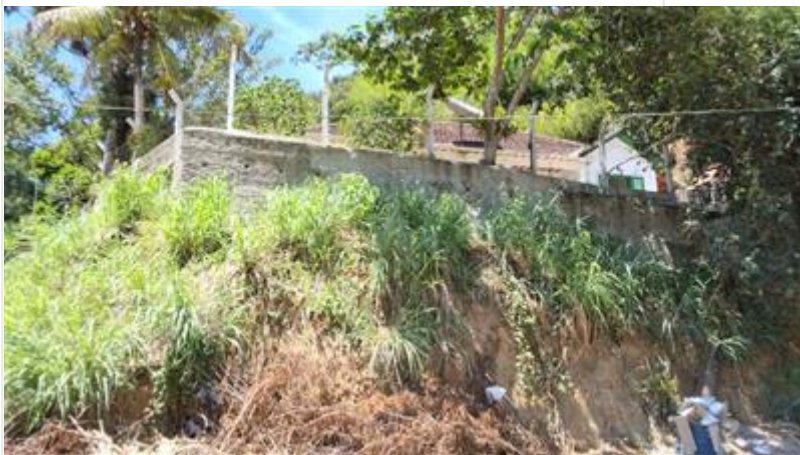
Foto\_topo\_talude\_casa-20250220-141210.jpg

**3 - 4m**

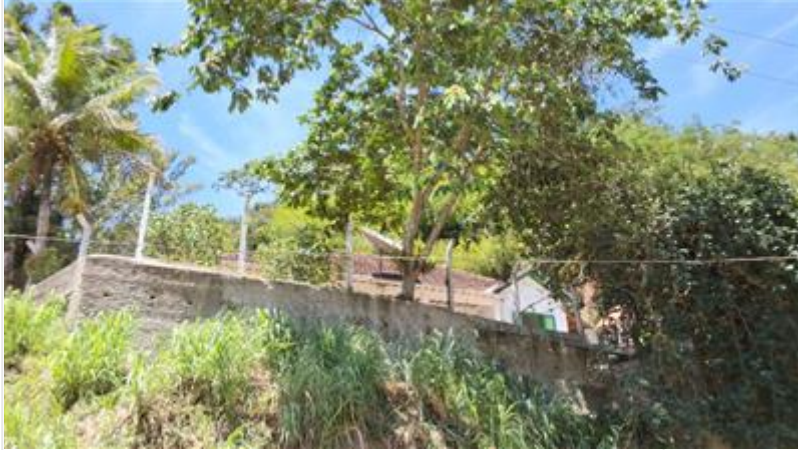
Foto\_vulnerabilidade-20250220-141149.jpg

**Alvenaria**

**Média: Danos esperados relacionados a trincas e colapso parcial nas paredes**

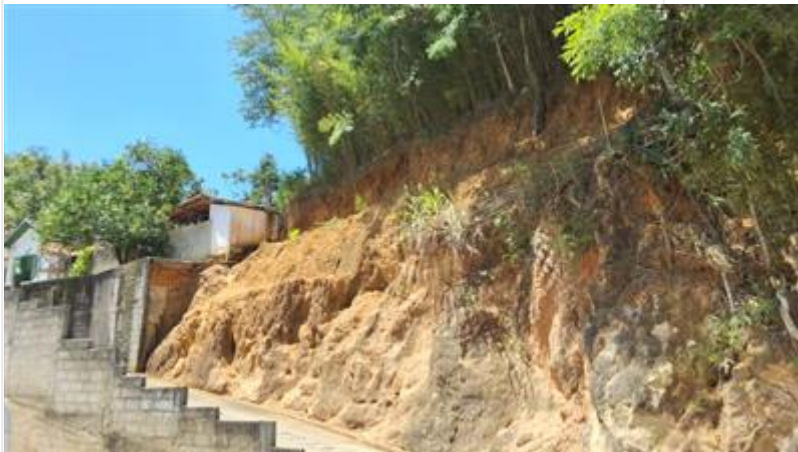
Foto\_Erosao\_Laminar-20250220-141042.jpg

- **Erosão laminar**

**Apenas processo erosivo observado**

**Talude encontrado no acesso a moradia exhibe processo erosivo ativo, podendo obstruir esse acesso. Nos fundos da residência, há outro corte com solo exposto, mas não foi possível acesso a casa.**

- **Sirenes**
- **Nudec**
- **Sinalização e Orientação de Alerta**
- **Educação e Conscientização da população**

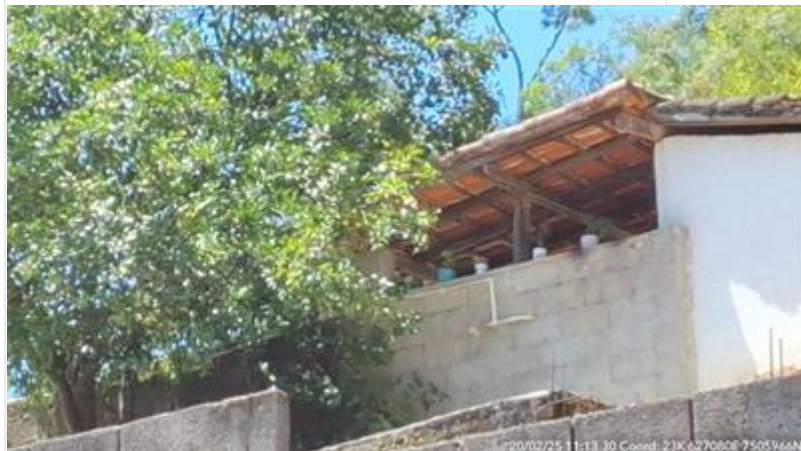
Foto\_agua-20250220-141329.jpg

- **Sem vazamento aparente**

- **Inexistente**

**Sem mina aparente**

**Canalizado**
