## FICHA DE CAMPO

**MD\_MartinsCosta\_93**

**MD\_MartinsCosta\_93\_IR\_TS\_\_3**

**Prefeito Rubens José de Macedo**

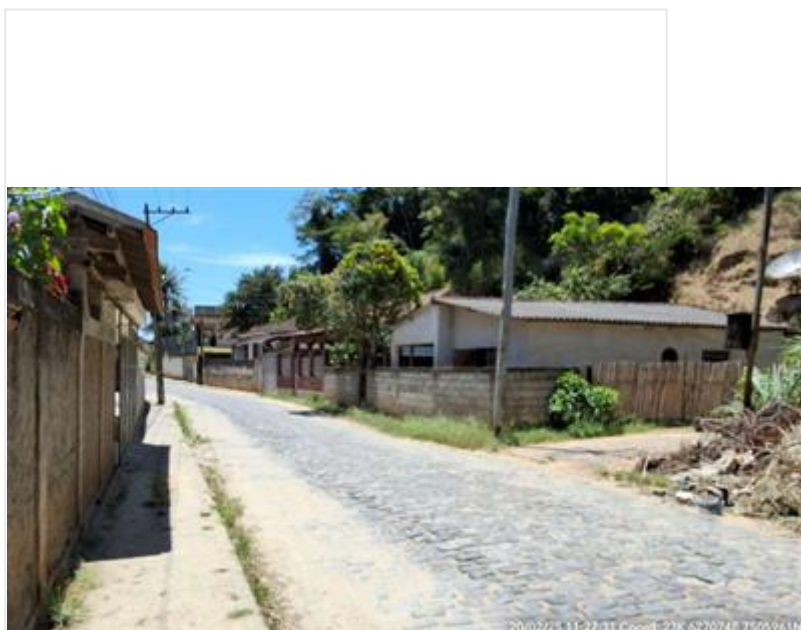
Foto do acesso:

**Veicular**

**Pavimentado**

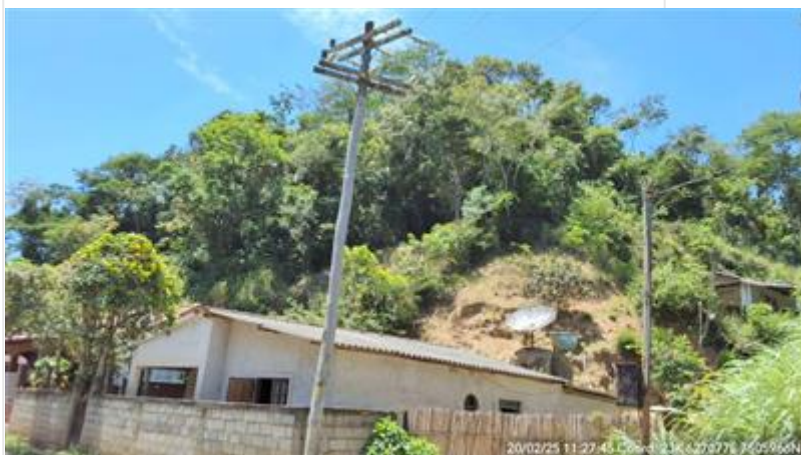
## Foto da encosta natural:

**5 - 20m**

**70**

**Terreno íngreme com vegetação densa e solo exposto.**

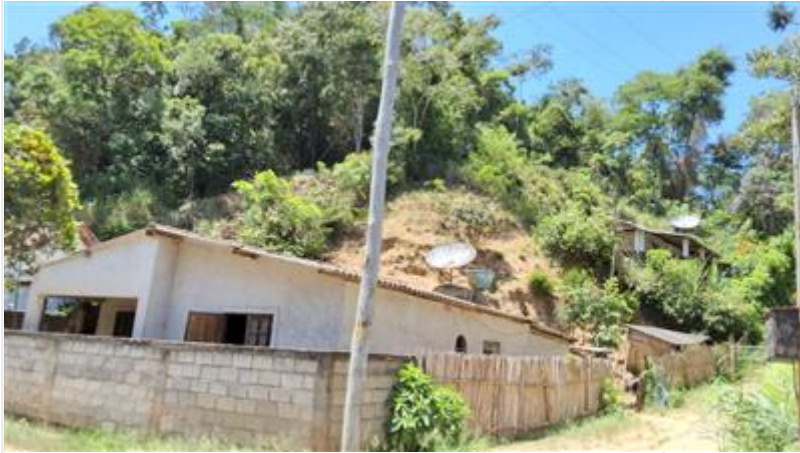
Foto do talude de cortes múltiplos:

**1 - 5m**

**85**

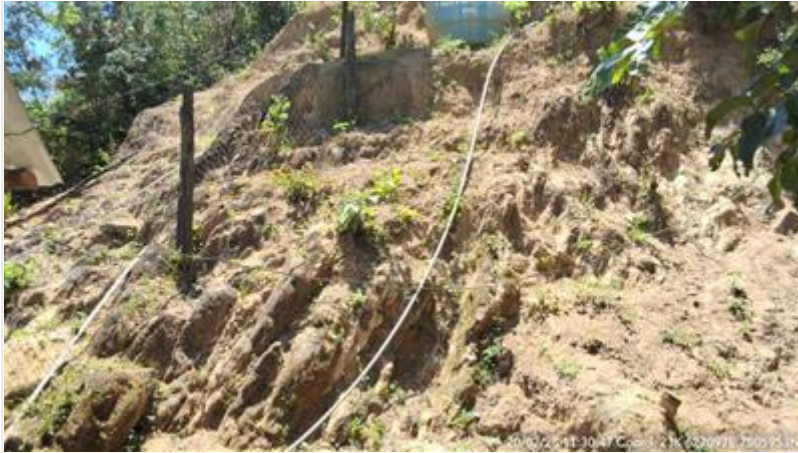
Foto do material predominante:

**Solo residual exposto e rocha alterada**

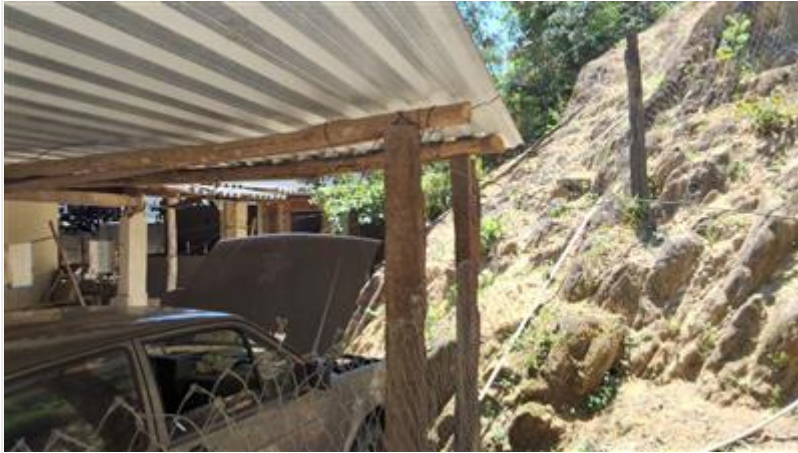
Foto Distância talude – casa

**1 - 2m**

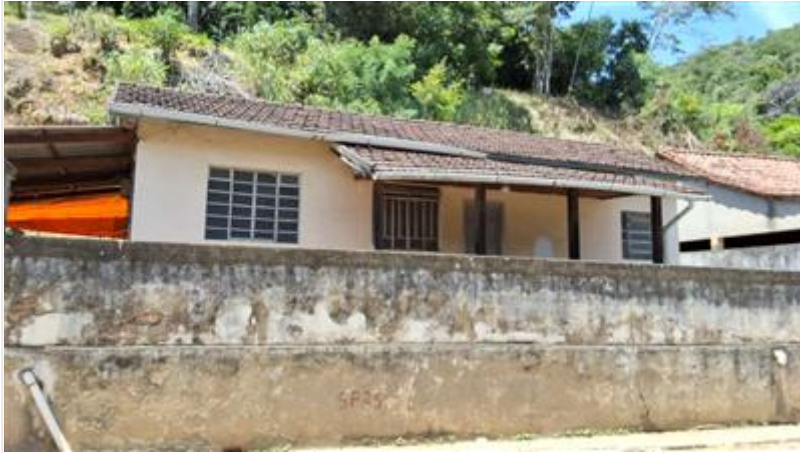
Foto do Vulnerabilidade:

**Alvenaria**

**Média: Danos esperados relacionados a trincas e colapso parcial nas paredes**

- Sirenes
- Nudec
- Sinalização e Orientação de Alerta
- Educação e Conscientização da população

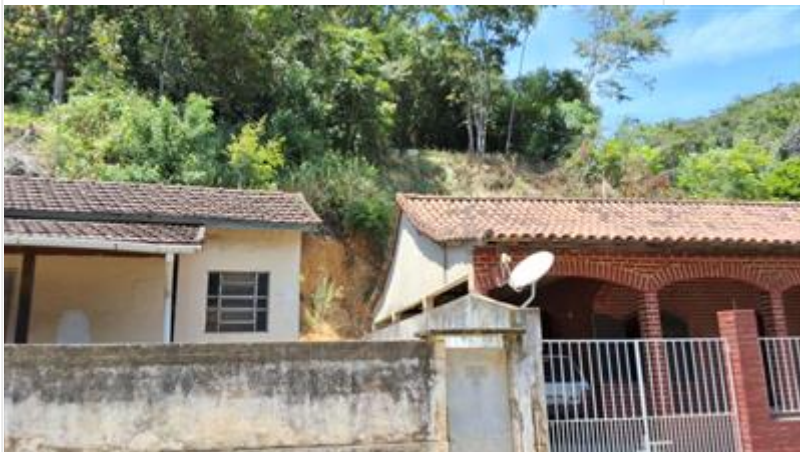
Foto Cicatrizes

**No momento da vistoria foram observados indícios de instabilidade como uma cicatriz de deslizamento e processos erosivos. O terreno é coberto por uma vegetação densa e solo exposto, com solo residual e rocha alterada.**

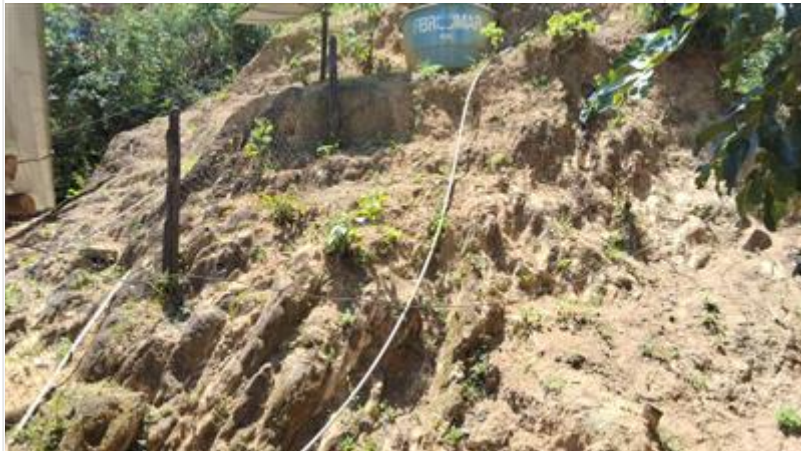
## Foto Erosão Laminar

**Foi observado processos erosivos na encosta**

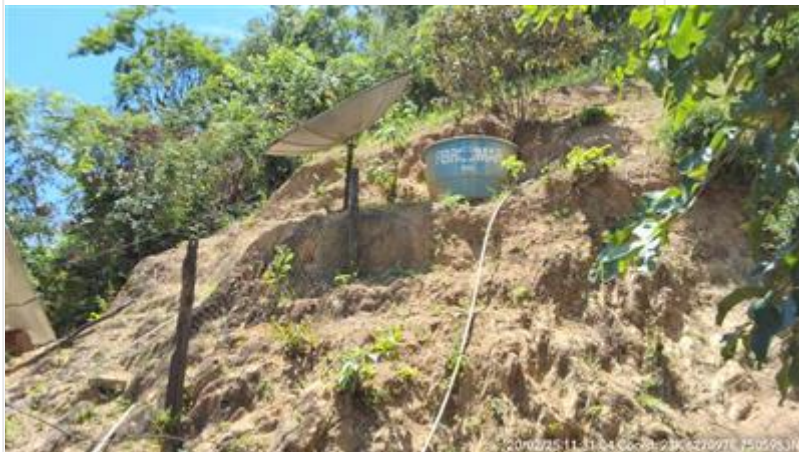
Foto da presença de água:

- **Sem vazamento aparente**

- **Inexistente**

**Sem mina aparente**
