## FICHA DE CAMPO

**MD\_Paiolzinho\_244**

**MD\_Paiolzinho\_244\_JP\_TS\_\_1**

**Paiozinho, 91**

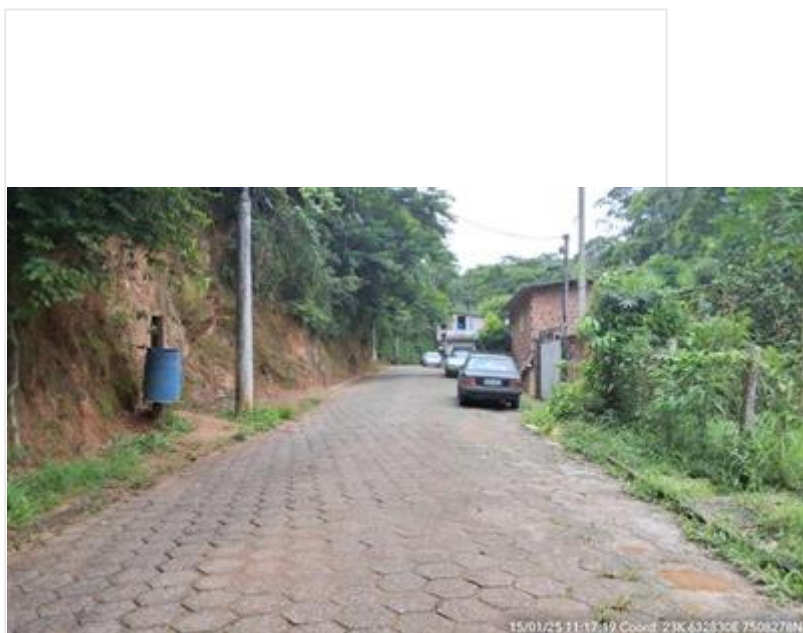
Foto do acesso:

**Veicular**

**Pavimentado**

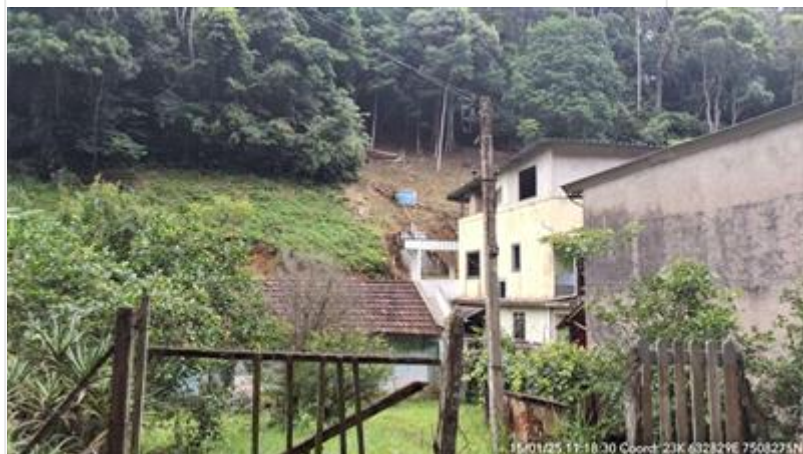
Foto da encosta natural:

**20 - 50m**

**75**

**Encosta colinosa, com alta declividade em sua base. A inclinação suaviza para o topo**

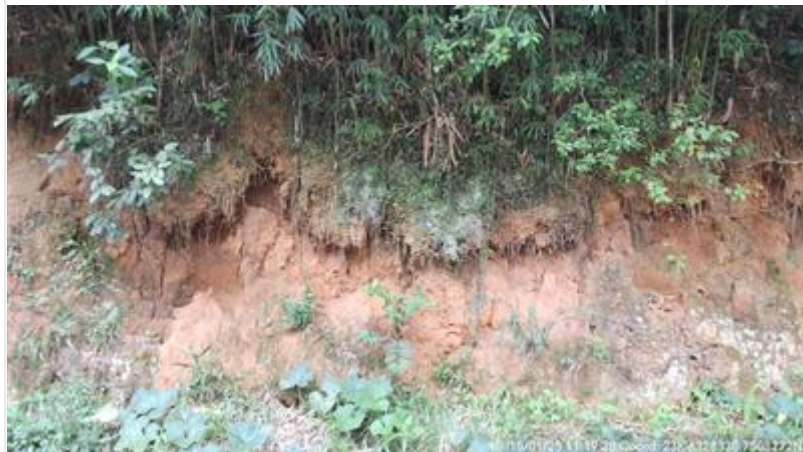
Foto do material predominante:

**Perfil de rocha alterada na base com espessa camada de solo residual**

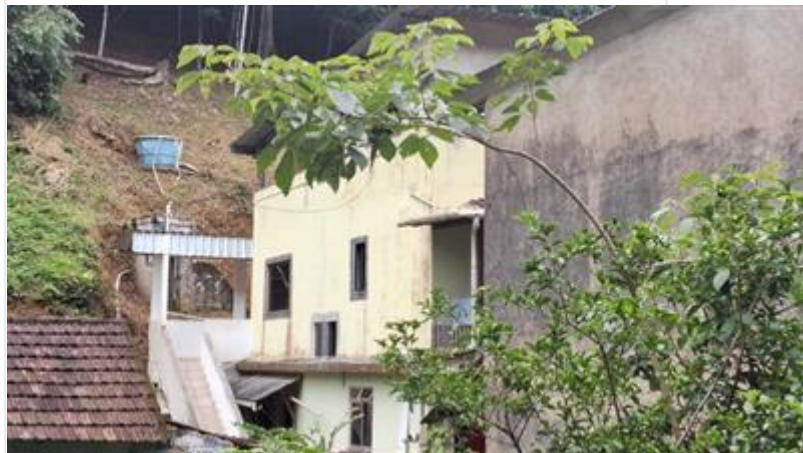
Foto Distância talude – casa

**Nulo**

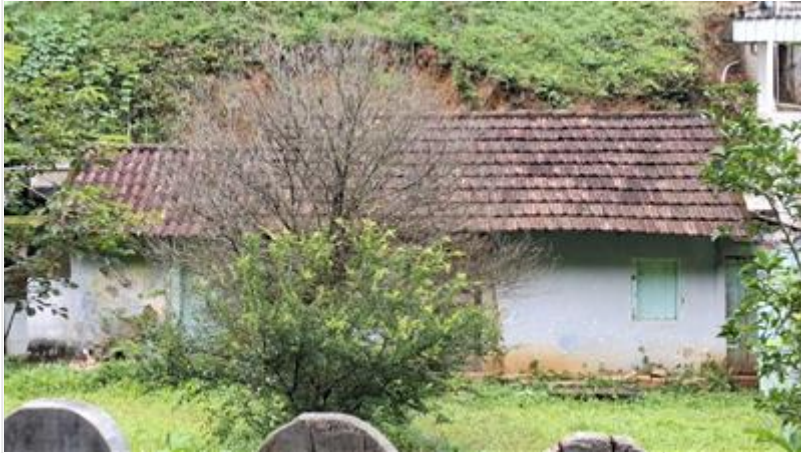
Foto do Vulnerabilidade:

**Alvenaria**

**Alta: Danos estruturais esperados com excessivas deformações das estruturas, colapso parcial dos domicílios**

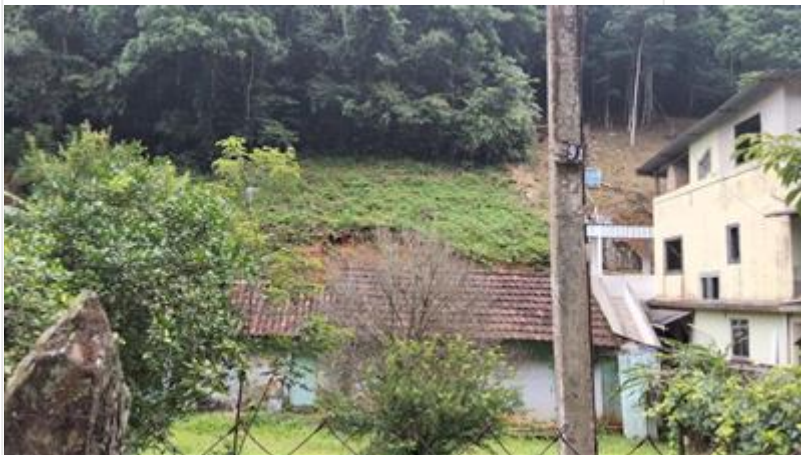
Foto Cicatrizes

**Há feição de cicatriz, no entanto não foi relatado processo recente**

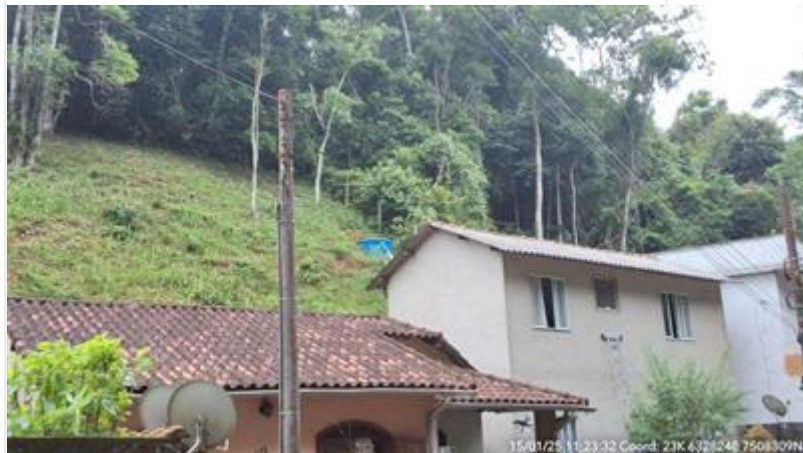
Foto da presença de água:

**Concentração de água em superfície (enxurrada)**

- **Inexistente**

**Sem mina aparente**
