FICHA DE CAMPO

**MD\_Paiolzinho\_244**

**MD\_Paiolzinho\_244\_JP\_TS\_\_2**

**Vereador Dirceu Moreira, 149**

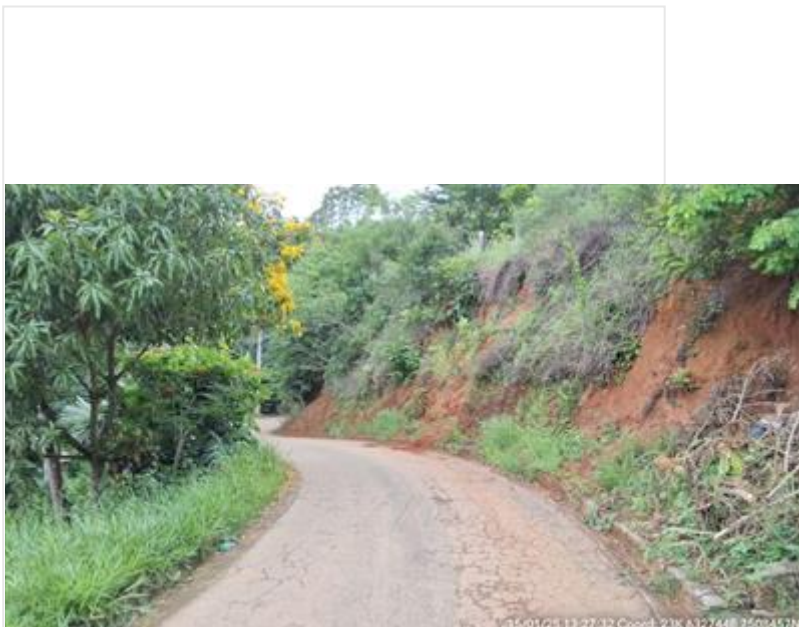
Foto\_acesso-20250115-162731.jpg

**Veicular**

**Pavimentado**

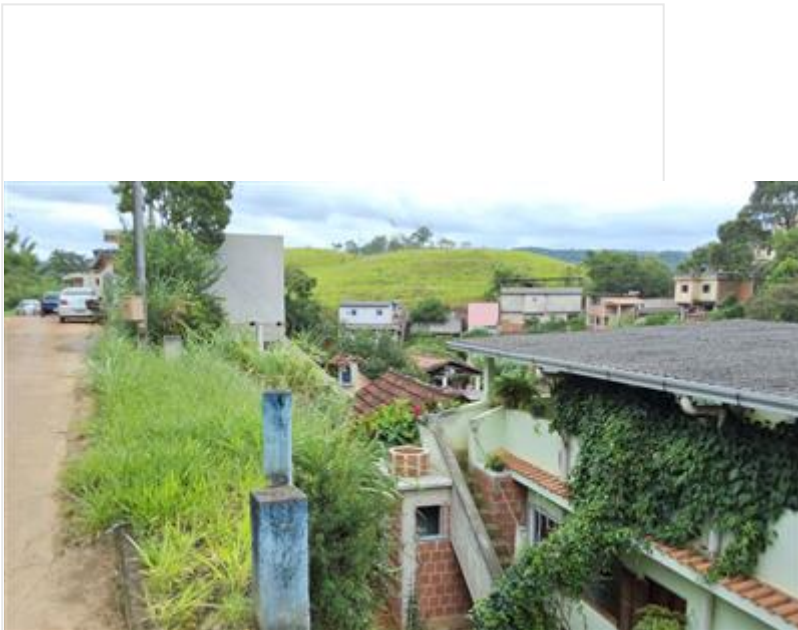
Foto\_cort\_mult-20250115-162806.jpg

**5 - 20m**

**70**

**Moradias encaixadas em vale, com taludes de cortes múltiplos**

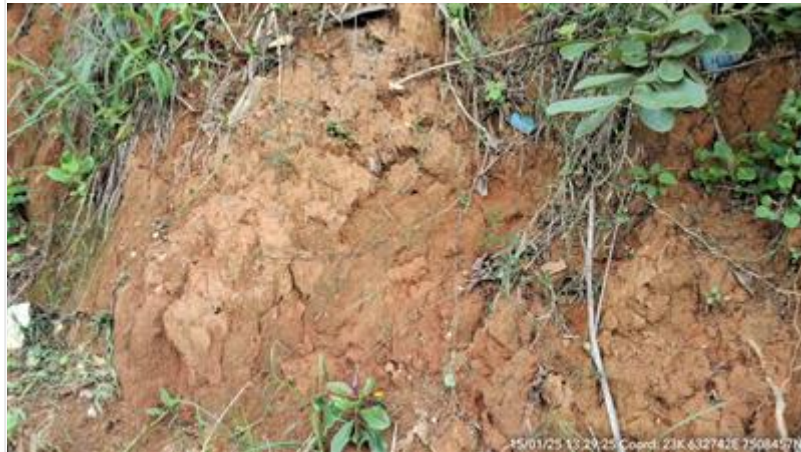
Foto\_material-20250115-162924.jpg

- **Solo residual**

**Solo residual apresentando sinais de erosão.**

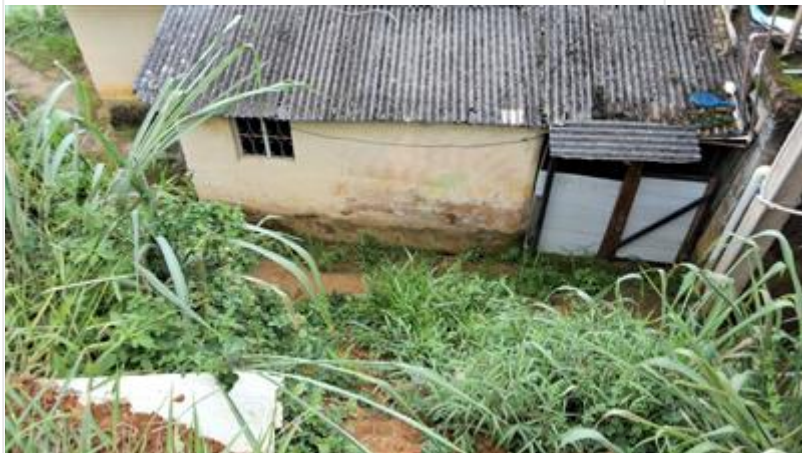
Foto\_talude\_casa-20250115-163331.jpg

**1 - 2m**

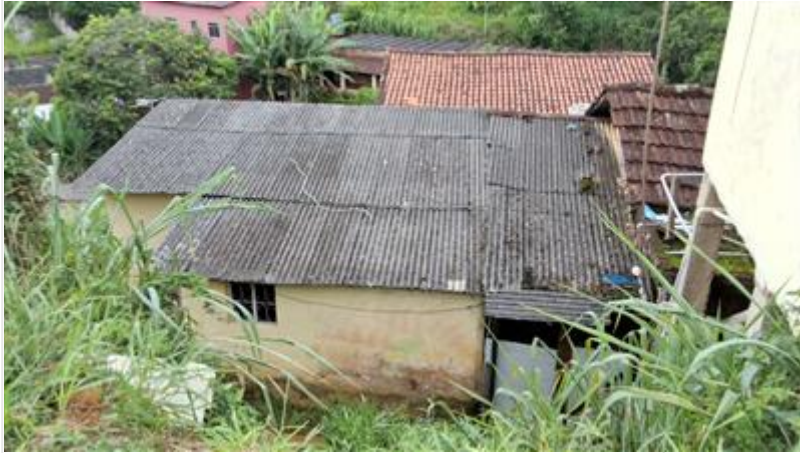
Foto\_vulnerabilidade-20250115-163342.jpg

**Alvenaria**

**Alta: Danos estruturais esperados com excessivas deformações das estruturas, colapso parcial dos domicílios**

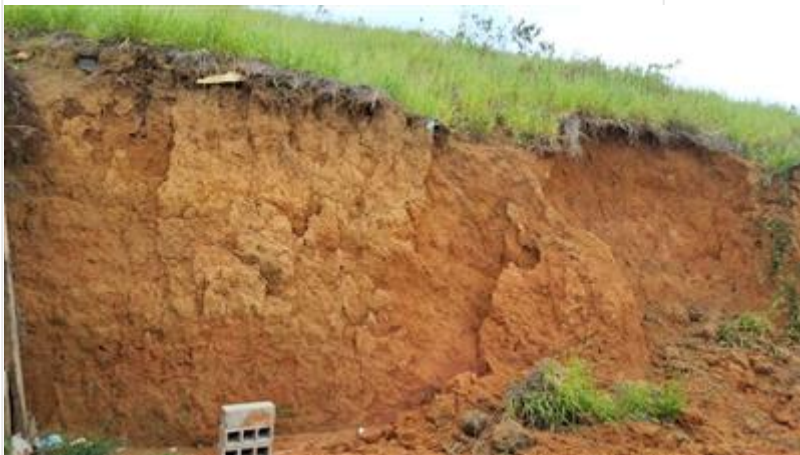
Foto\_Cicatrizes-20250115-163208.jpg

- **Erosão laminar**
- **Cicatrizes**
- **Sulcos**

**Perdas constantes de material na encosta em direção a via**

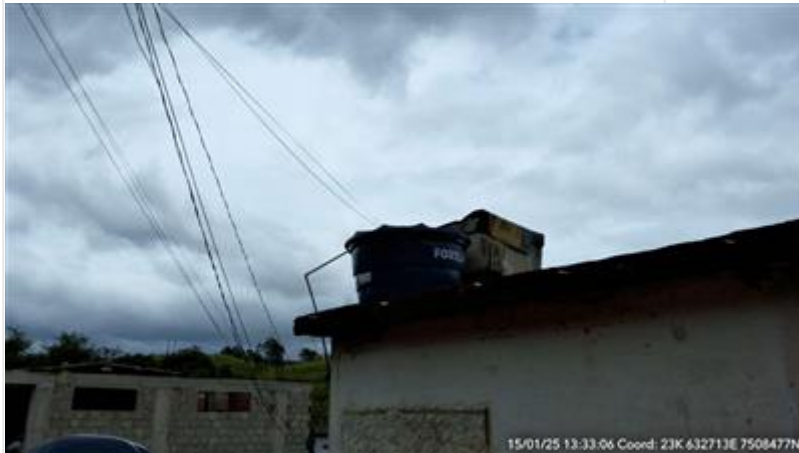
Foto\_agua-20250115-163305.jpg

**Concentração de água em superfície (enxurrada)**

- **Inexistente**
