## FICHA DE CAMPO

**MD\_Paiolzinho\_244**

**MD\_Paiolzinho\_244\_JP\_TS\_\_3**

**Carlos Ferreira Gomes, 635**

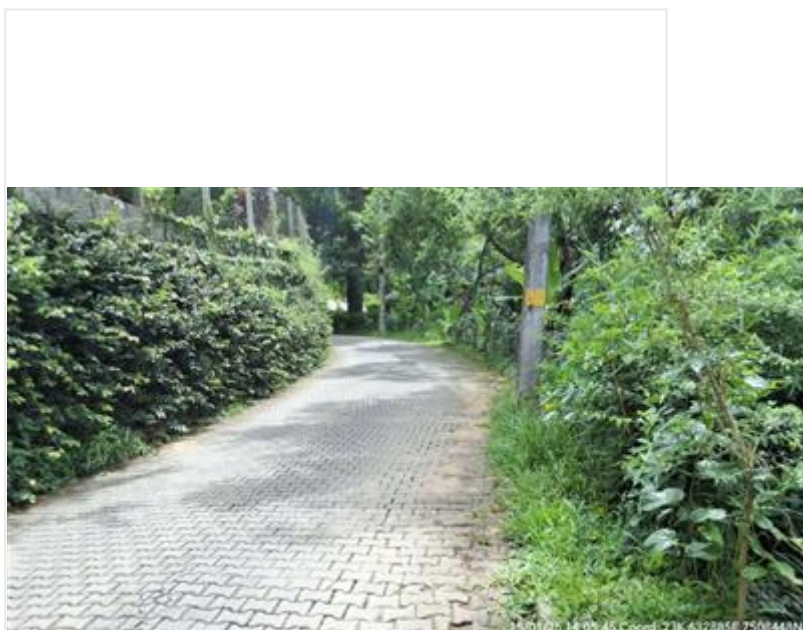
Foto\_acesso-20250115-170544.jpg

**Veicular**

**Pavimentado**

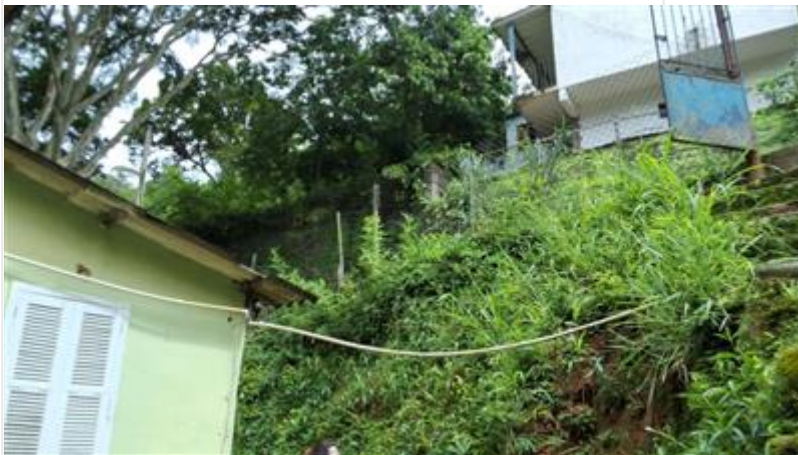
Foto\_cort\_mult-20250115-170646.jpg

- **Taludes de corte múltiplos**

**1 - 5m**

**80**

**Casas encaixadas em cortes múltiplos em vertente de encosta voltada para vale encaixado.**

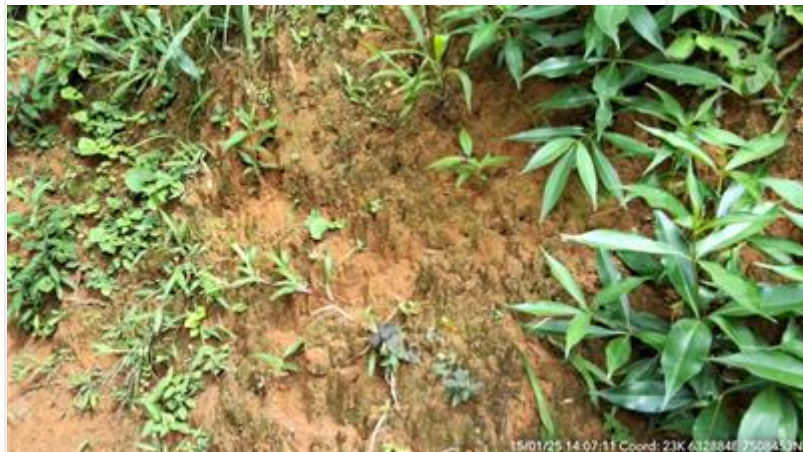
Foto\_material-20250115-170710.jpg

- **Solo residual**

**Solo residual alterado e espesso**

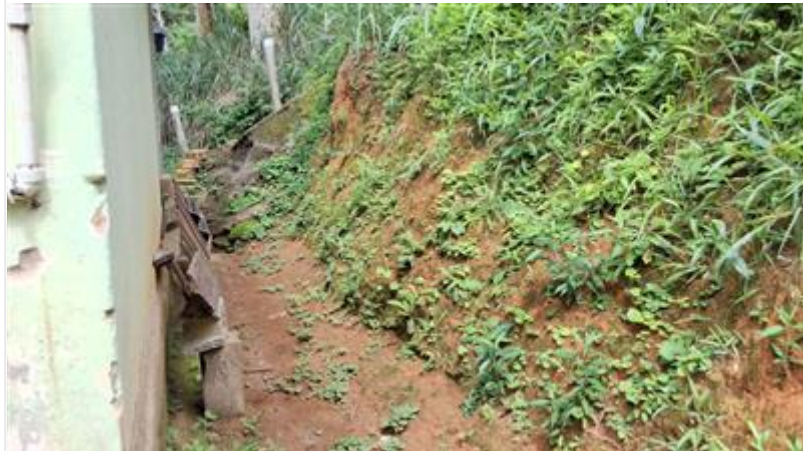
Foto\_talude\_casa-20250115-170727.jpg

- **Distância talude-casa**

**1 - 2m**

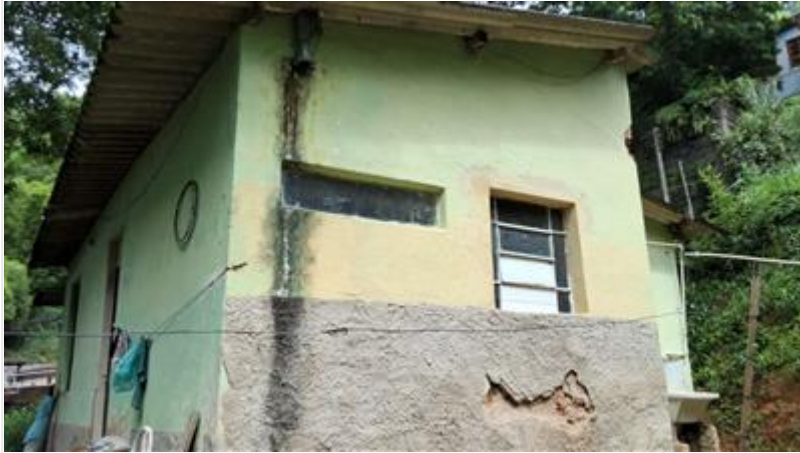
Foto\_vulnerabilidade-20250115-170759.jpg

**Alvenaria**

**Alta: Danos estruturais esperados com excessivas deformações das estruturas, colapso parcial dos domicílios**

**Sim**

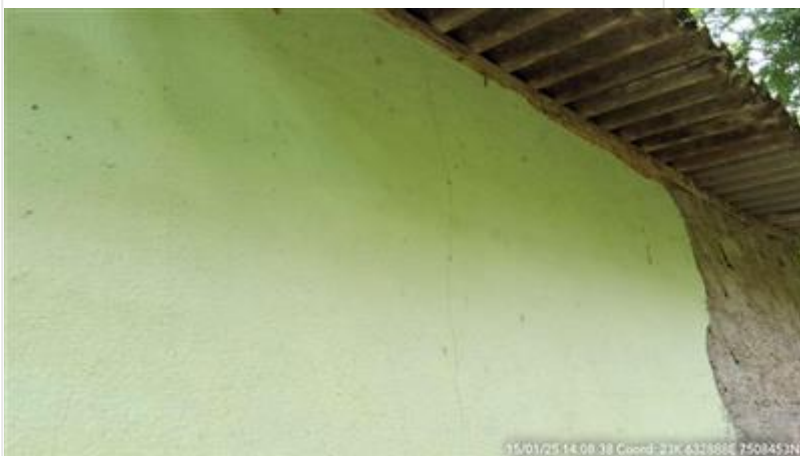
Foto\_Trincas\_em\_moradias-20250115-170838.jpg

- **Erosão laminar**
- **Trincas em moradias**
- **Afundamento (em passeio, via, estruturas em concreto em geral)**

**Talude de cortes múltiplos com eventos de movimentos de massa nas chuvas de fevereiro de 2024. A casa situada a montante da via é de veraneio e, como estava vazia, não obtivemos acesso. Um vizinho relatou a ocorrência de movimento de massa com atingimento da moradia. Na casa localizada a jusante da via, houve movimento de massa atingindo a parede de fundos da moradia, gerando uma trinca.**

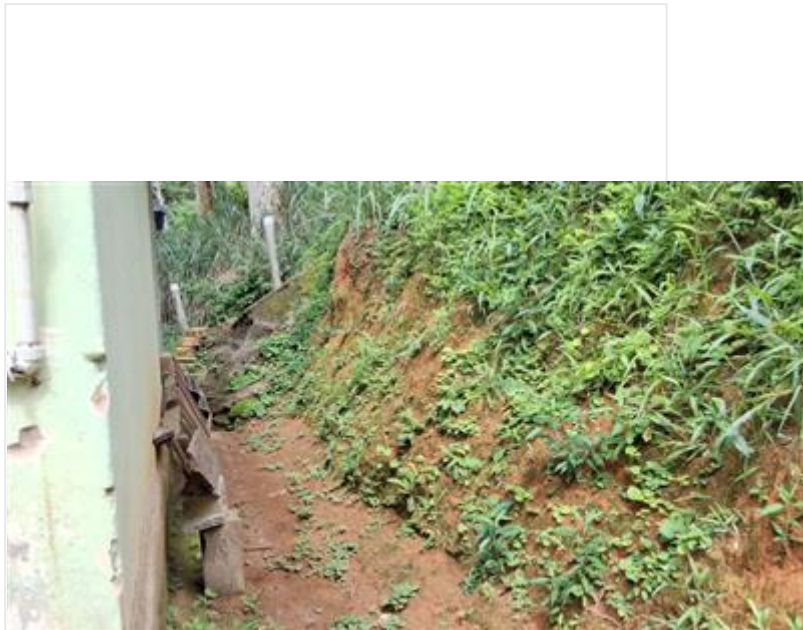
processo.jpg

- **Deslizamento**

**Planar**

### **Movimento de massa em talude de corte**

**Sim**

**Alto**

- **Sirenes**
- **Nudec**
- **Sinalização e Orientação de Alerta**
- **Educação e Conscientização da população**

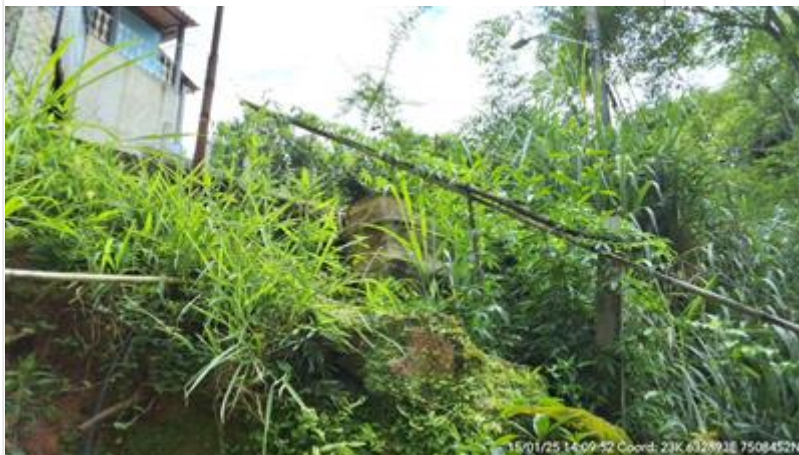
Foto\_agua-20250115-170951.jpg

### **Concentração de água em superfície (enxurrada)**

- **Sem vazamento aparente**

- **Inexistente**

**Sem mina aparente**
