## FICHA DE CAMPO

**MD\_Paiolzinho\_244**

**MD\_Paiolzinho\_244\_JP\_TS\_\_4**

**Carlos Ferreira Gomes, 833**

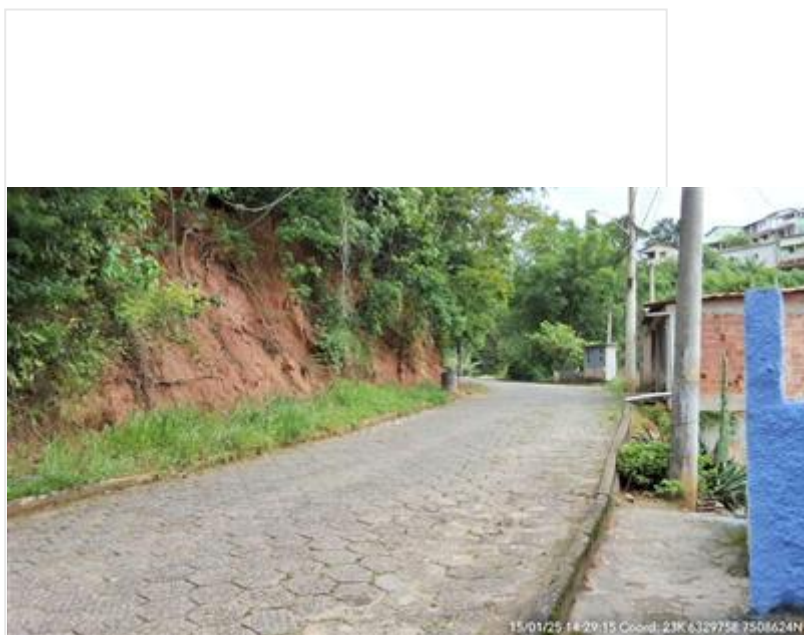
Foto\_acesso-20250115-172915.jpg

**Veicular**

**Pavimentado**

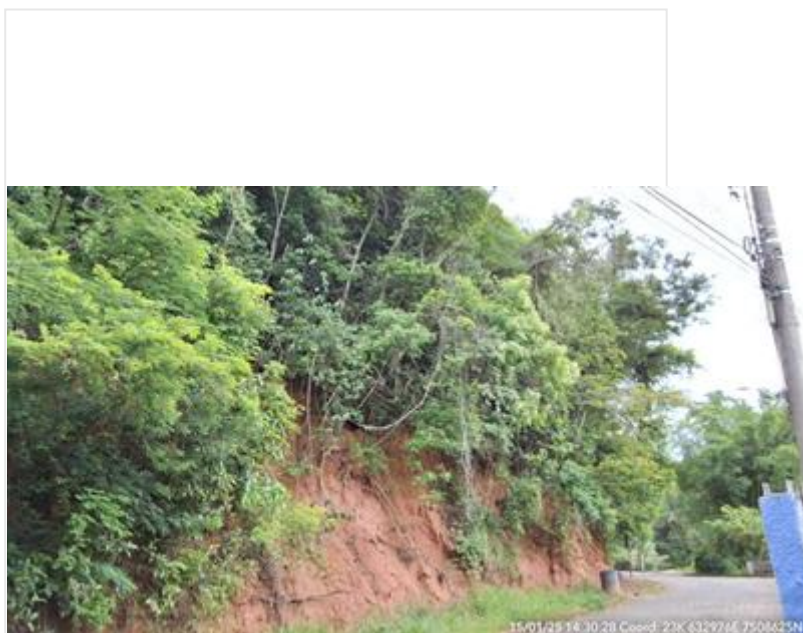
Foto\_encos\_nat-20250115-173027.jpg

**50 – 100m**

**70**

**Talude de corte em estrada localizado na base de uma encosta natural inclinada, que se suaviza em direção ao topo.**

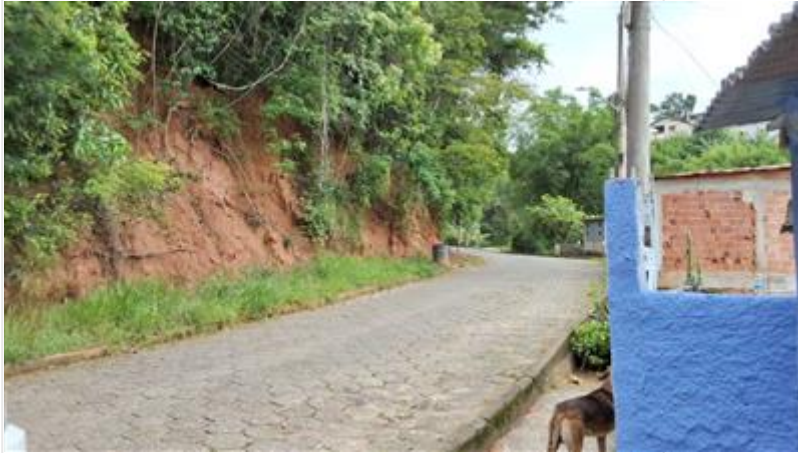
Foto\_cort\_un-20250115-173032.jpg

**1 - 5m**

**90**

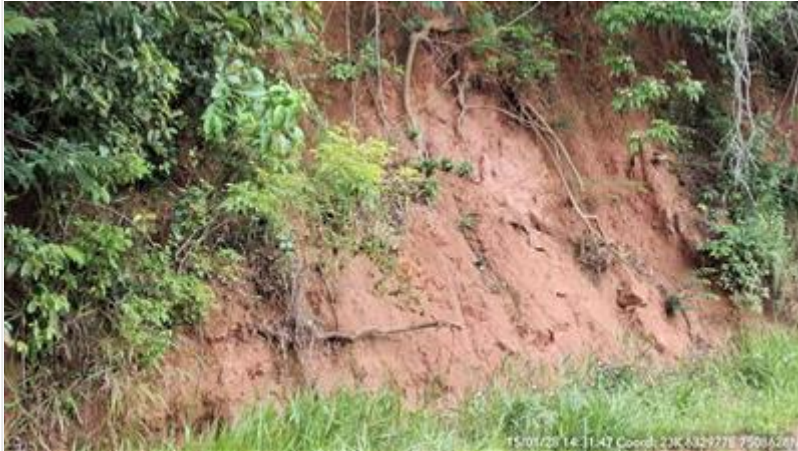
Foto\_material-20250115-173146.jpg

- **Solo residual**

**Solo residual alterado e espesso**

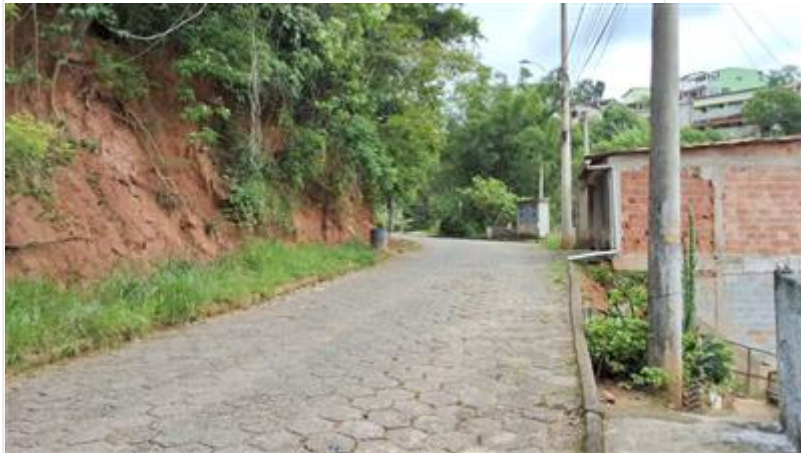
Foto\_talude\_casa-20250115-173206.jpg

**5 - 6m**

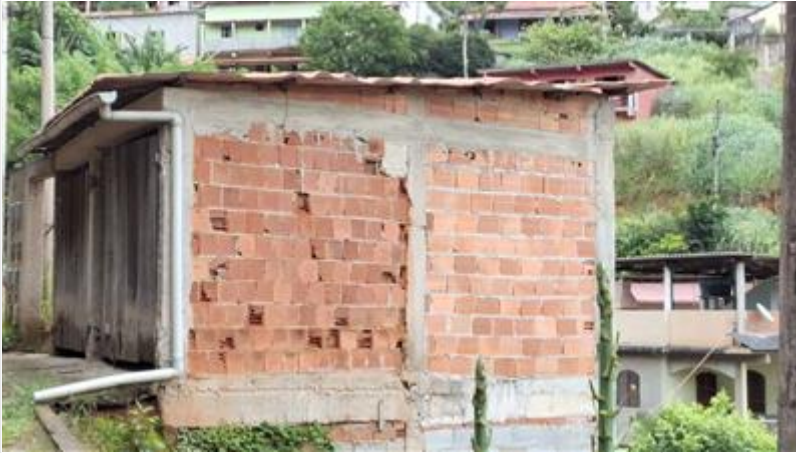
Foto\_vulnerabilidade-20250115-173227.jpg

**Alvenaria**

**Média: Danos esperados relacionados a trincas e colapso parcial nas paredes**

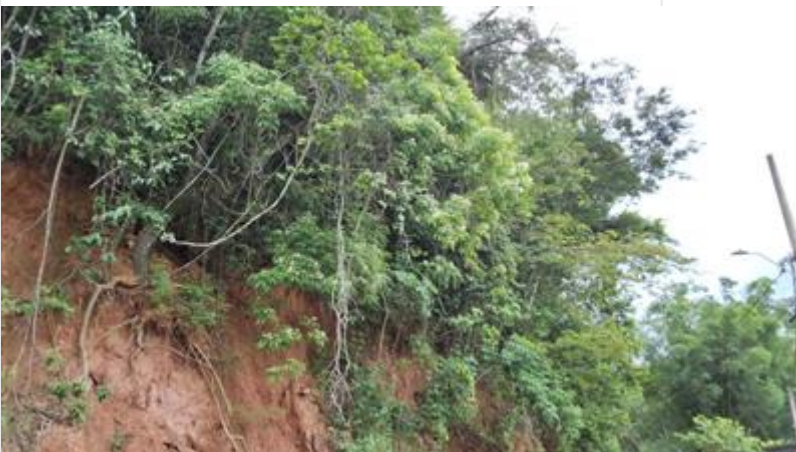
Foto\_Vegetacao\_postes\_inclinadas\_tombados-20250115-173...

Foto Vegetação/postes inclinadas/tombados

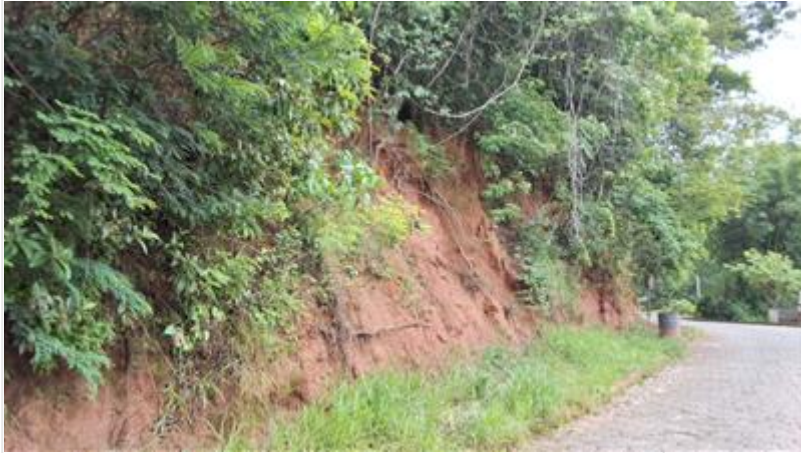
Foto\_Cicatrizes-20250115-173309.jpg

Foto Cicatrizes

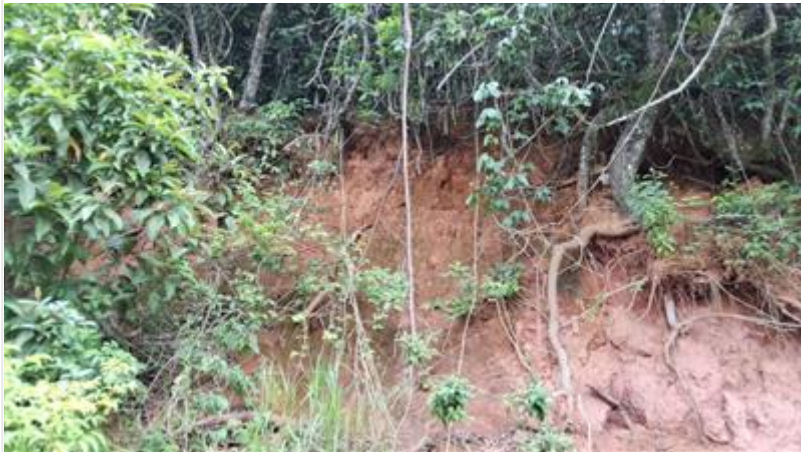
Foto\_Angulos\_negativos-20250115-173326.jpg

Foto Ângulos negativos

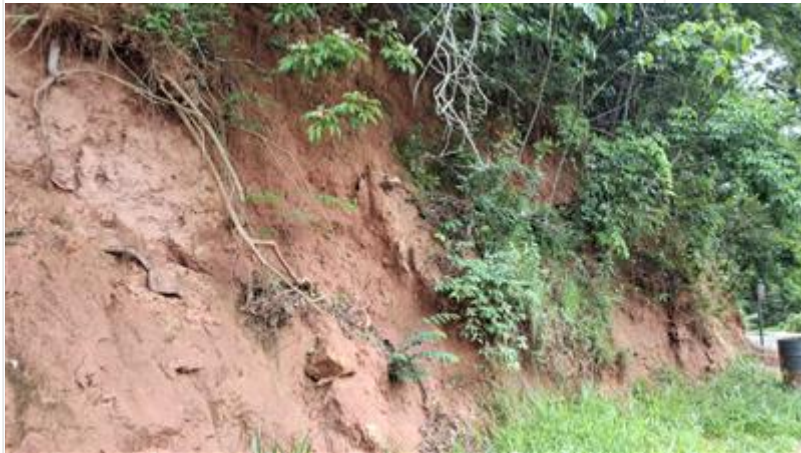
Foto\_Erosao\_Laminar-20250115-173332.jpg

### Foto Erosão Laminar

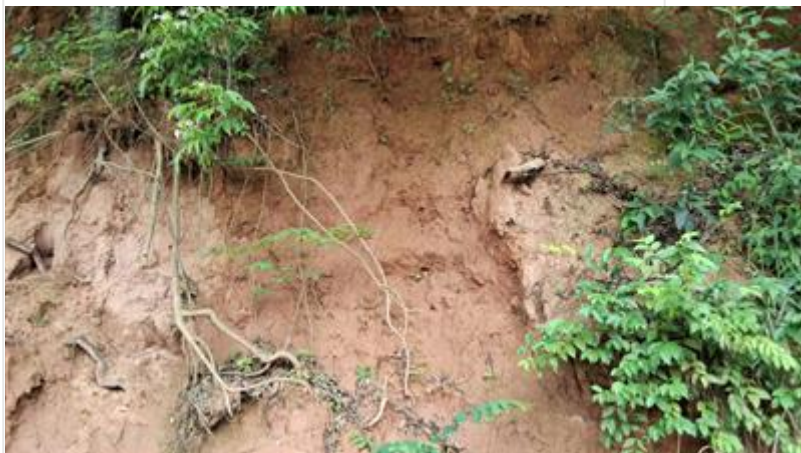
Foto\_Sulcos-20250115-173354.jpg

### Foto Sulcos

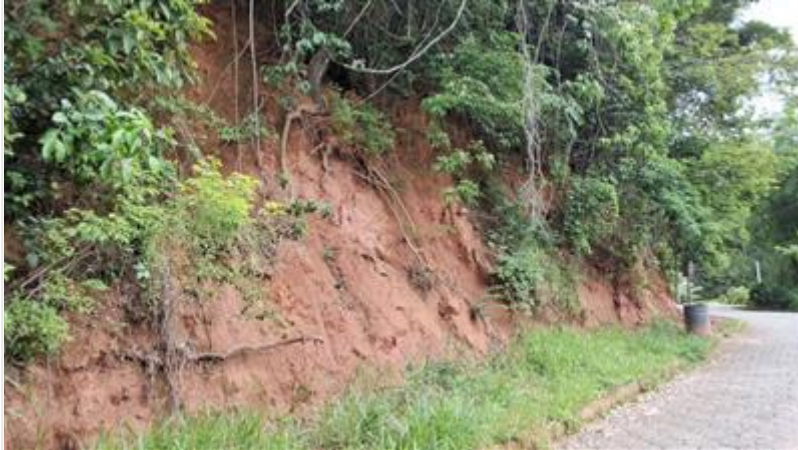
Foto\_deslizamento-20250115-173415.jpg

**Planar**

**Deslizamento em via, do início de 2024, que interditou via e deixou moradores presos dentro de casa durante 5 dias e sem energia elétrica.**

**Deslizamento em via, em encosta com árvores de grande porte e bastante material a ser mobilizado. De acordo com moradora em 2024 os moradores do setor ficaram 5 dias presos em casa devido a interdição de via e também ficaram sem energia elétrica devido queda de árvores. Há moradores com mobilidade reduzida que necessitam de rota de fuga.**

- **Sirenes**
- **Nudec**
- **Sinalização e Orientação de Alerta**
- **Educação e Conscientização da população**

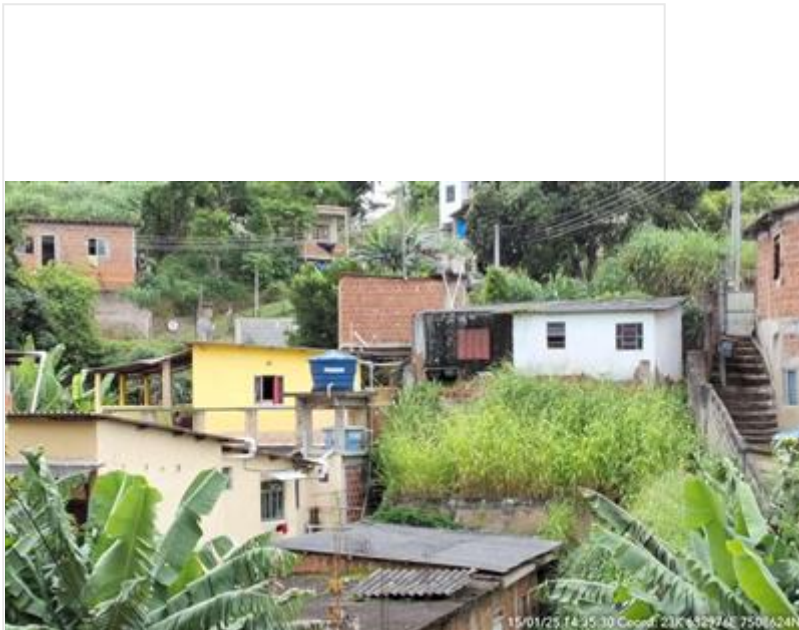
Foto\_agua-20250115-173529.jpg

**Concentração de água em superfície (enxurrada)**

- **Inexistente**
