## FICHA DE CAMPO

**MD\_Paiolzinho\_244**

**MD\_Paiolzinho\_244\_JP\_TS\_\_5**

**Carlos Ferreira Gomes, 739**

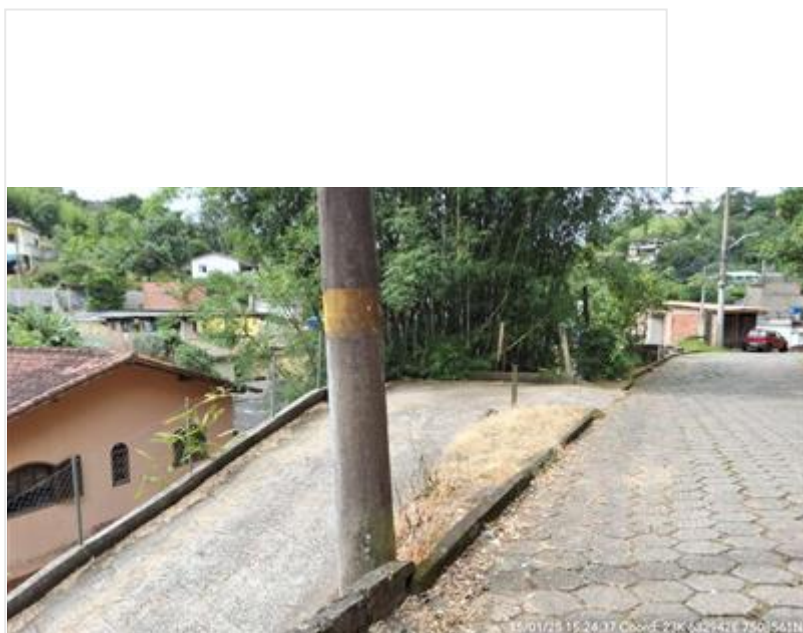
Foto\_acesso-20250115-182437.jpg

**Veicular**

**Pavimentado**

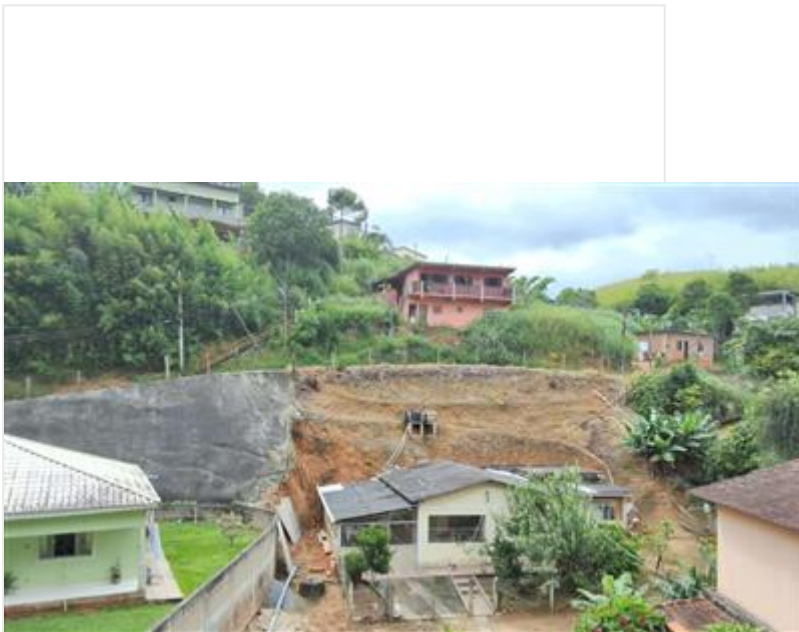
Foto\_cort\_un-20250115-182507.jpg

**5 - 20m**

**85**

**Corte único na base de encosta, encaixado em vale.**

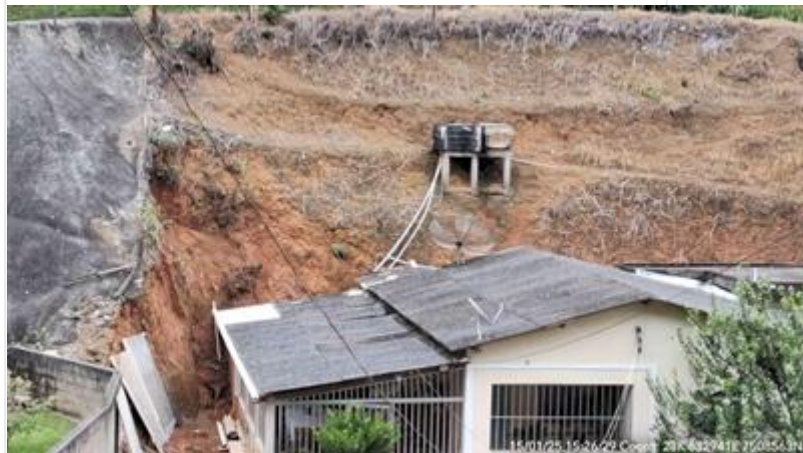
Foto\_material-20250115-182629.jpg

**Solo residual**

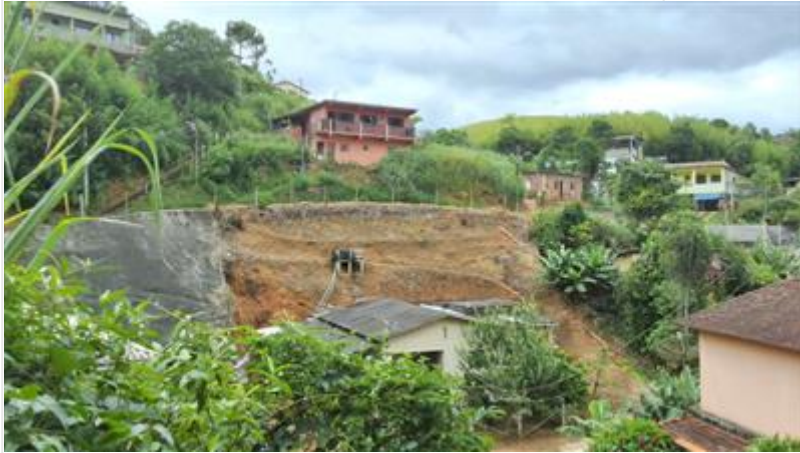
Foto\_talude\_casa-20250115-182704.jpg

**Nulo**

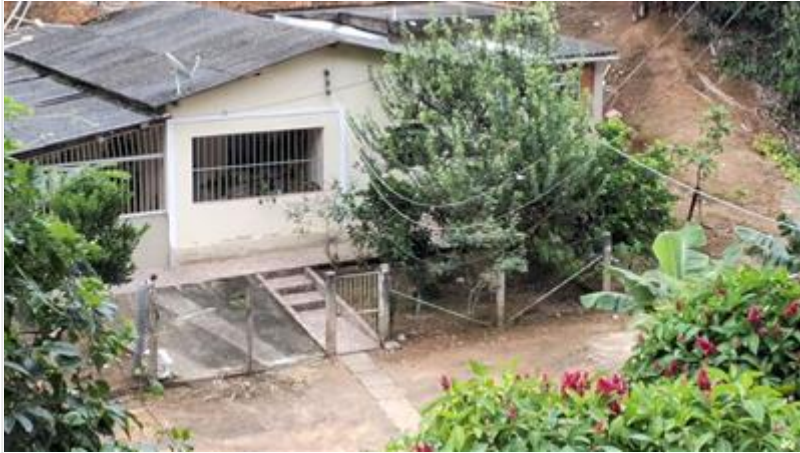
Foto\_vulnerabilidade-20250115-182758.jpg

**Alvenaria**

**Baixa: Danos Estruturais não esperados**

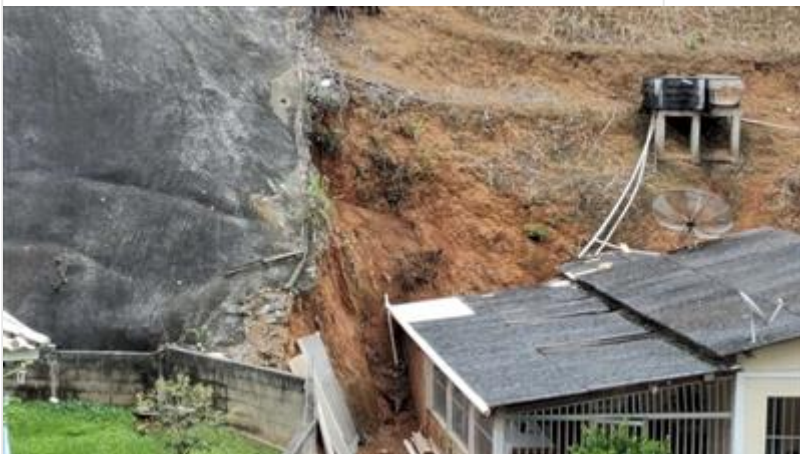
Foto\_Erosao\_Laminar-20250115-182842.jpg

- **Erosão laminar**

**Processo erosivo em talude de corte muito próximo da moradia.**

**Casa muito encaixada em talude de corte verticalizado e com solo exposto. Não foi possível entrada na moradia, no entanto, foi observado forte processo erosivo. Casa ao lado apresenta contenção com cimento e foi visto que próximo ao setor ele está estufado e há erosão.**

- **Sirenes**
- **Nudec**
- **Sinalização e Orientação de Alerta**
- **Educação e Conscientização da população**

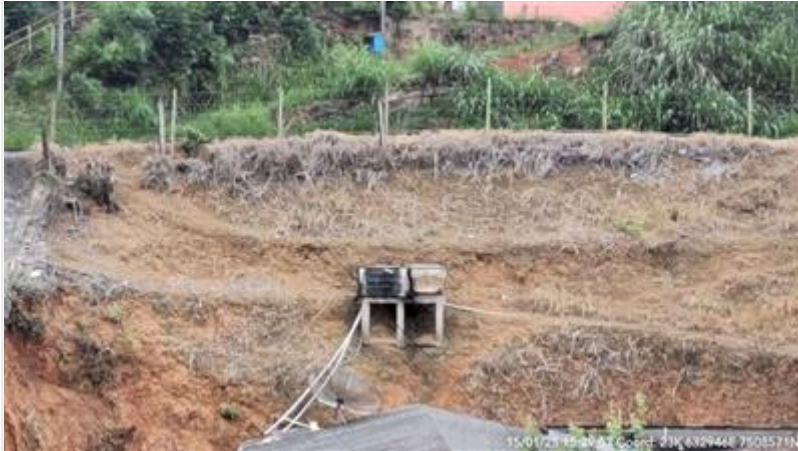
Foto\_agua-20250115-182956.jpg

**Concentração de água em superfície (enxurrada)**

- **Inexistente**

**Sem mina aparente**
