## FICHA DE CAMPO

**MD\_Paiolzinho\_244**

**MD\_Paiolzinho\_244\_JP\_TS\_\_6**

**Vereador Dirceu Moreira, 260**

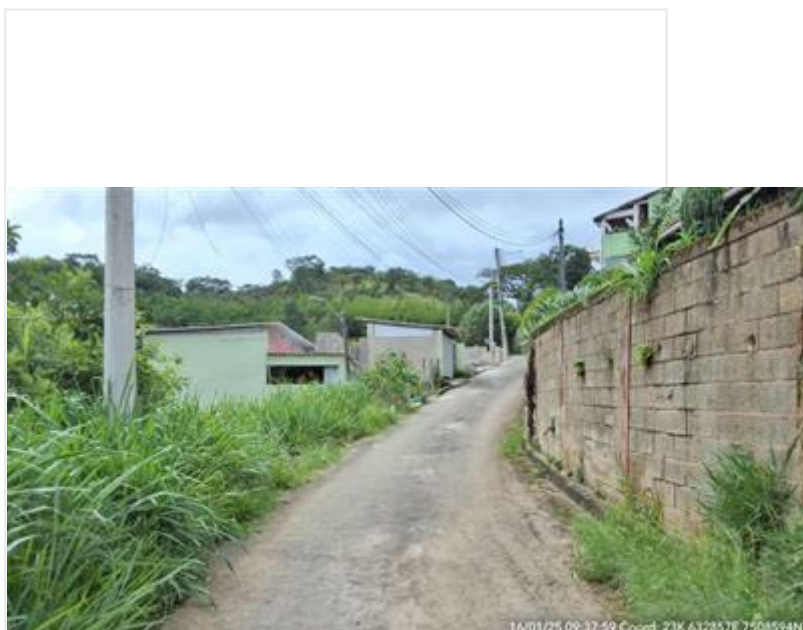
Foto\_acesso-20250116-123759.jpg

**Veicular**

**Pavimentado**

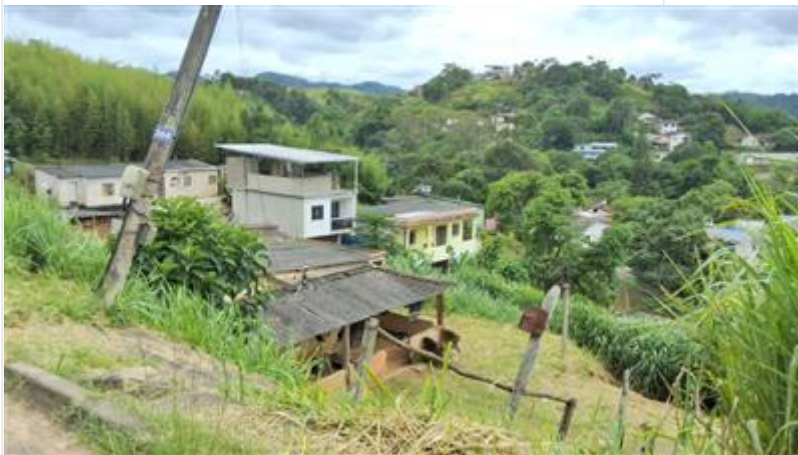
Foto\_cort\_mult-20250116-123826.jpg

**5 - 20m**

**75**

**Moradias encaixadas em talude de cortes múltiplos, com vegetação abundante e solo exposto pontualmente.**

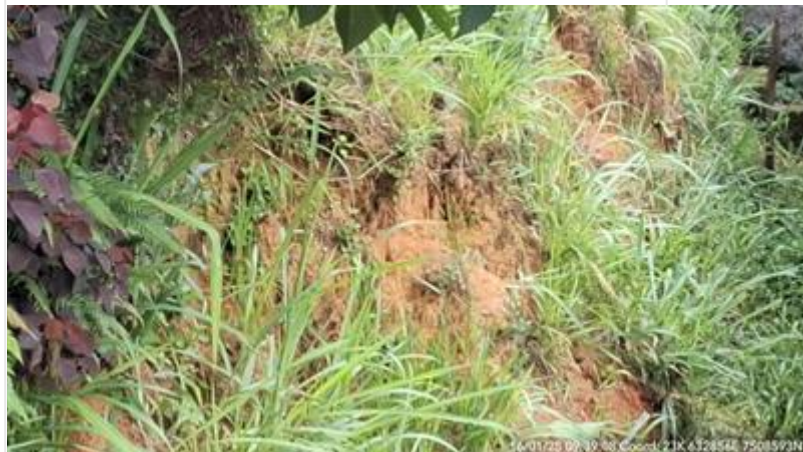
Foto\_material-20250116-123908.jpg

**Camada espessa de solo residual e aterro na base das construções.**

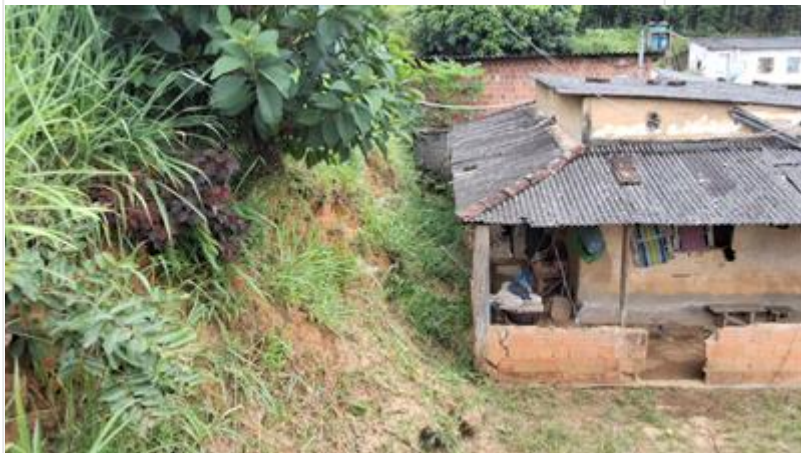
Foto\_talude\_casa-20250116-123922.jpg

**1 - 2m**

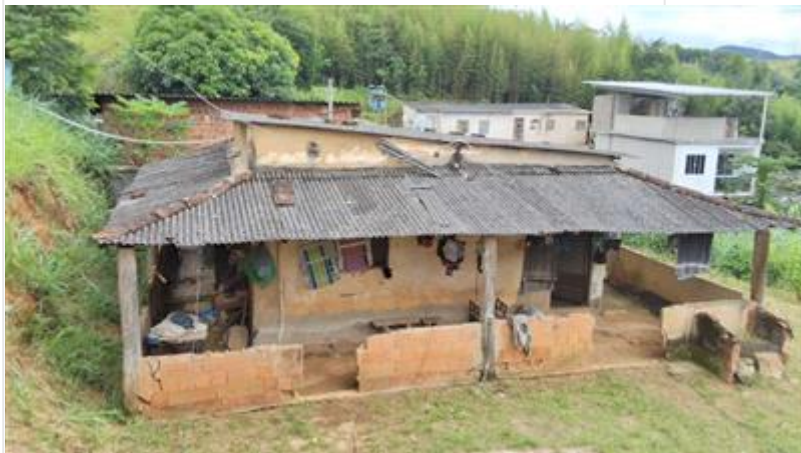
Foto\_vulnerabilidade-20250116-124118.jpg

**Alta: Danos estruturais esperados com excessivas deformações das estruturas, colapso parcial dos domicílios**

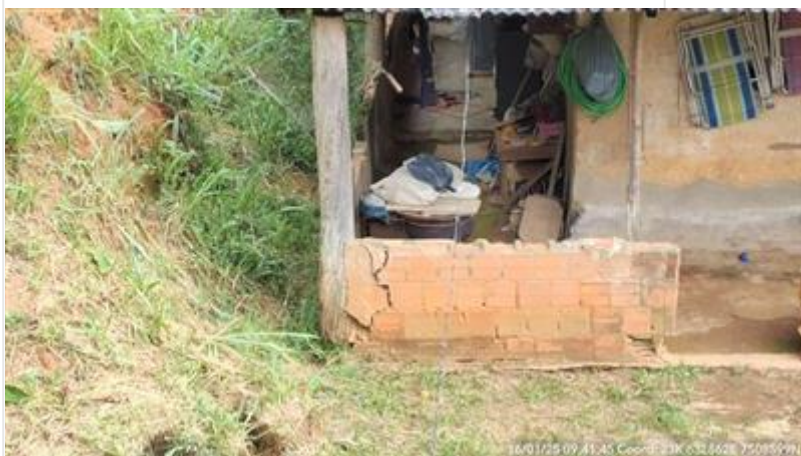
Foto\_Trincas\_em\_moradias-20250116-124144.jpg

Foto Trincas em moradias

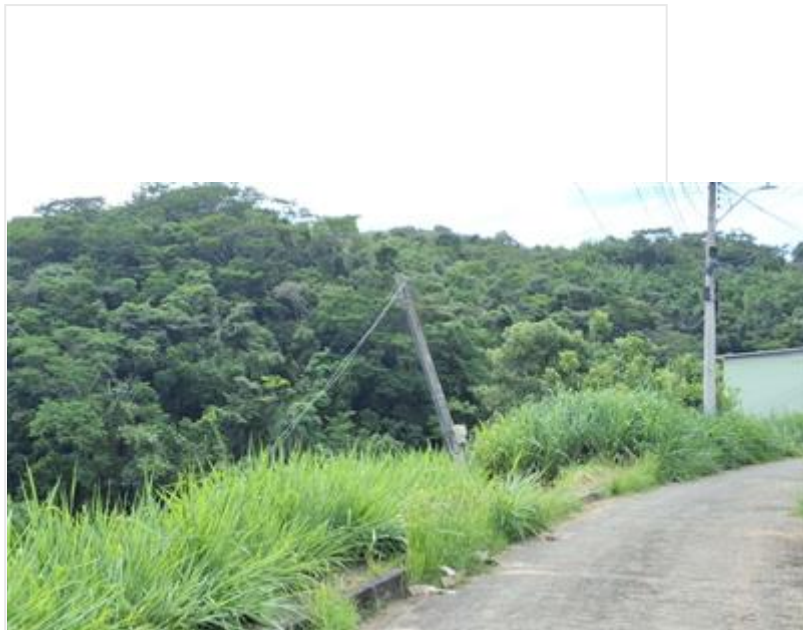
Foto\_Vegetacao\_postes\_inclinadas\_tombados-20250116-124...

Foto Vegetação/postes inclinadas/tombados

**Moradia encaixada em talude de cortes múltiplos, com solo exposto e relatos de queda de material em períodos chuvosos. Casa com alta vulnerabilidade, próxima a encosta. No topo do talude, observa-se um poste com inclinação acentuada.**

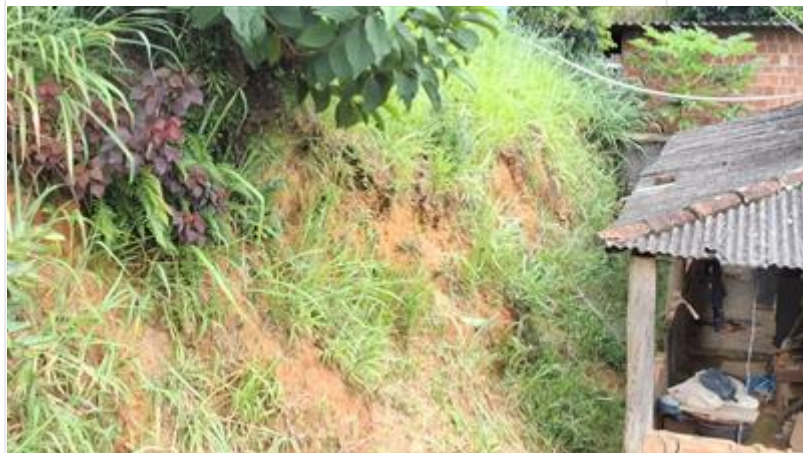
Foto\_Erosao\_Laminar-20250116-124153.jpg

Foto Erosão Laminar

**Apenas processo erosivo observado**

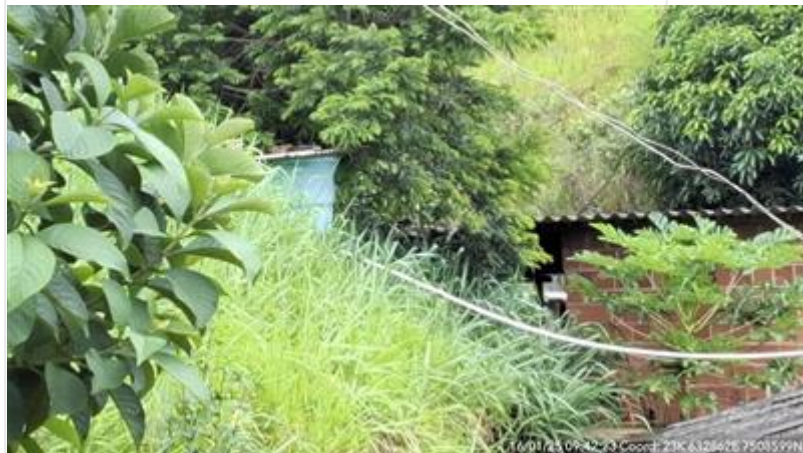
Foto\_agua-20250116-124223.jpg

**Concentração de água em superfície (enxurrada)**

- **Inexistente**
