## FICHA DE CAMPO

**MD\_Paiolzinho\_245**

**MD\_Paiolzinho\_245\_JP\_TS\_\_1**

**Carlos Ferreira Gomes**

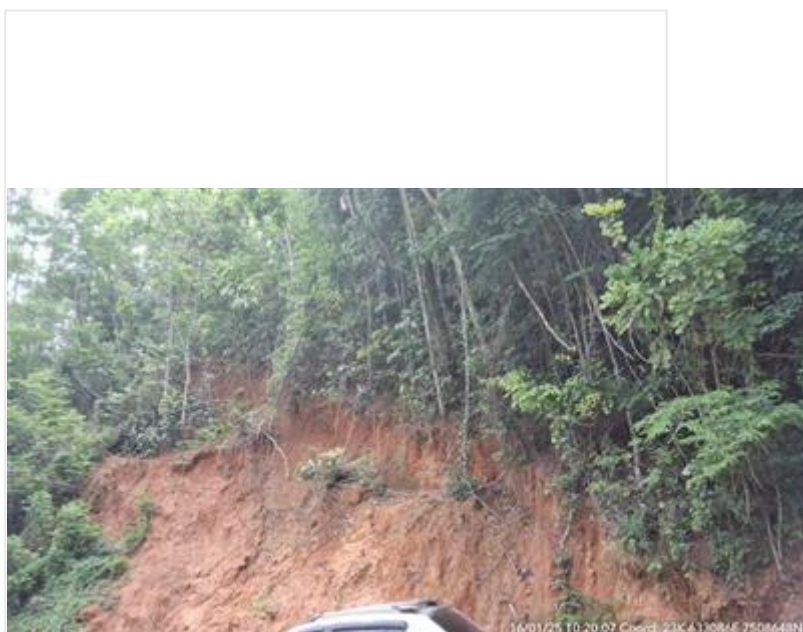
## Foto da encosta natural:

**50 – 100m**

**60**

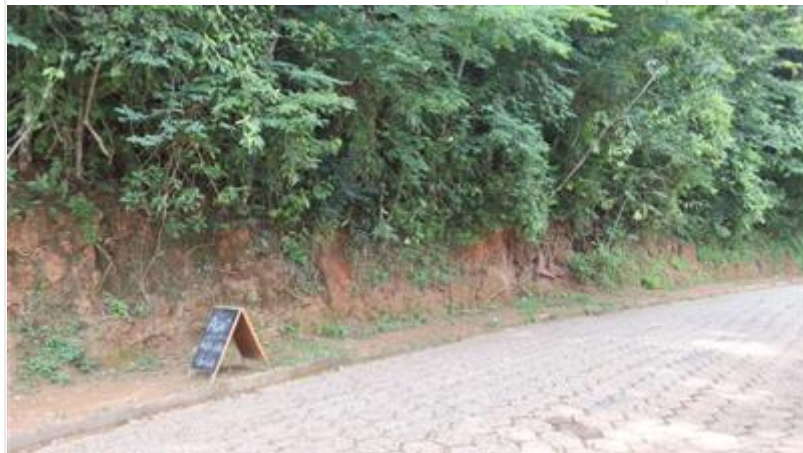
Foto do talude de corte único:

**1 - 5m**

**85**

**Talude de corte de via na base de encosta com alta amplitude e inclinação, presença de vegetação de alto porte**

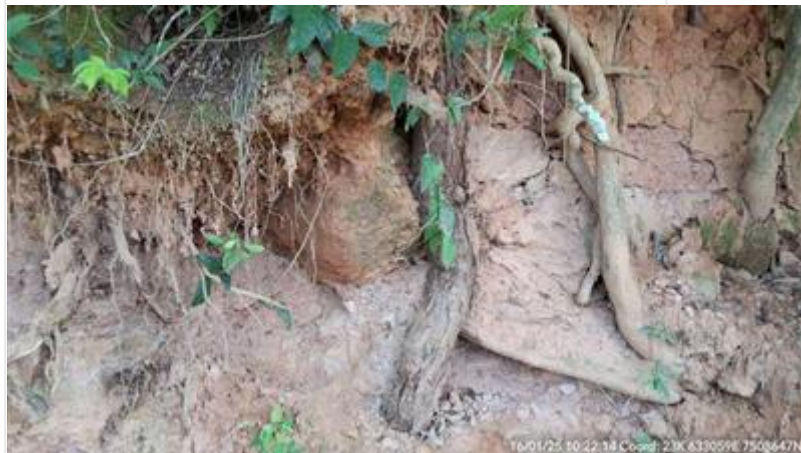
Foto do material predominante:

**Matriz de solo residual com blocos de rocha alterada dispersos**

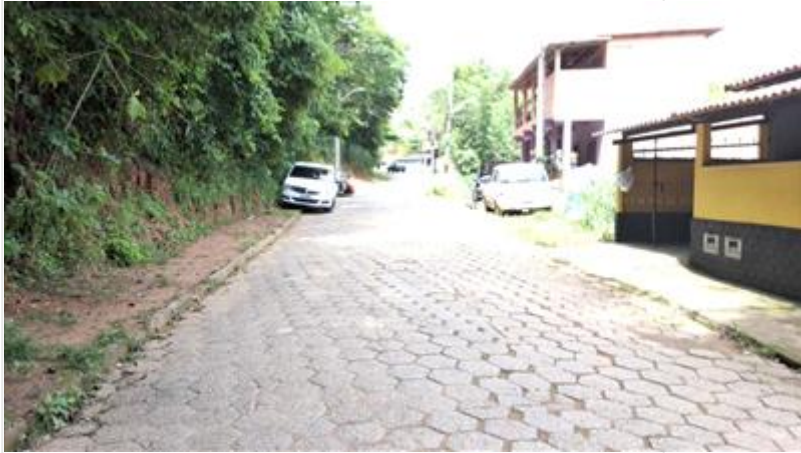
Foto Distância talude – casa

**5 - 6m**

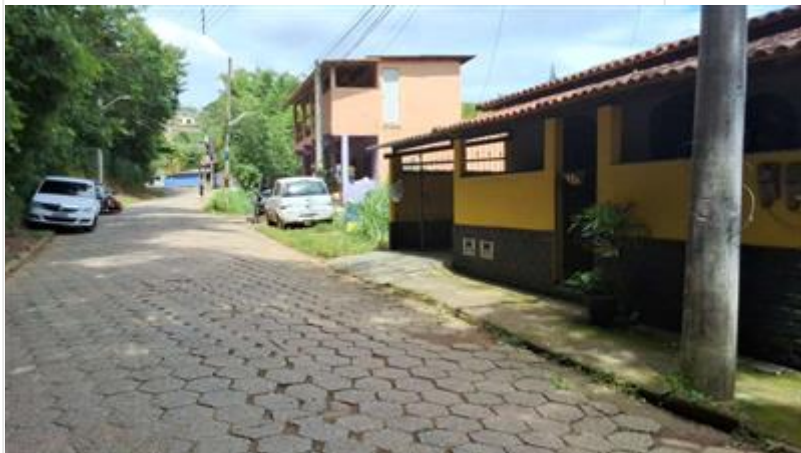
Foto do Vulnerabilidade:

**Baixa: Danos Estruturais não esperados**

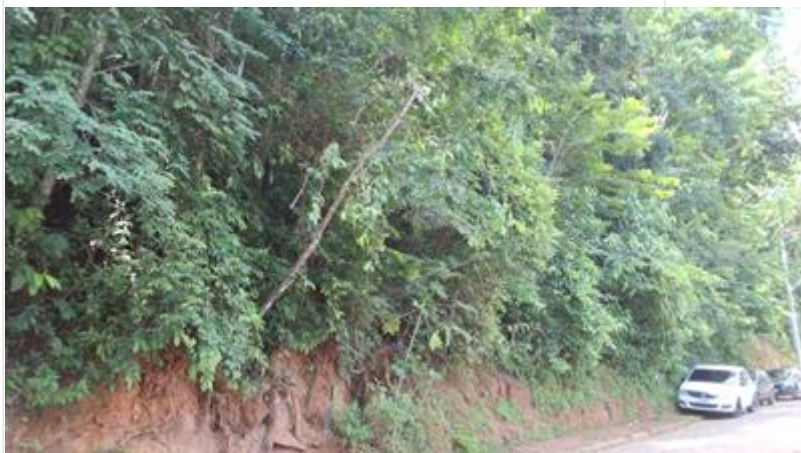
Foto Vegetação/postes inclinadas/tombados

**Área de corte de talude com pulsos de deslizamento em via que interditam o acesso e rota de fuga das casas. Encosta com vegetação de grande porte inclinadas e com recorrência de queda causando danos as casas e carros da região.**

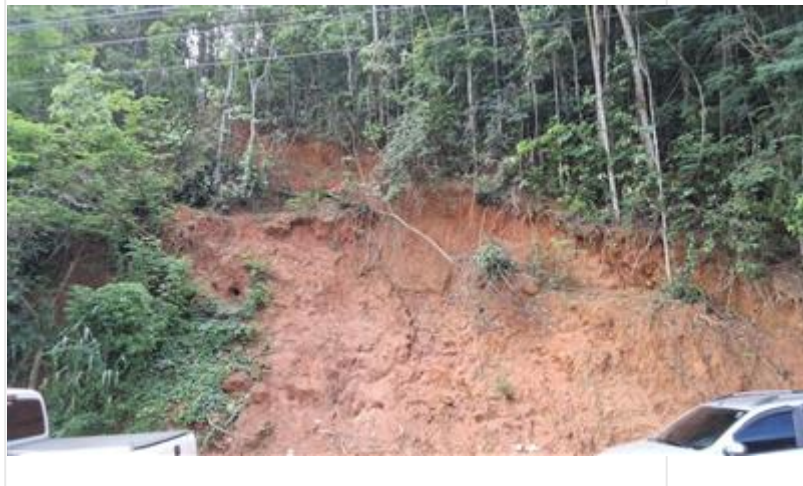
Foto do deslizamentos:

**Rotacional**

**Dois pulsos de deslizamento em via que interditou parte da via no início de 2024**

- **Sirenes**
- **Nudec**
- **Sinalização e Orientação de Alerta**
- **Educação e Conscientização da população**

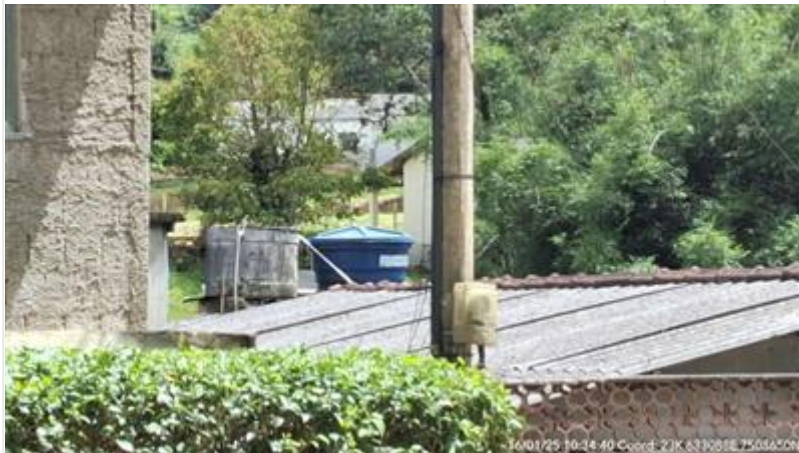
Foto da presença de água:

**Concentração de água em superfície (enxurrada)**

- **Precário**
