## FICHA DE CAMPO

**MD\_Paiolzinho\_256**

**MD\_Paiolzinho\_256\_DS\_TB\_\_1**

**Arão Reis, número 357**

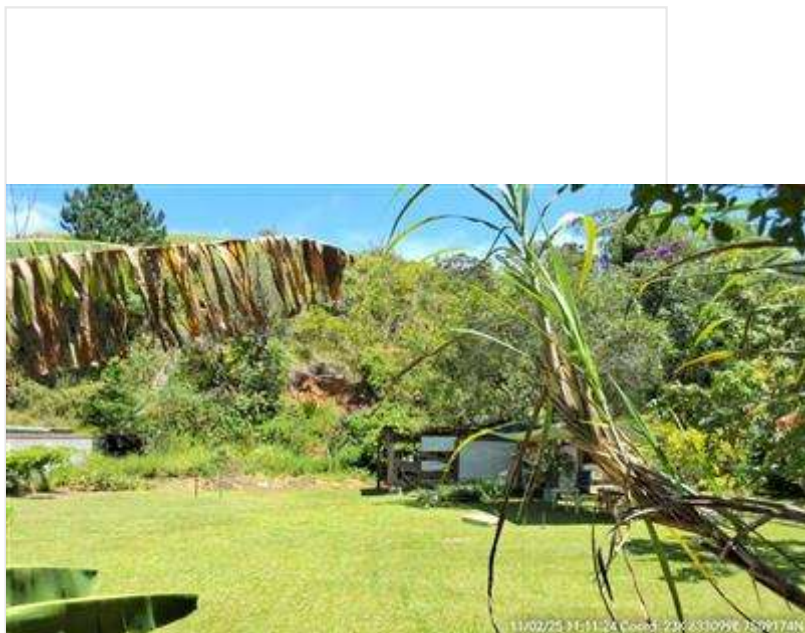
Foto\_encos\_nat-20250211-141124.jpg

**5 - 20m**

**70**

**Encosta natural com predomínio de vegetação rasteira, com imóvel construído na base.**

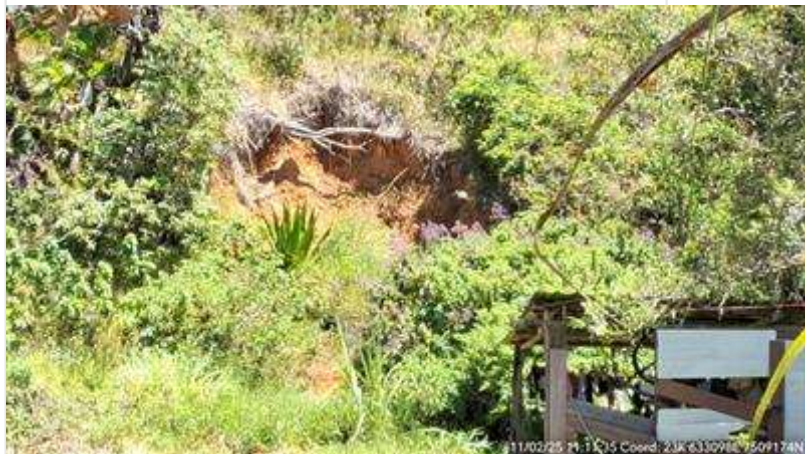
Foto\_material-20250211-141134.jpg

- **Solo residual**

**Foi possível visualizar apenas solo residual, devido a impossibilidade de acesso.**

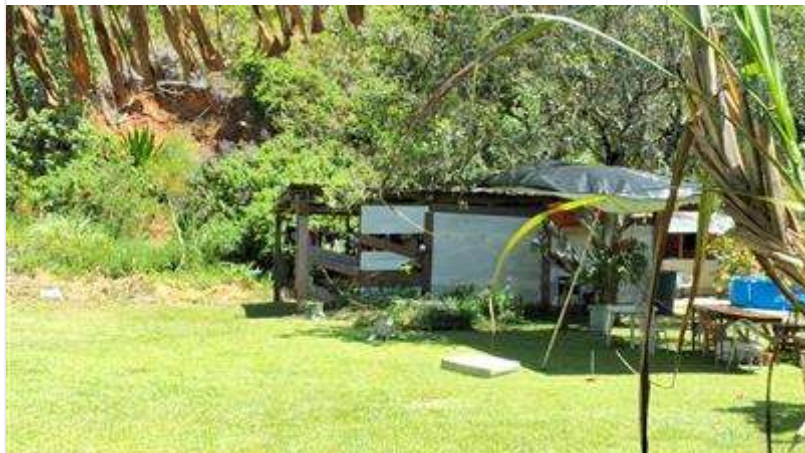
Foto\_talude\_casa-20250211-141256.jpg

**1 - 2m**

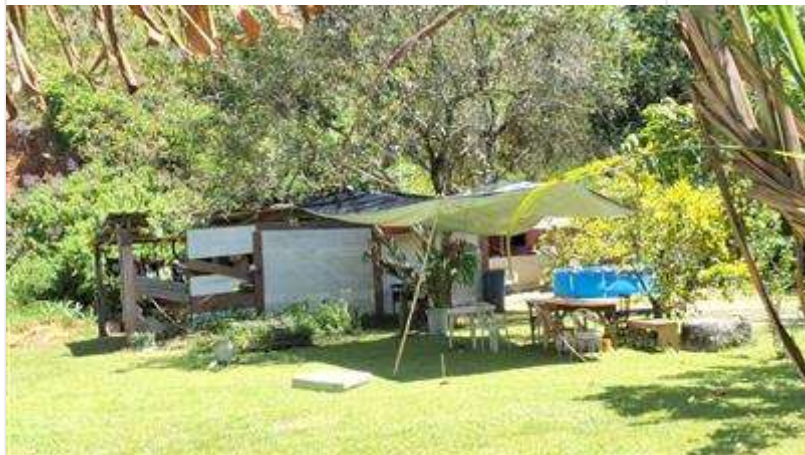
Foto\_vulnerabilidade-20250211-141311.jpg

**Alvenaria**

**Média: Danos esperados relacionados a trincas e colapso parcial nas paredes**

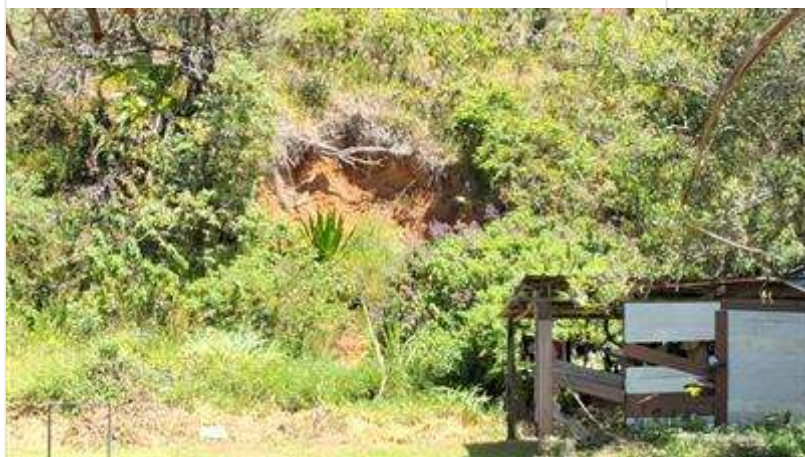
Foto\_Vegetacao\_postes\_inclinadas\_tombados-20250211-141...

- **Cicatrizes**
- **Vegetação/postes inclinadas/tombados**

**Setor caracterizado pela presença de cicatriz de deslizamento deflagrado na base de encosta natural, próximo a anexo de uma edificação; uma espécie arbórea tombada, junto a cicatriz, foi observada.**

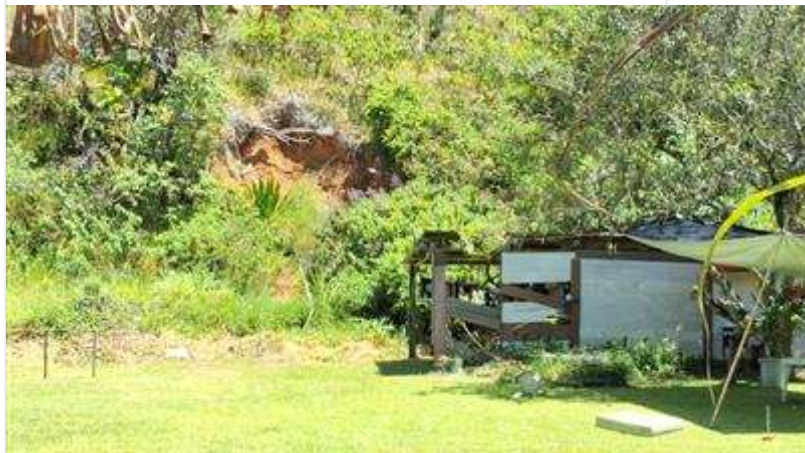
Foto\_deslizamento-20250211-141348.jpg

**Planar**

**Deslizamento planar ocorreu próximo ao anexo da moradia.**

**Sim**

- **Sirenes**
- **Nudec**
- **Sinalização e Orientação de Alerta**
- **Educação e Conscientização da população**

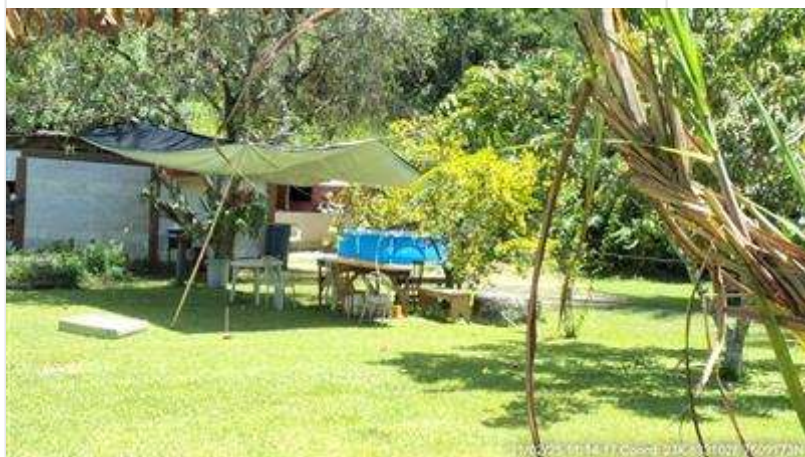
Foto\_agua-20250211-141417.jpg

- **Sem vazamento aparente**

- **Inexistente**

**Sem mina aparente**
