## FICHA DE CAMPO

**MD\_Paiolzinho\_256**

**MD\_Paiolzinho\_256\_DS\_TB\_\_2**

**Fábio Arão Reis, número 215**

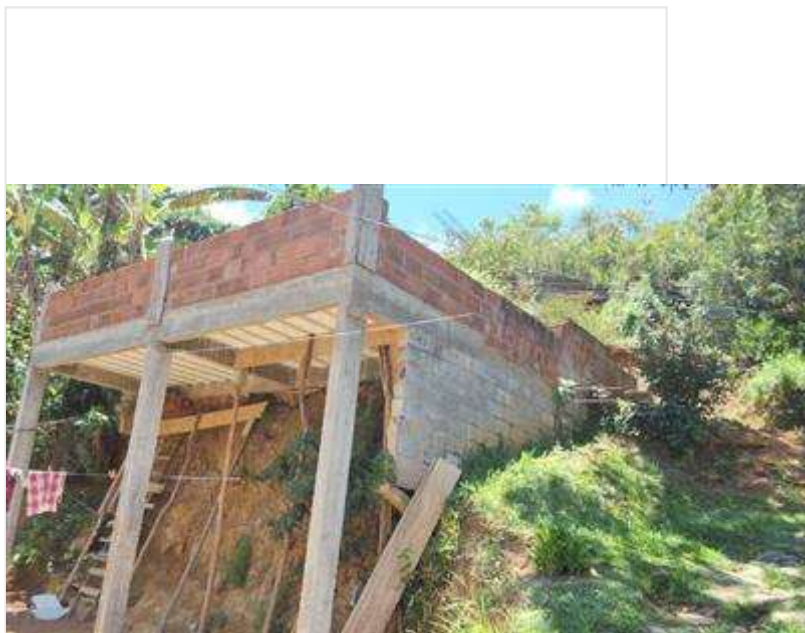
Foto do talude de cortes múltiplos:

**1 - 5m**

**90**

**Taludes escalonados com construção de edificação em andamento (na crista).**

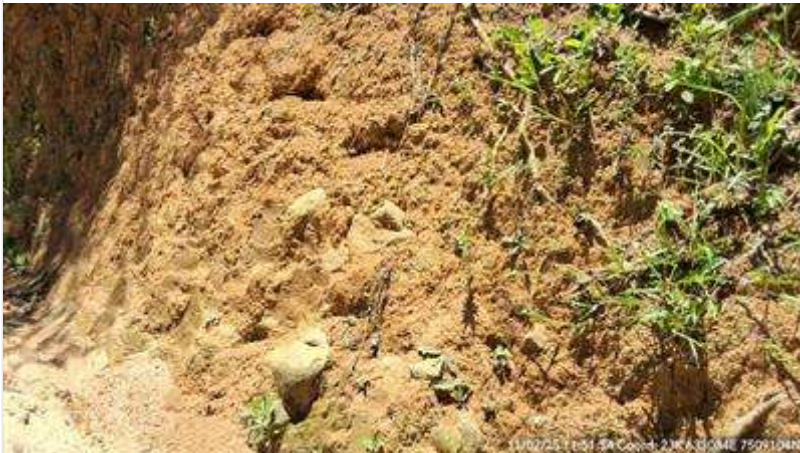
Foto do material predominante:

**Solo residual em talude de corte, com presença de blocos angulares. Talude a montante apresenta maior umidade.**

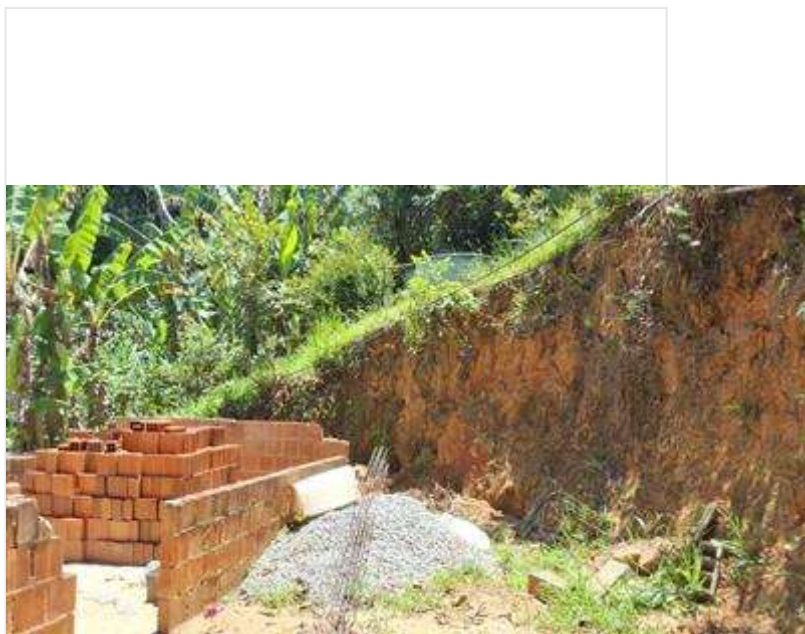
Foto Distância talude – casa

**1 - 2m**

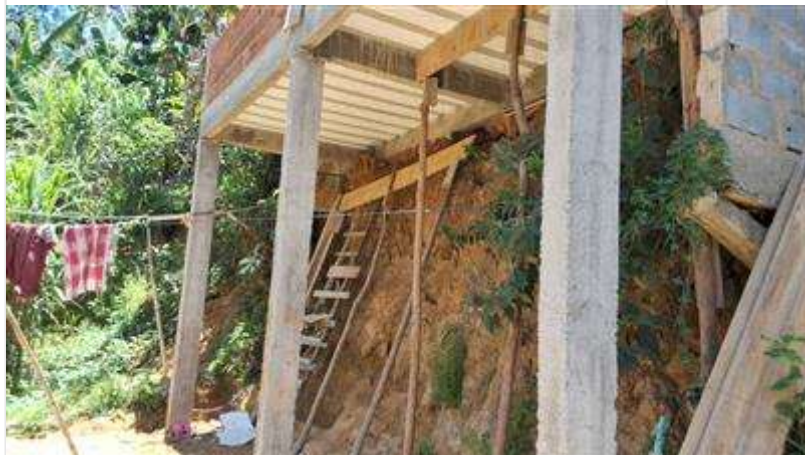
Foto Distância topo do talude - base da casa

**Nulo**

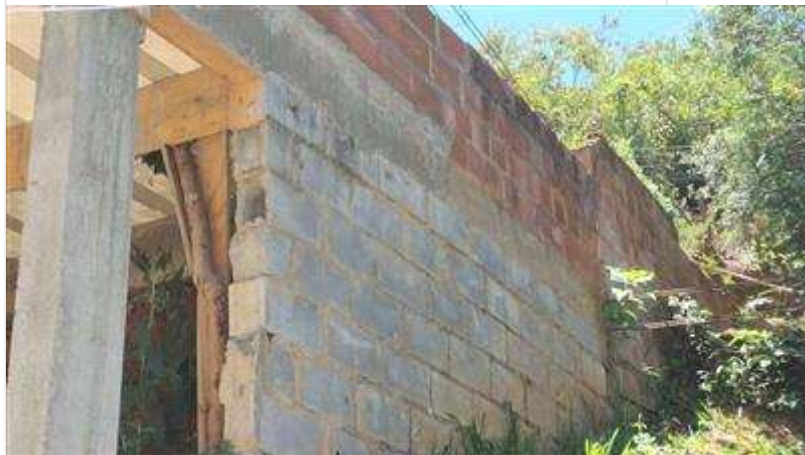
Foto do Vulnerabilidade:

**Média: Danos esperados relacionados a trincas e colapso parcial nas paredes**

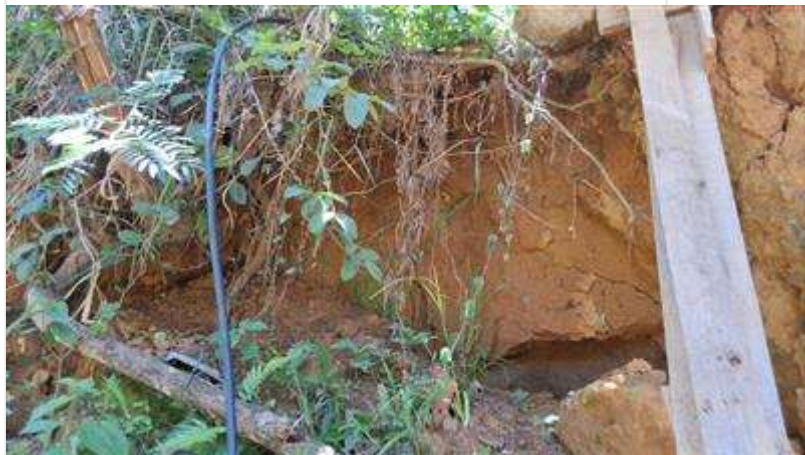
## Foto Ângulos negativos

**Setor caracterizado por edificação de média vulnerabilidade estrutural, em construção, sobre a crista de talude de corte onde houve deslizamento com desabamento de muro com suposta função de contenção. Há ângulos negativos e feições erosivas no talude, próximo a uma das colunas de sustentação da moradia, recentemente construída.**

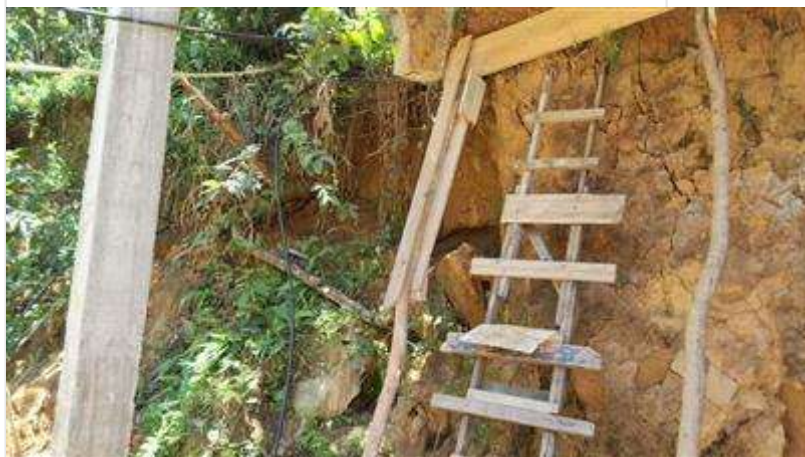
Foto do deslizamentos:

**Planar**

**Deslizamento planar em crista do talude com desabamento de muro construído com suposta função de contenção; há ainda estrutura remanescente instável do muro colapsado.**

- Sirenes
- Nudec
- Sinalização e Orientação de Alerta
- Educação e Conscientização da população

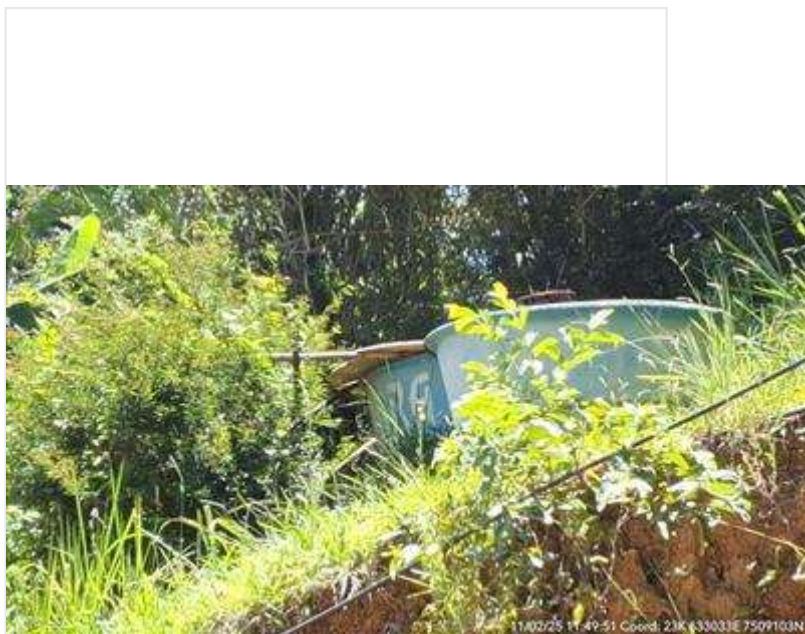
Foto da presença de água:

- **Água**

- **Inexistente**

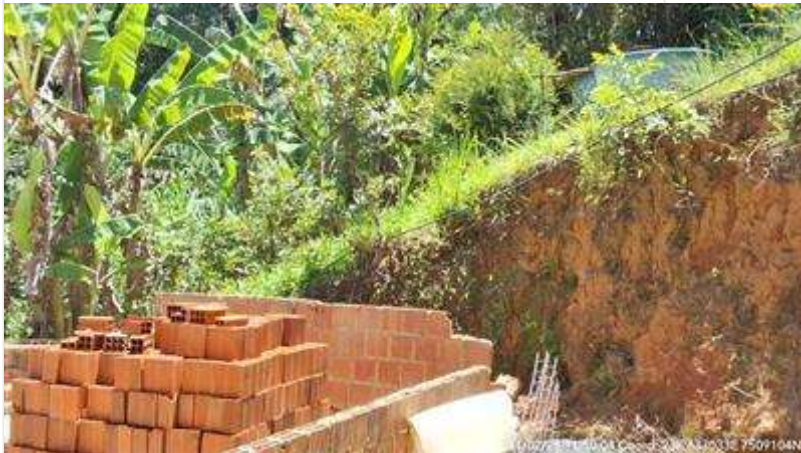
Foto1

**Talude de corte verticalizado, a montante da edificação, onde observou-se vazamento da caixa d'água.**

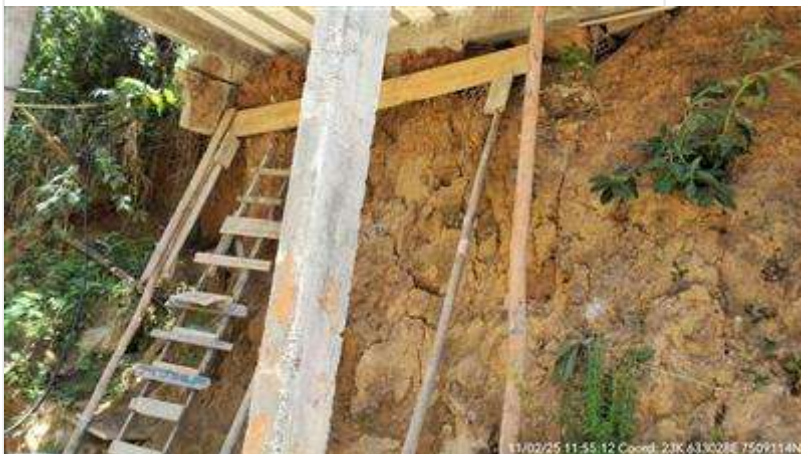
Foto2

**Visada de talude de corte a jusante, onde está sendo contruída uma edificação. Detalhe para lateral esquerda da imagem, onde há deslizamento próximo a um dos pilares de sustentação da edificação e estrutura descalçada.**
