## FICHA DE CAMPO

**MD\_Paiolzinho\_256**

**MD\_Paiolzinho\_256\_DS\_TB\_\_3**

**Fábio Arão Reis, número 109**

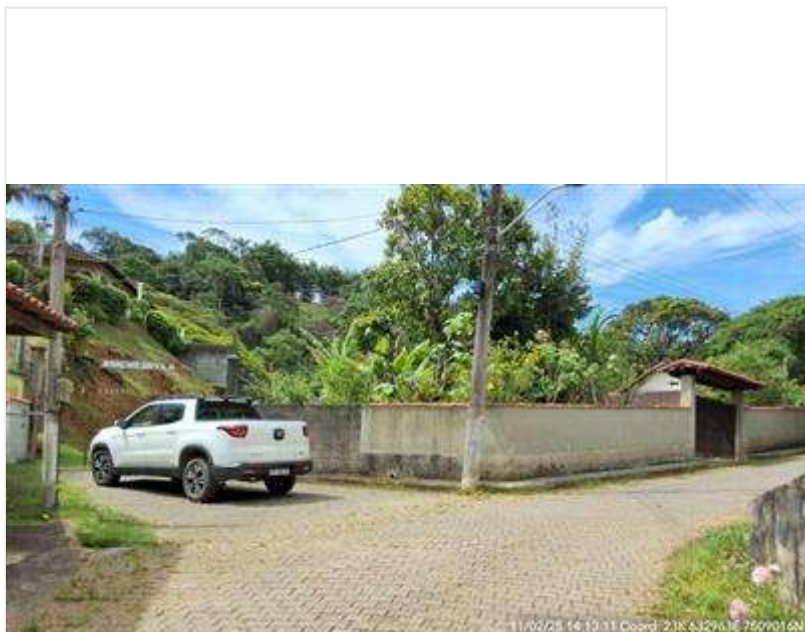
Foto do acesso:

**Veicular**

**Pavimentado**

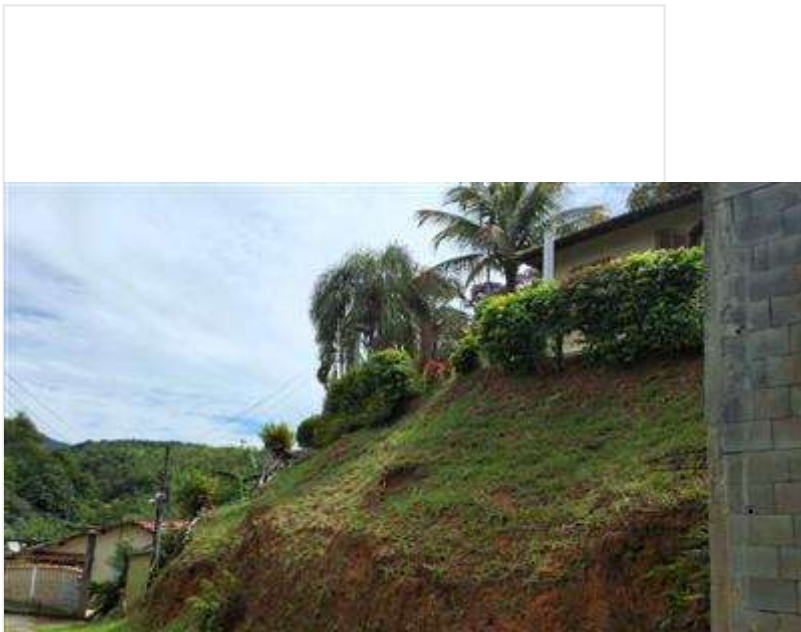
Foto do talude de cortes múltiplos:

**1 - 5m**

**85**

**Taludes de corte escalonados, com vegetação rasteira e esparsa, onde dispõem-se edificações de média vulnerabilidade.**

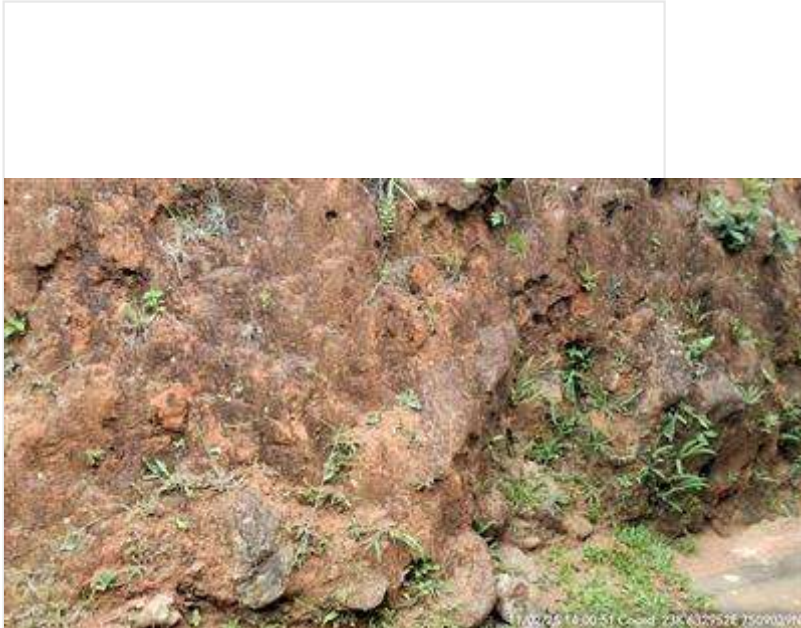
Foto do material predominante:

- **Solo residual**
- **Rocha alterada**

**Solo residual com blocos rochosos em parte aparentes, com provável ocorrência de outros ocultos junto ao solo.**

**Matacão (25,6 cm a 4m)**

**Subangulares**

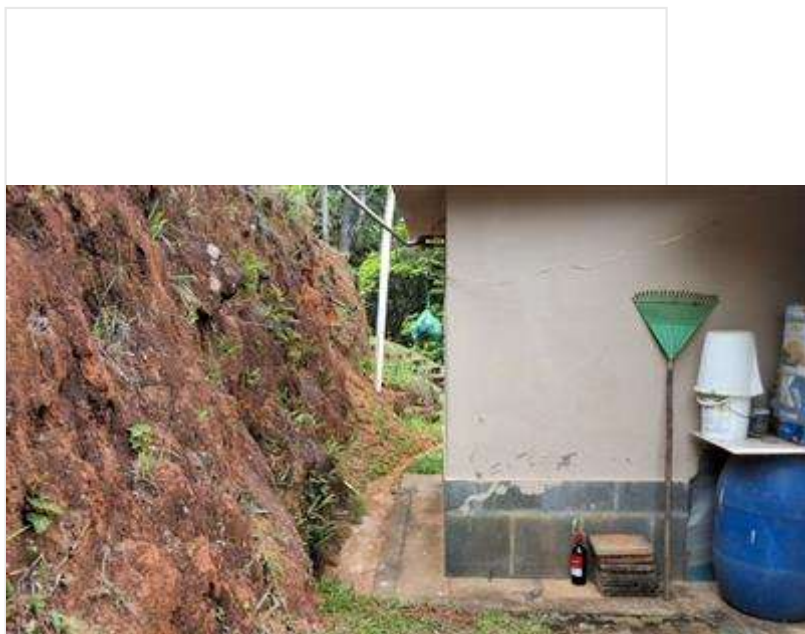
Foto Distância talude – casa

**Nulo**

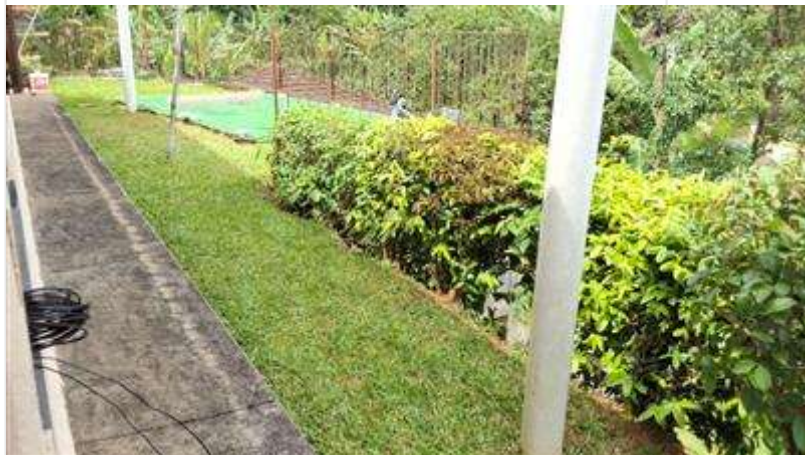
Foto Distância topo do talude - base da casa

**1 - 2m**

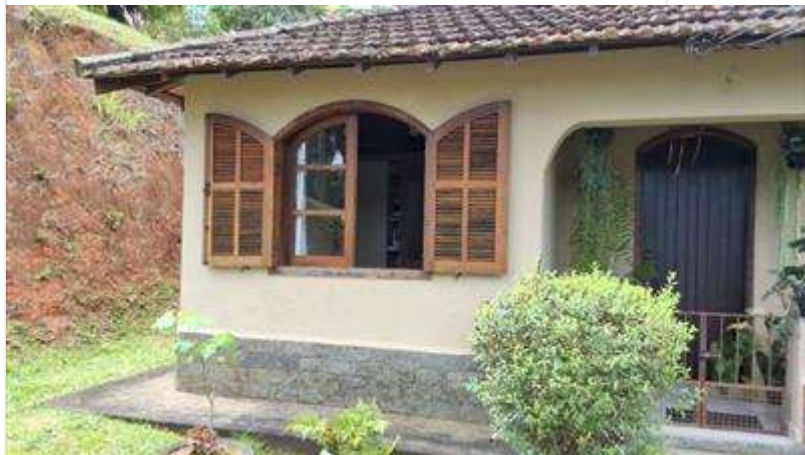
Foto do Vulnerabilidade:

**Alvenaria**

**Média: Danos esperados relacionados a trincas e colapso parcial nas paredes**

- **Sirenes**
- **Nudec**
- **Sinalização e Orientação de Alerta**
- **Educação e Conscientização da população**

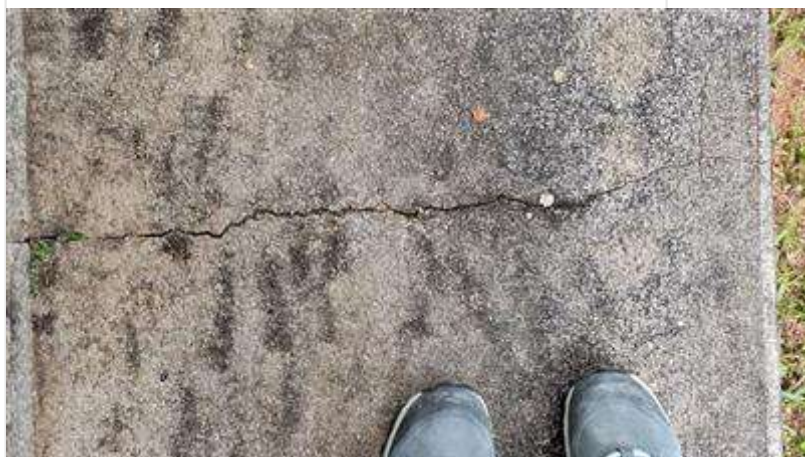
Foto Trincas no terreno

- **Erosão laminar**
- **Trincas no terreno**

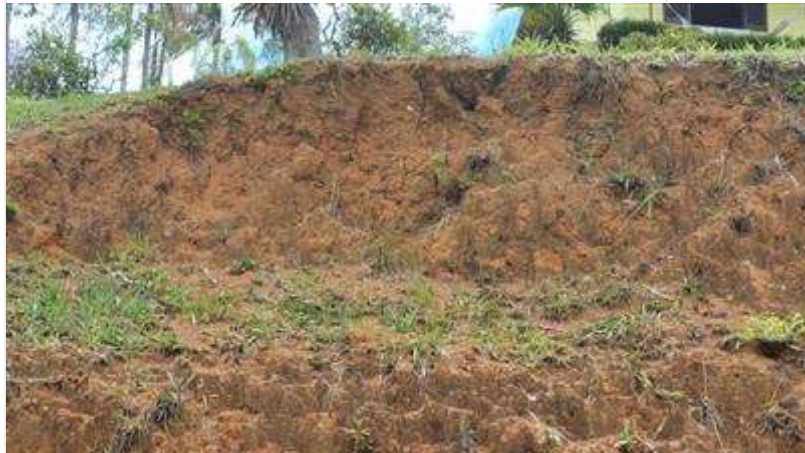
## Foto Erosão Laminar

**Erosão promovendo pequenas mobilizações de solo com exposição de blocos rochosos no talude de fundos da edificação.**

**Sim**

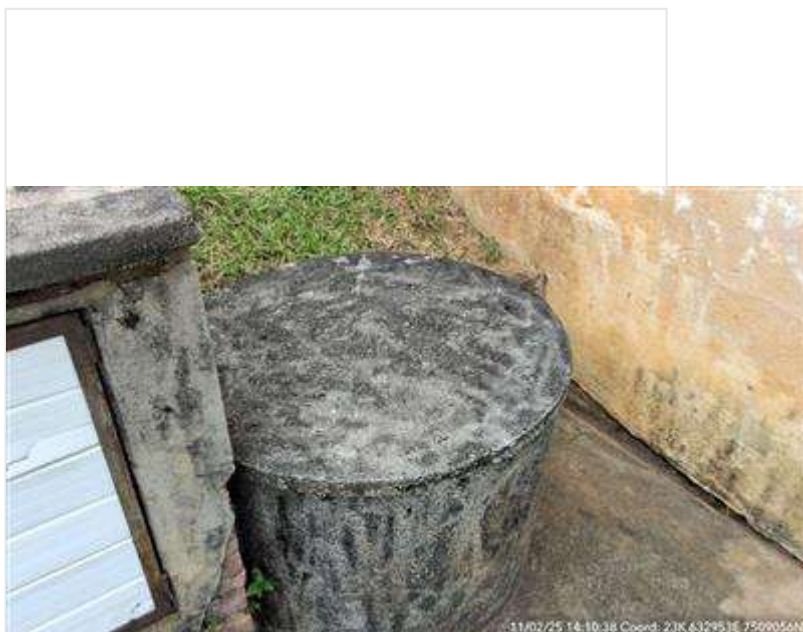
Foto da presença de água:

- **Sem vazamento aparente**

- **Inexistente**

**Sem mina aparente**

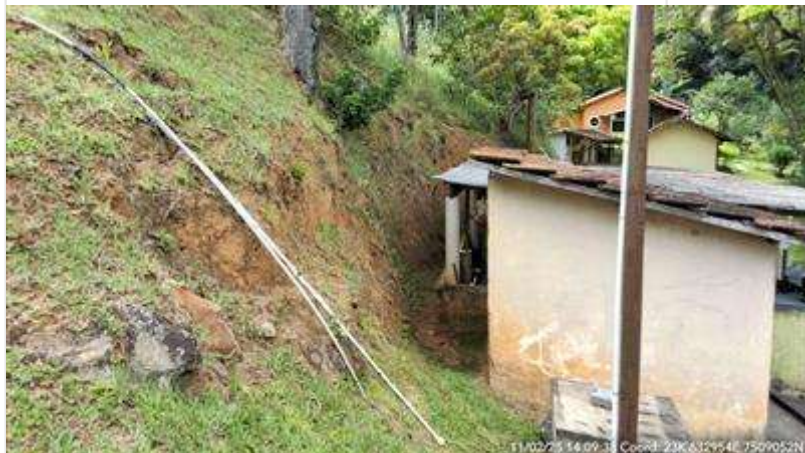
Foto1

**Visada de outra edificação, junto a talude de corte verticalizado, com exposição de blocos rochosos.**
