## FICHA DE CAMPO

**MD\_Paiolzinho\_256**

**MD\_Paiolzinho\_256\_DS\_TB\_\_4**

**Fábio Arão Reis, ao lado do número 85**

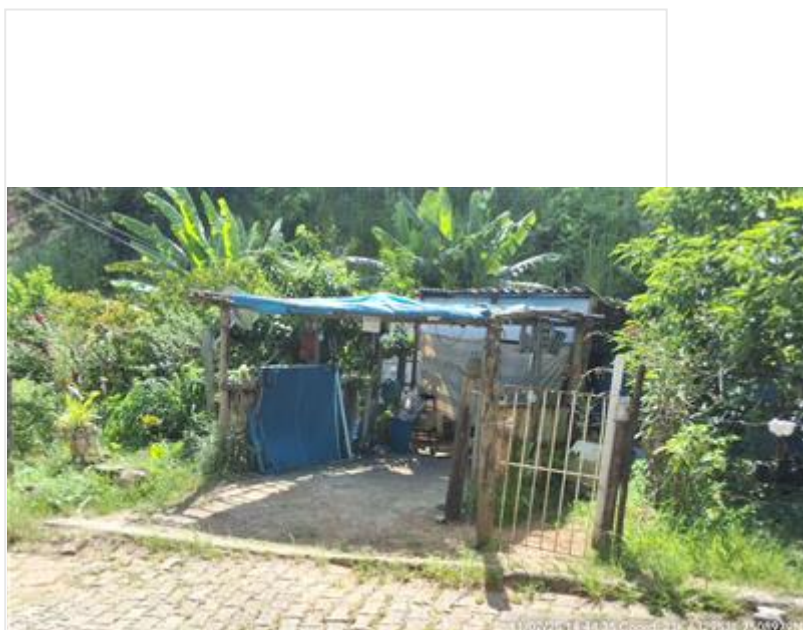
Foto do acesso:

**Veicular**

**Pavimentado**

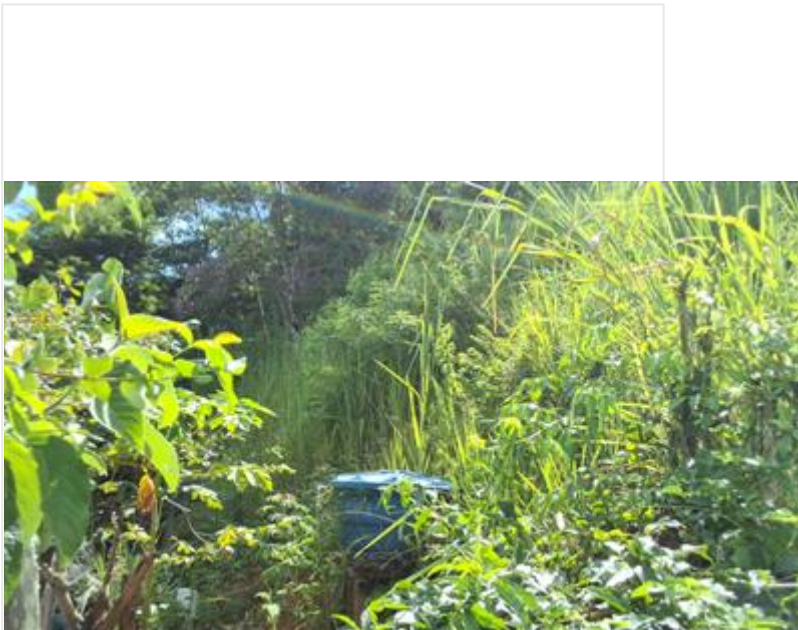
Foto do talude de corte único:

**1 - 5m**

**80**

**Terreno de corte único sub verticalizado, com vegetação alta e densa, dificultando um melhor detalhamento.**

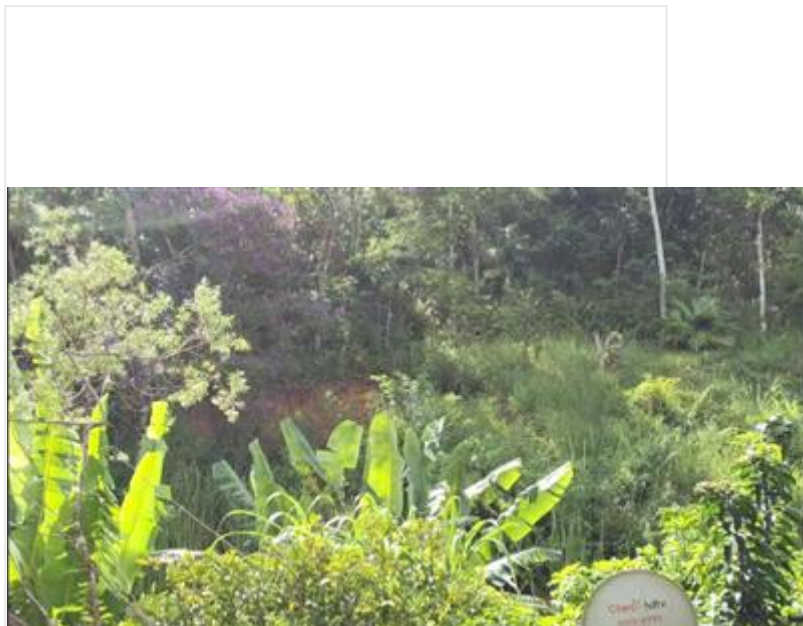
Foto do material predominante:

**Foi observado solo residual onde ocorreu o deslizamento.**

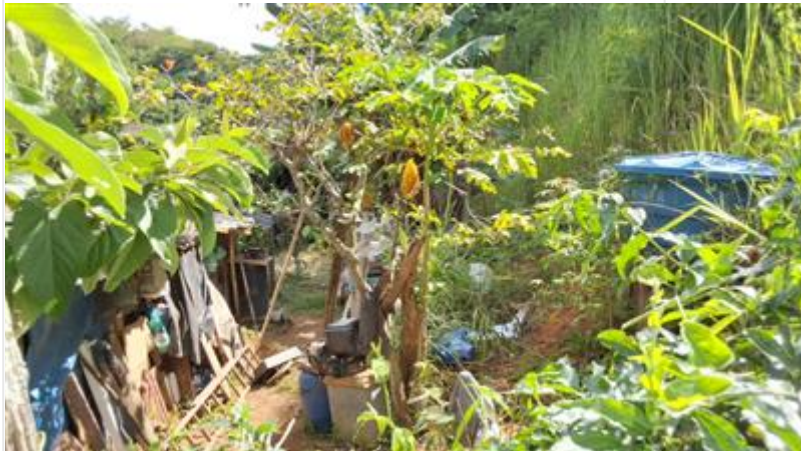
Foto Distância talude – casa

**3 - 4m**

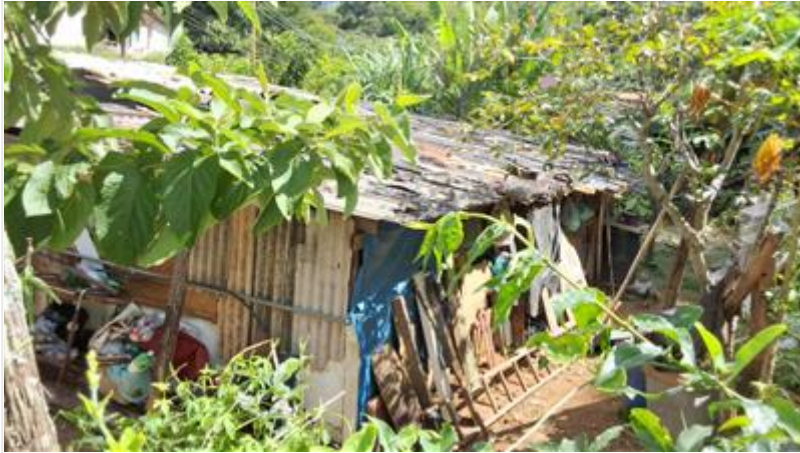
Foto do Vulnerabilidade:

**Plástico / Madeirite / Lata**

**Muito Alta: Danos estruturais esperados com comprometimento integral estrutural e possibilidade de colapso total dos domicílios**

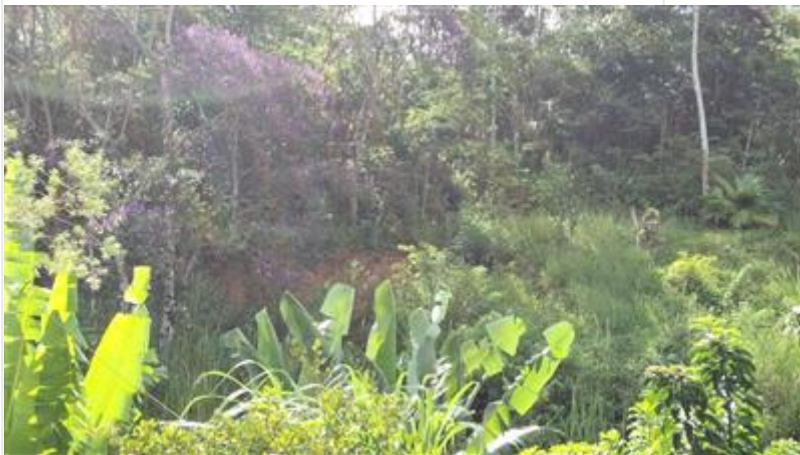
Foto Cicatrizes

- **Cicatrizes**
- **Erosão laminar**

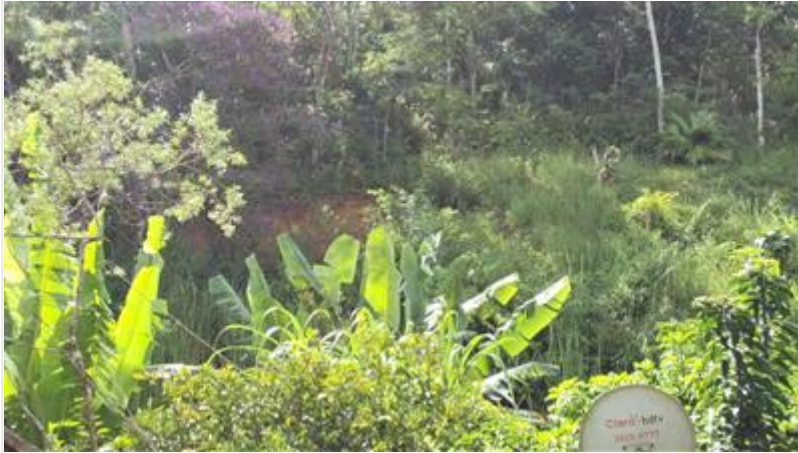
Foto do deslizamentos:

**Planar**

**Deslizamento planar de pequena magnitude deflagrado em meio a talude de corte, próximo a edificação.**

**Sim**

**Alto**

- **Sirenes**
- **Nudec**
- **Sinalização e Orientação de Alerta**
- **Educação e Conscientização da população**

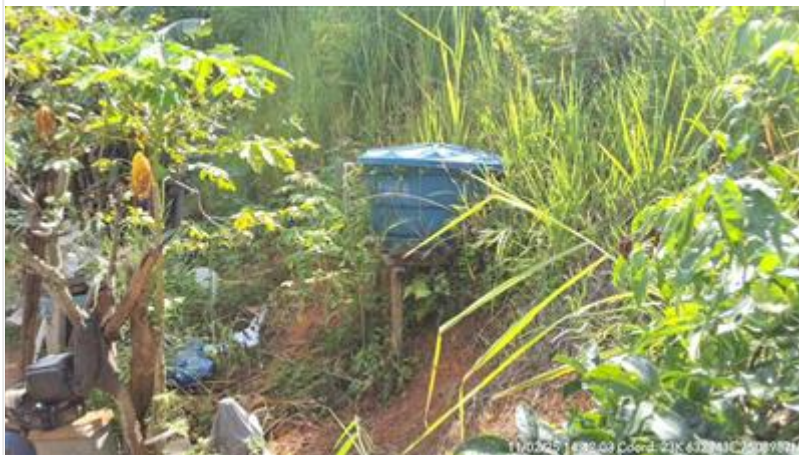
Foto da presença de água:

- **Sem vazamento aparente**

- **Inexistente**

**Sem mina aparente**

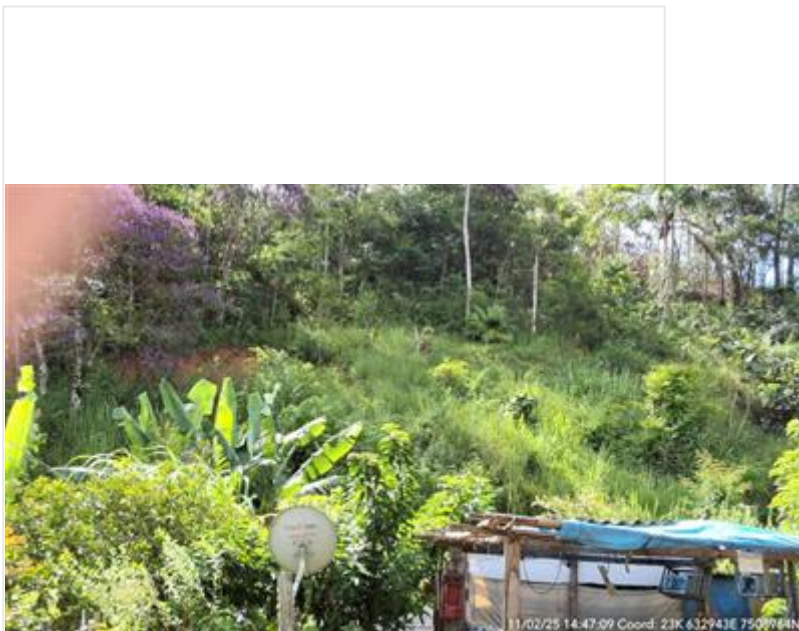
Foto1

**Setor caracterizado por edificação de muito alta vulnerabilidade estrutural próxima a talude onde observa-se cicatriz de deslizamento e feições erosivas; análise realizada a partir do terreno vizinho, em decorrência da ausência de morador, impossibilitando uma análise em maior detalhe.**

**Visada de edificação com cicatriz de deslizamento aos fundos.**
