## FICHA DE CAMPO

**MD\_Paiolzinho\_256**

**MD\_Paiolzinho\_256\_DS\_TB\_\_5**

**Fábio Arão Reis, número 308**

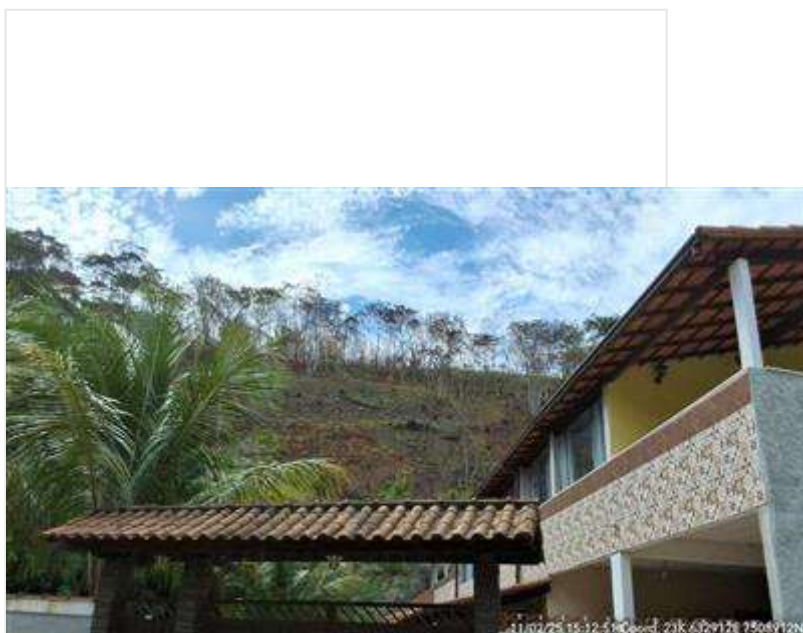
Foto da encosta natural:

**20 - 50m**

**75**

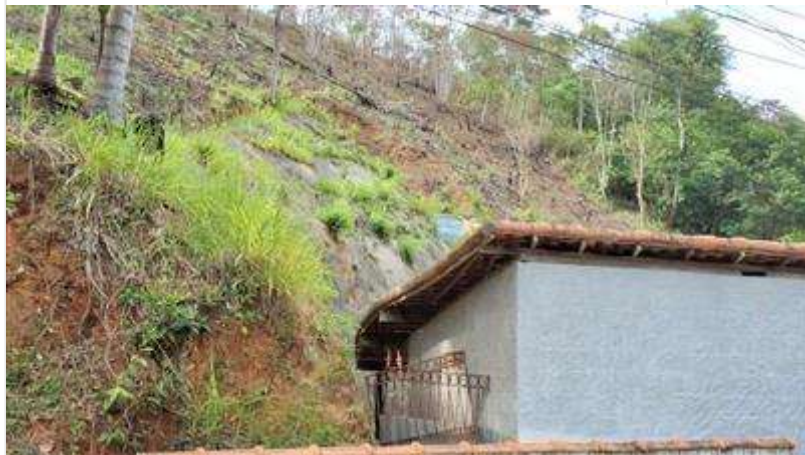
Foto do talude de corte único:

**Terreno de corte único com cerca de 7 metros de altura em encosta natural.**

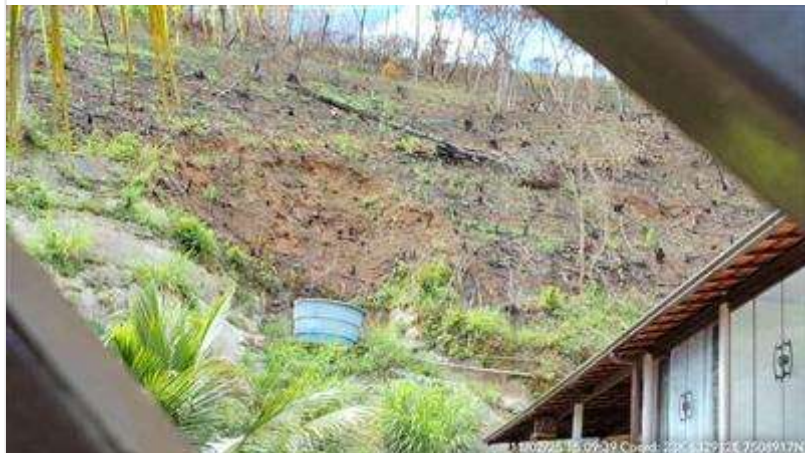
Foto do material predominante:

**Foi observado somente solo residual, salienta-se a visada de observação foi feita da entrada.**

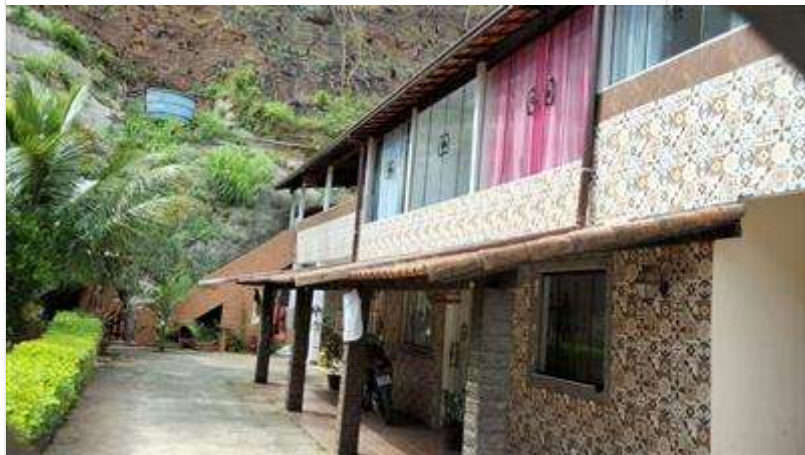
Foto Distância talude – casa

**1 - 2m**

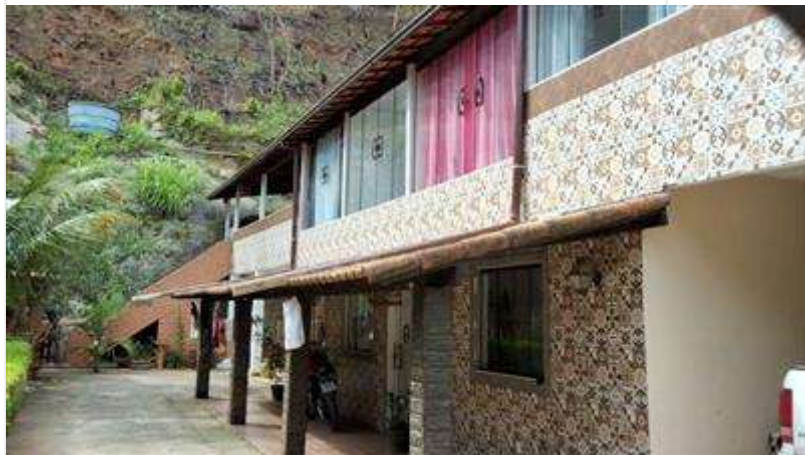
Foto do Vulnerabilidade:

**Média: Danos esperados relacionados a trincas e colapso parcial nas paredes**

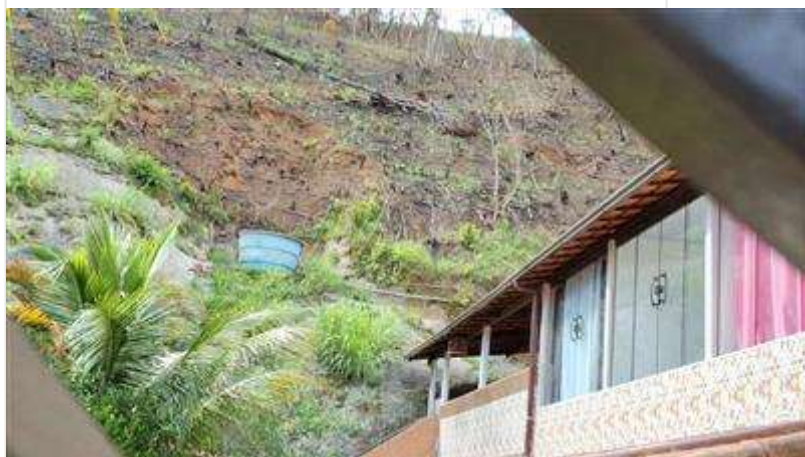
## Foto Cicatrizes

**Setor caracterizado por talude de corte único onde foi observada uma cicatriz deslizamento que, segundo relato do morador, ocorreu a 8 anos; processo não encontra-se ativo. Trechos da encosta com projeção de concreto feita de forma particular, apresentando trincas e trechos escavados, impactando na correta funcionalidade da intervenção.**

- **Sirenes**
- **Nudec**
- **Sinalização e Orientação de Alerta**
- **Educação e Conscientização da população**

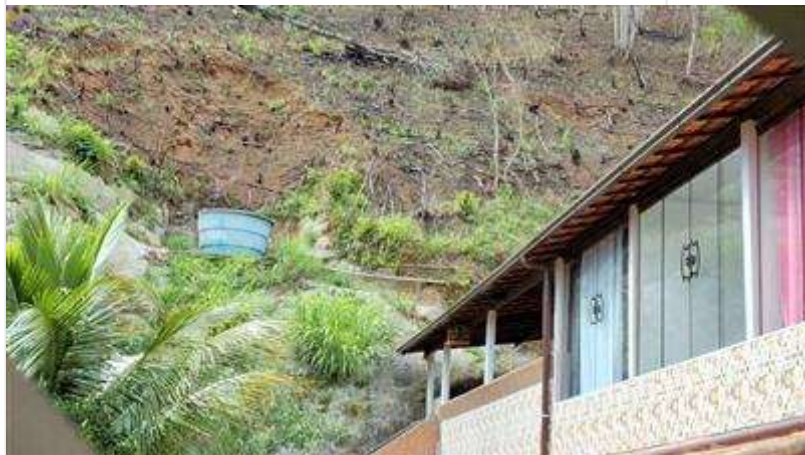
Foto do deslizamentos:

**Planar**

**Deslizamento ocorrido em meia encosta; morador relatou que o deslizamento ocorreu a cerca de 8 anos.**

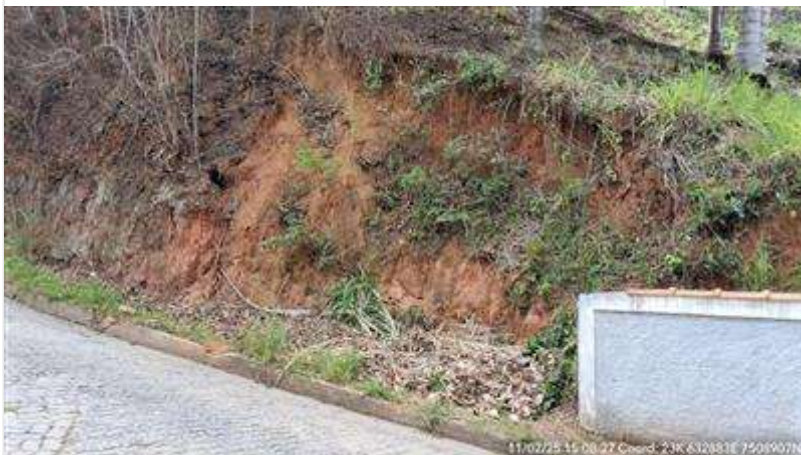
Foto1

**Lateral do talude onde processos encontram-se direcionados para a via.**

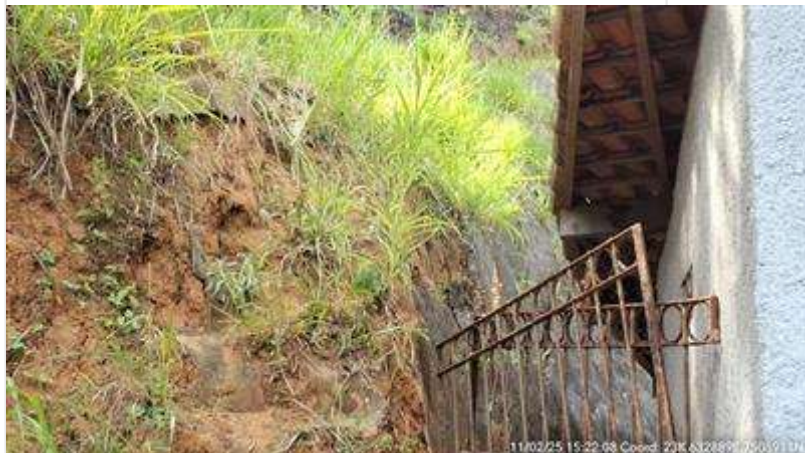
Foto2

**Detalhe para trecho do talude onde observa-se projeção de concreto feita de forma particular, apresentando trincas e trechos escavados, impactando a correta funcionalidade da intervenção.**
