## FICHA DE CAMPO

**MD\_Paiolzinho\_256**

**MD\_Paiolzinho\_256\_DS\_TB\_\_6**

**Belo Horizonte, número 287**

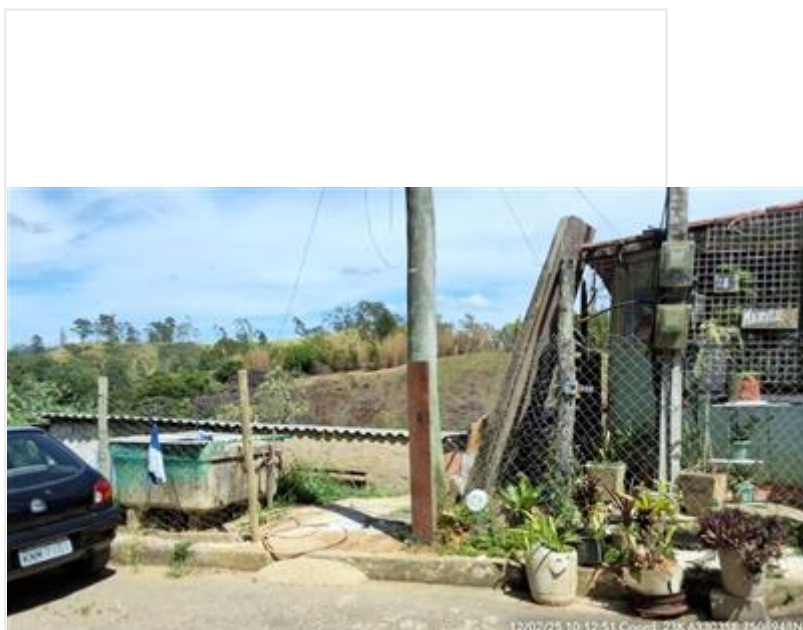
Foto do acesso:

**Veicular**

**Pavimentado**

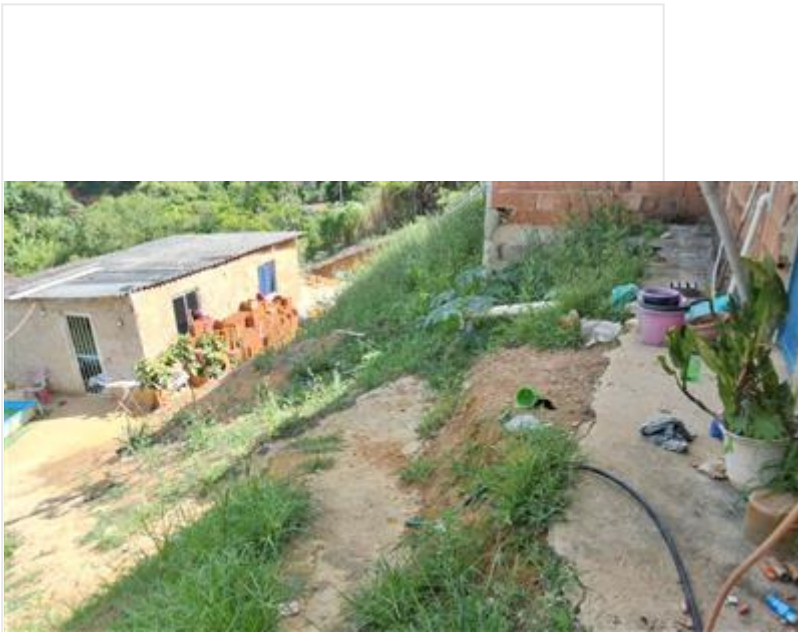
Foto do talude de cortes múltiplos:

**1 - 5m**

**75**

**Terreno de cortes múltiplos ; dois cortes escalonados com edificações construídas próximas as cristas.**

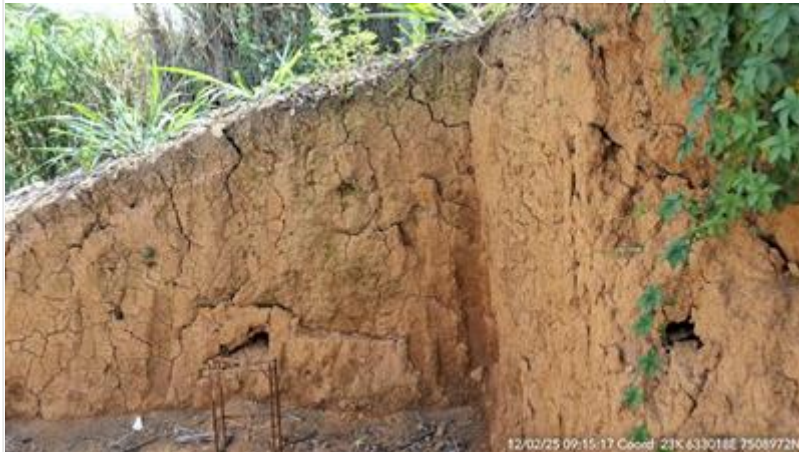
Foto do material predominante:

- **Solo residual**

**Solo residual com presença de argila.**

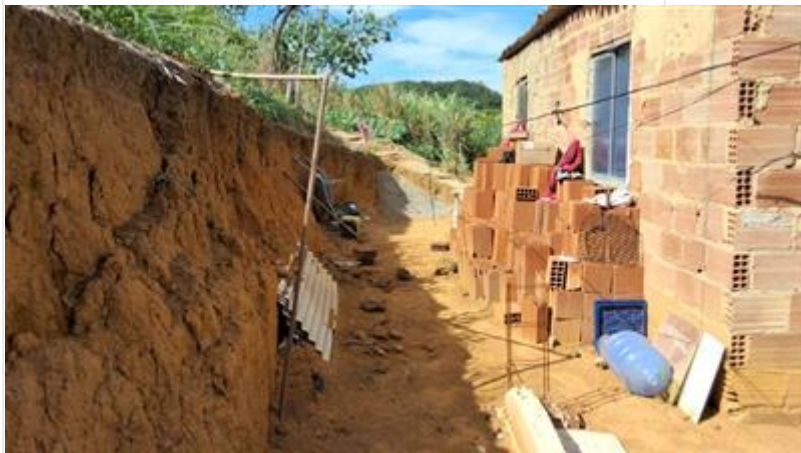
Foto Distância talude – casa

**1 - 2m**

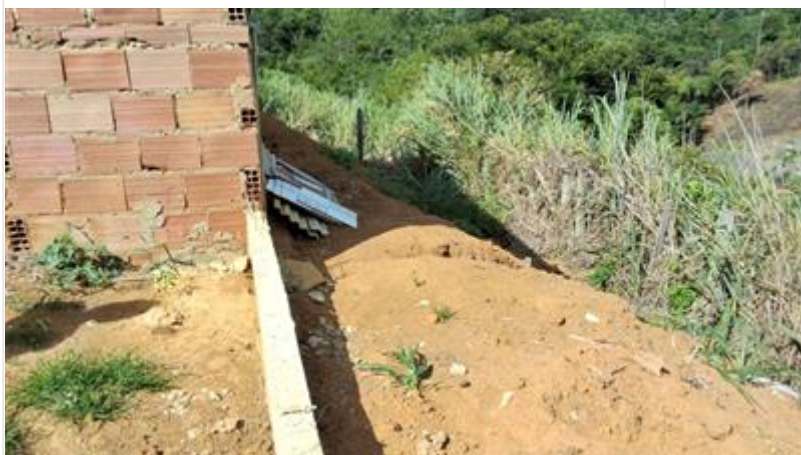
Foto Distância topo do talude - base da casa

**1 - 2m**

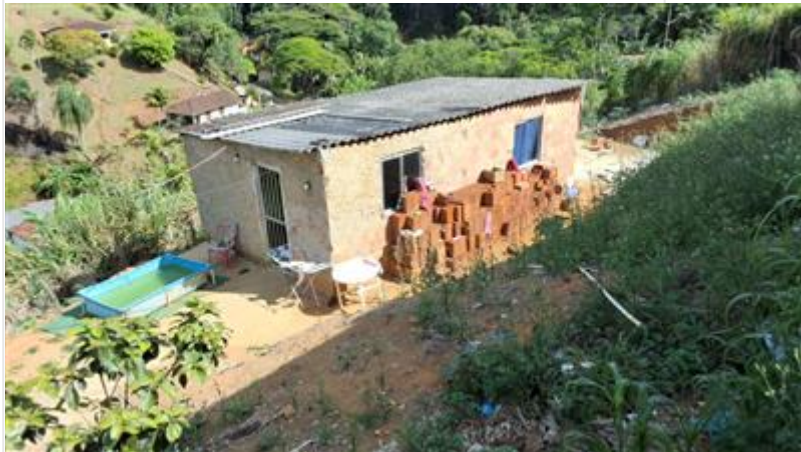
Foto do Vulnerabilidade:

**Alvenaria**

**Muito Alta: Danos estruturais esperados com comprometimento integral estrutural e possibilidade de colapso total dos domicílios**

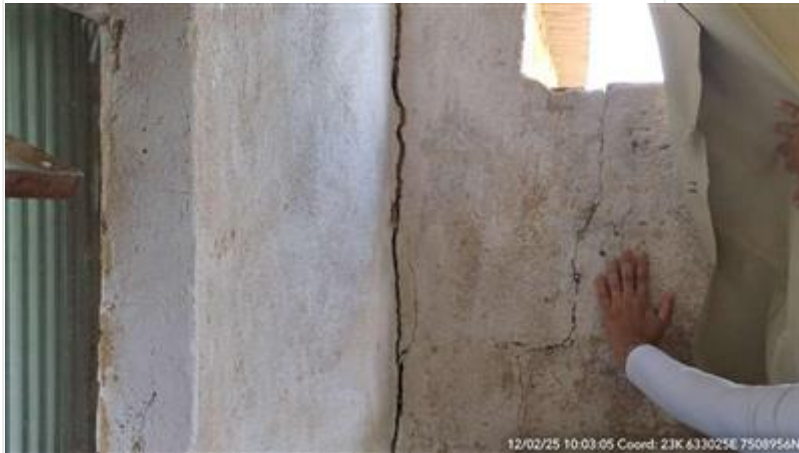
## Foto Trincas em moradias

**Setor caracterizado por edificações de muito alta vulnerabilidade em taludes escalonados onde foram observadas feições erosivas em solo desagregado, oriundo de deslizamento, que foi remobilizado e depositado junto a crista de um dos taludes, além de descalçamento de estruturas de concreto, trincas transpassantes e afundamento e inclinação do pavimento da área externa de casa a montante. Moradores relatam deslizamento com desabamento de parede de casa a montante; cicatrizes ocultadas por escavação recente e sobreposição de solo junto a cicatriz.**

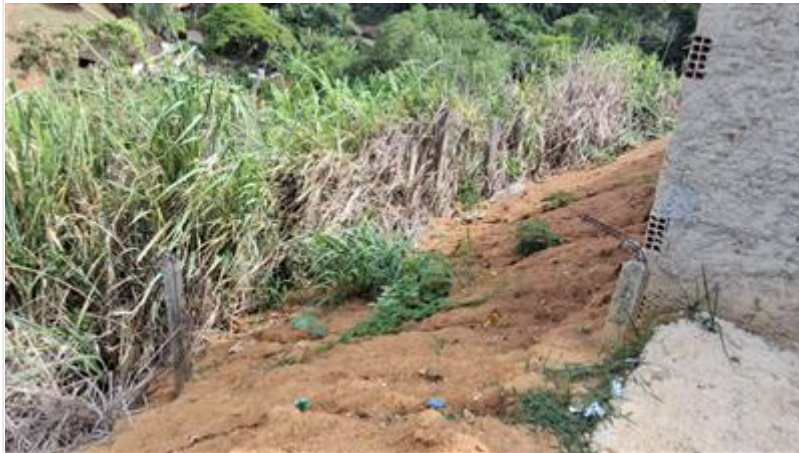
Foto do deslizamentos:

**Planar**

**Morador relata deslizamento no talude a jusante de edificação, com danos a estrutura. Deslizamento também em talude a montante, com danos/desabamento parcial de casa a montante (cicatrices ocultas por escavação e deposição antrópica).**

- **Sirenes**
- **Nudec**
- **Sinalização e Orientação de Alerta**
- **Educação e Conscientização da população**

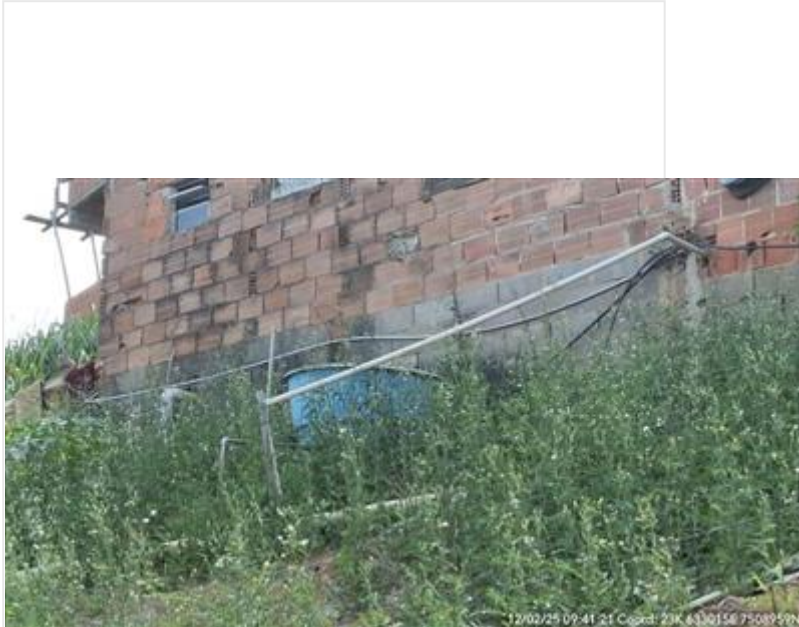
Foto da presença de água:

- **Água**

- **Inexistente**

**Sem mina aparente**

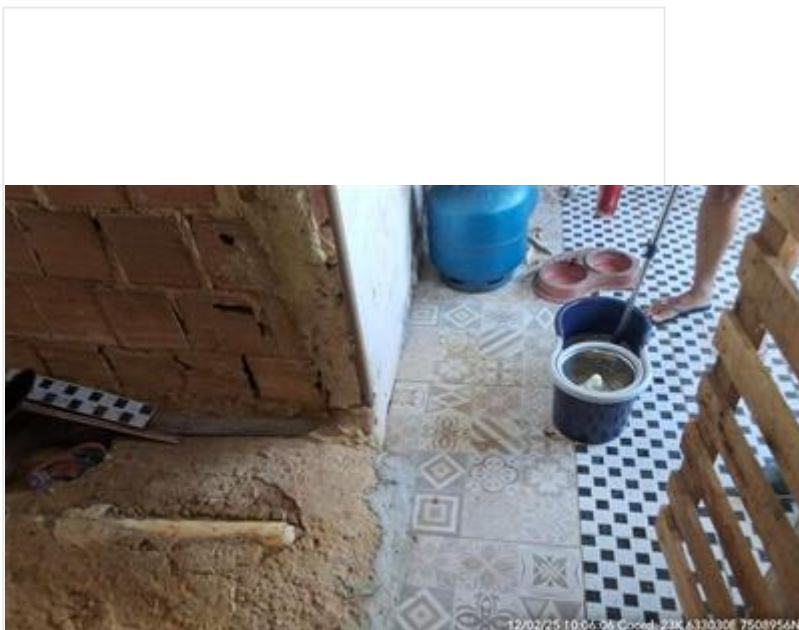
Foto1

**Descolamento da parede com o chão. Segundo moradora, o descolamento era maior e foi ocultado por preenchimento massa de forma particular.**

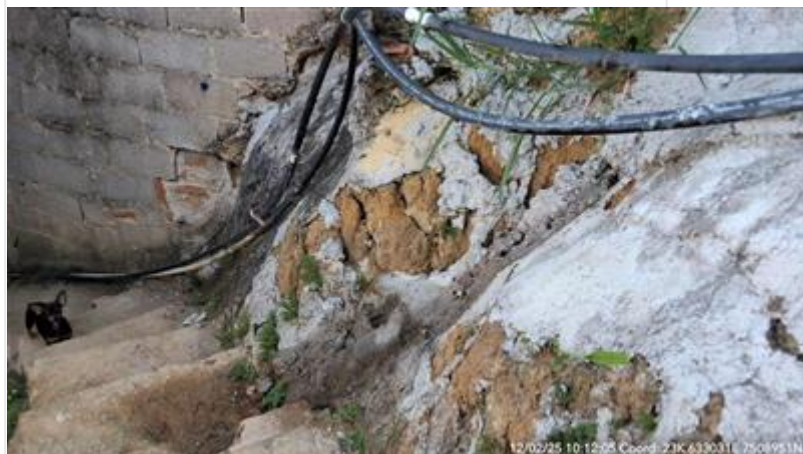
Foto2

**Vazamento na tubulação de água. Umidade elevada na área cimentada e desprendimento do material cimentado.**
