## FICHA DE CAMPO

**MD\_Paiolzinho\_256**

**MD\_Paiolzinho\_256\_DS\_TB\_\_7**

**Belo Horizonte, número 285**

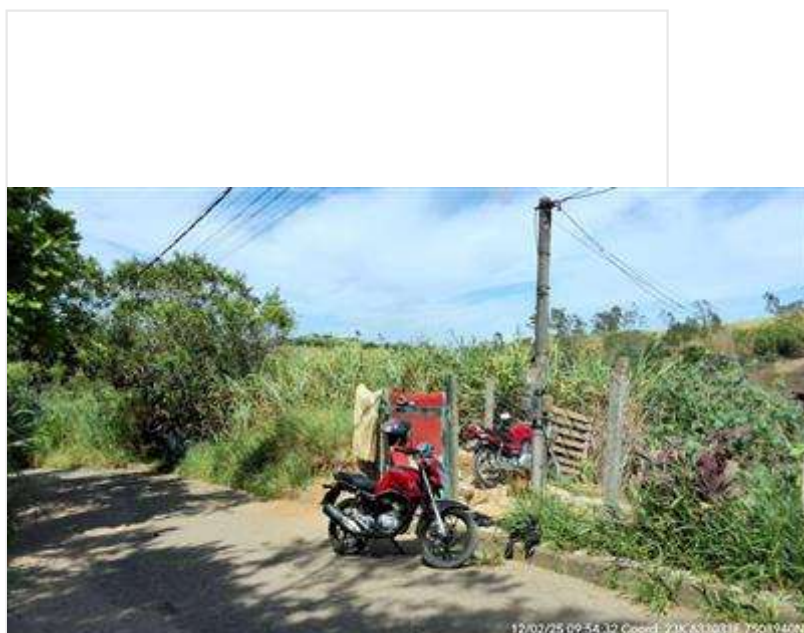
Foto\_acesso-20250212-125432.jpg

**Veicular**

**Pavimentado**

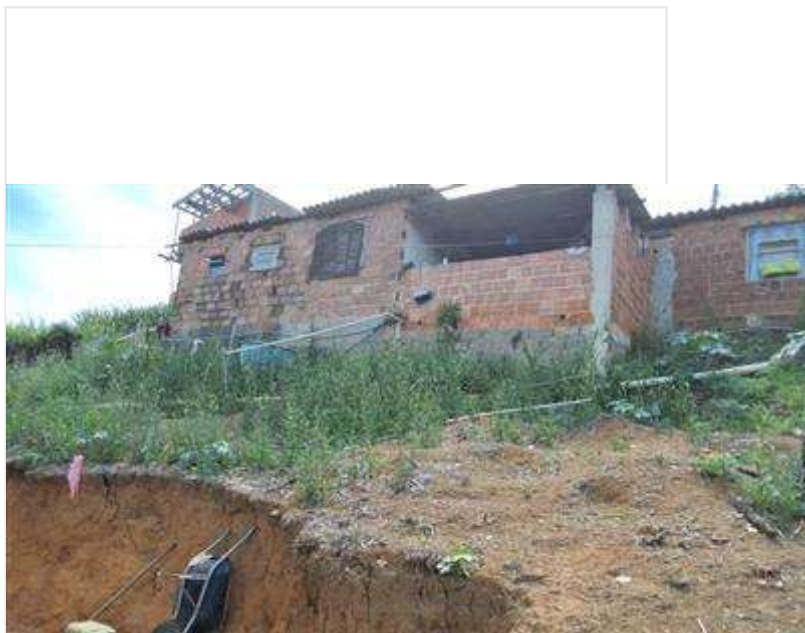
Foto\_cort\_mult-20250212-124309.jpg

**1 - 5m**

**70**

**Terreno de cortes múltiplos com cerca de 2 cortes principais (a jusante e a montante).**

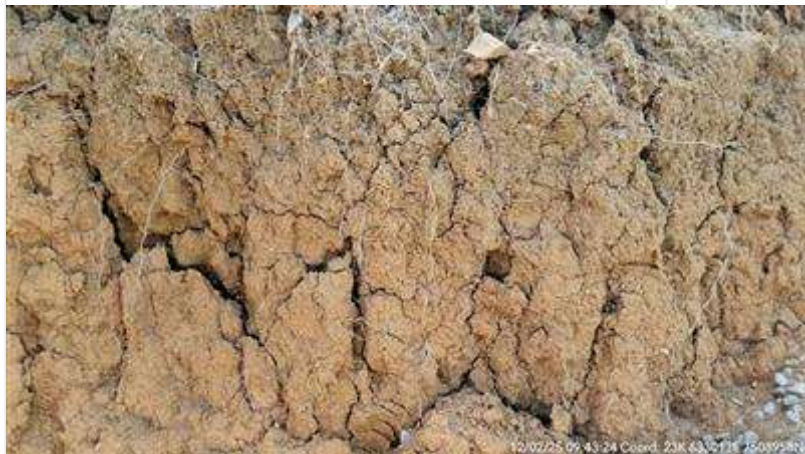
Foto\_material-20250212-124323.jpg

- **Solo residual**

**Solo residual com presença de argila.**

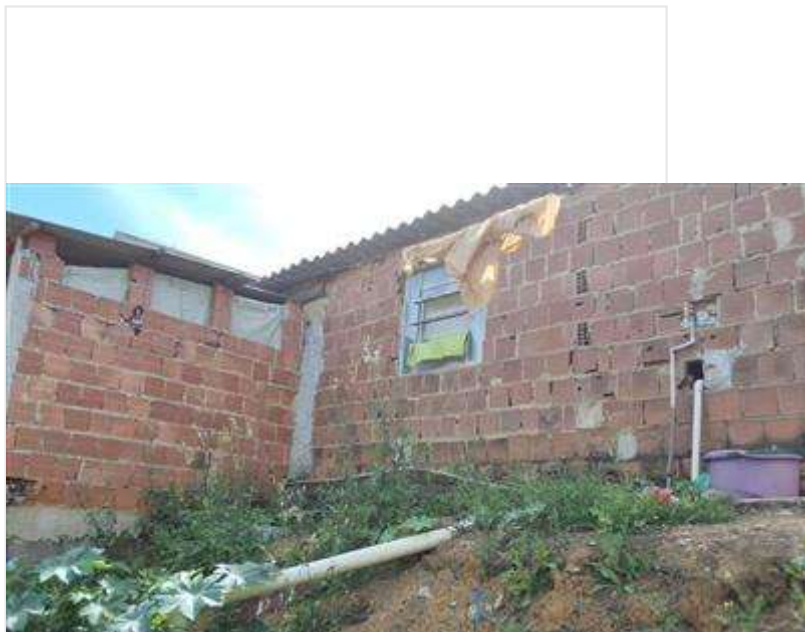
Foto\_vulnerabilidade-20250212-124420.jpg

**Alvenaria**

**Alta: Danos estruturais esperados com excessivas deformações das estruturas, colapso parcial dos domicílios**

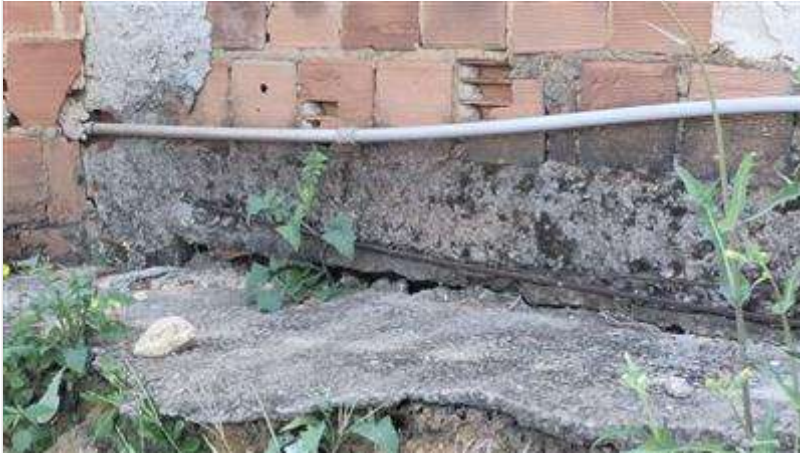
Foto\_Trincas\_no\_terreno-20250212-124703.jpg

Foto Trincas no terreno

**Local se encontra a montante de setor MD\_Paiolzinho\_256\_DS\_TB\_\_6. Foram observadas feições de instabilidade como pequenos processos erosivos, descalçamento na porção dos fundos do imóvel e trincas no terreno com descolamento da estrutura da parede com o piso.**

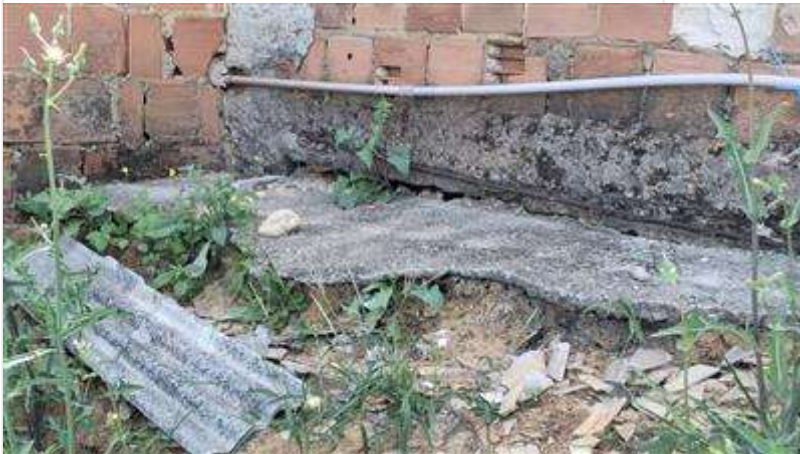
Foto\_Descalcamento-20250212-124451.jpg

Foto Descalçamento

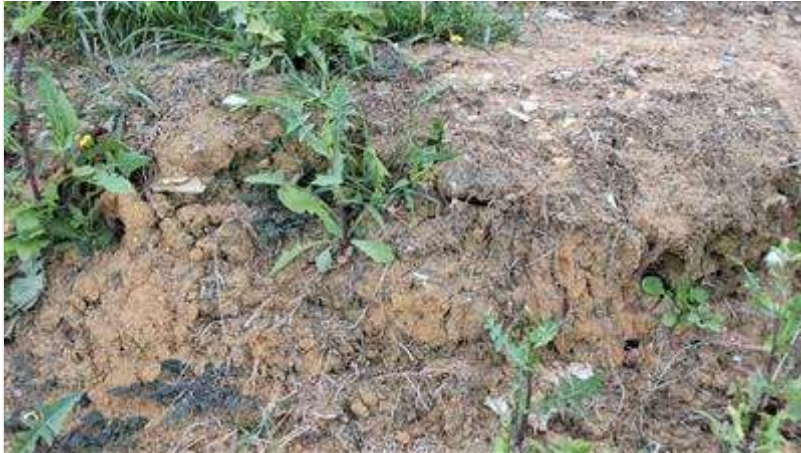
Foto\_Erosao\_Laminar-20250212-124512.jpg

## Foto Erosão Laminar

**Não foi observado um processo de deslizamento no local, porém foram identificadas feições indicativas de movimentação do terreno como: processos erosivos, descalçamento e trincas no terreno.**

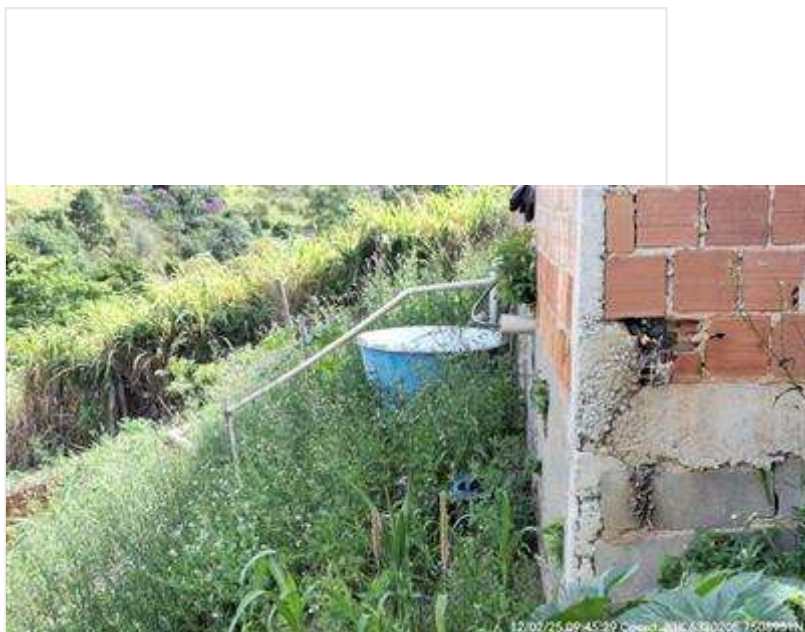
Foto\_agua-20250212-124528.jpg

- **Sem vazamento aparente**

- **Inexistente**

**Sem mina aparente**
