## FICHA DE CAMPO

**MD\_Paiolzinho\_256**

**MD\_Paiolzinho\_256\_DS\_TB\_\_8**

**Belo Horizonte, número 269**

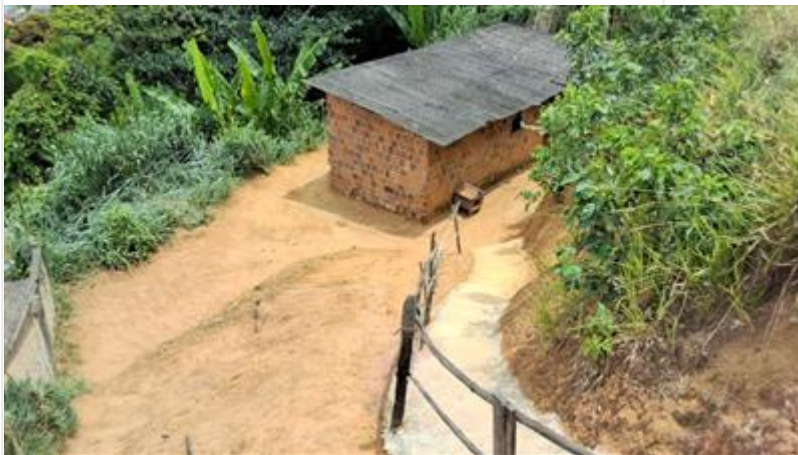
Foto do talude de cortes múltiplos:

**Local com cortes múltiplos sub verticalizados junto aos quais dispõe-se edificações.**

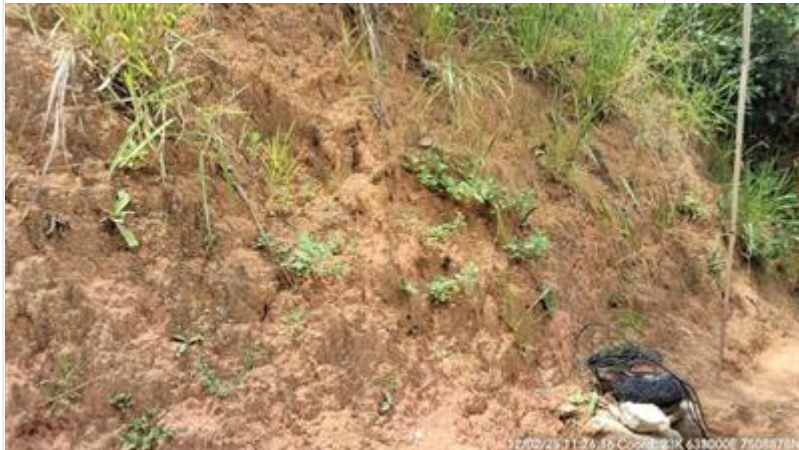
Foto do material predominante:

**Solo residual compactado.**

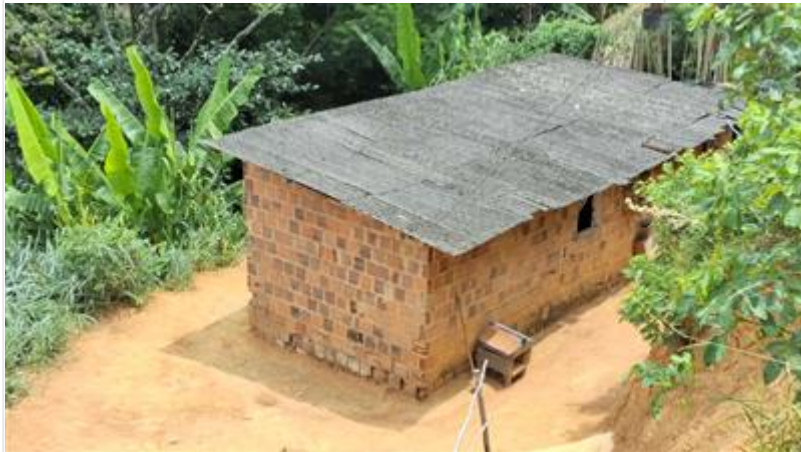
Foto do Vulnerabilidade:

**Muito Alta: Danos estruturais esperados com comprometimento integral estrutural e possibilidade de colapso total dos domicílios**

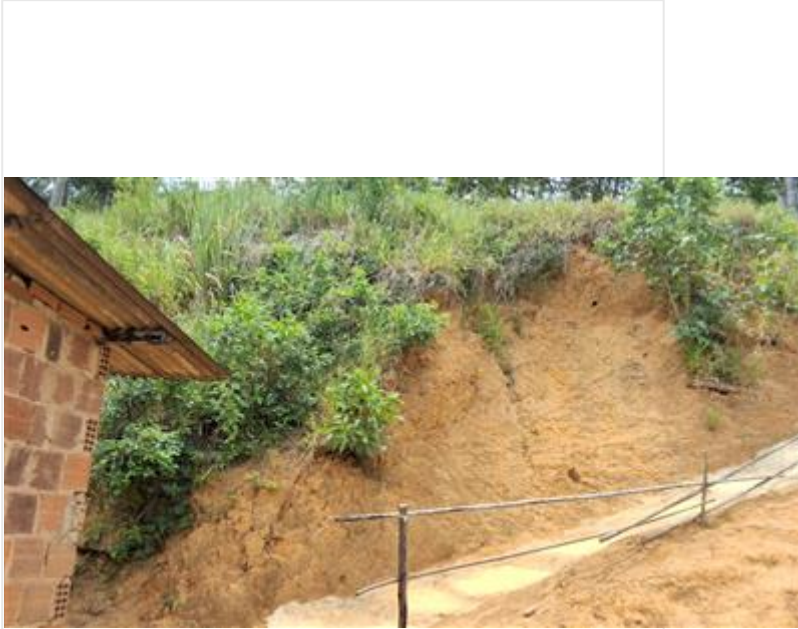
Foto do deslizamentos:

**Planar**

**Deslizamento ocorrido em 2024, no qual atingiu a moradia a montante causando danos estruturais (trincas persistentes). Edificação a jusante também foi impactada por deslizamento pretérito com colapso parcial de parede de cômodo de fundos.**

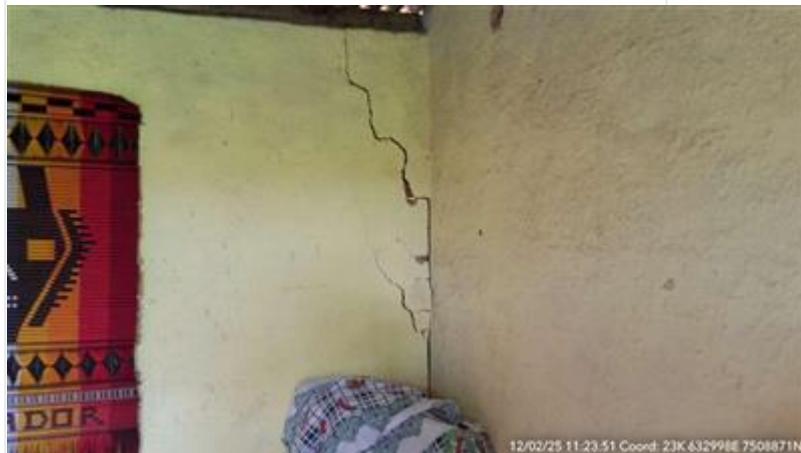
Foto1

**Rachadura diagonal na parede atingida pelo deslizamento.**

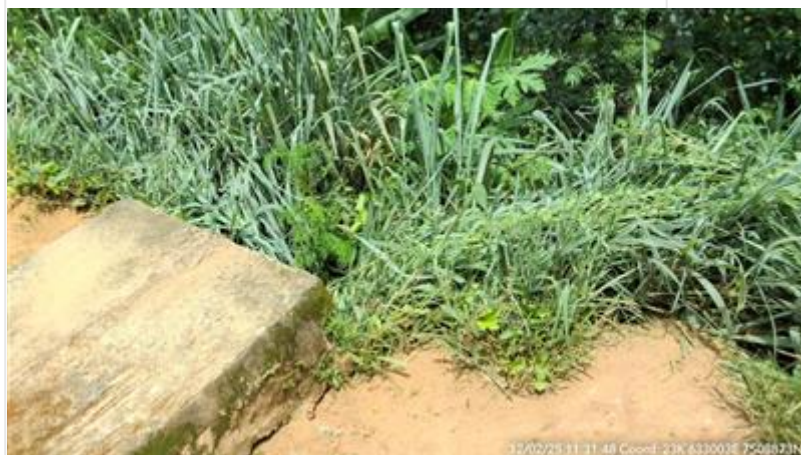
Foto2

**Erosão ativa na crista de talude de corte a jusante, causando o descalçamento inicial de estrutura de concreto em que há um poço (inativo, segundo relato de moradora).**

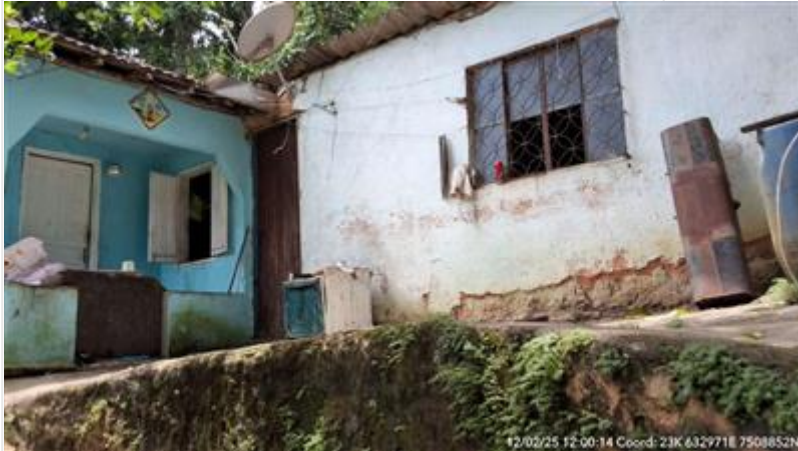
Foto3

**Imóvel situado a jusante que teve atingimento por deslizamento; imóvel situado na Rua Fábio Arão Reis número 236.**

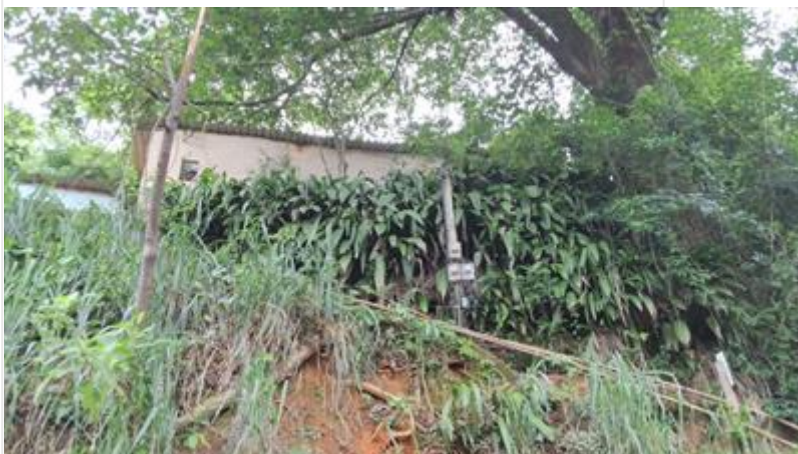
Foto4

**Talude apresentando sinais de erosão na casa a jusante.**
