## FICHA DE CAMPO

**MD\_Paiolzinho\_256**

**MD\_Paiolzinho\_256\_DS\_TB\_\_9**

**Fábio Arão Reis (número não identificado)**

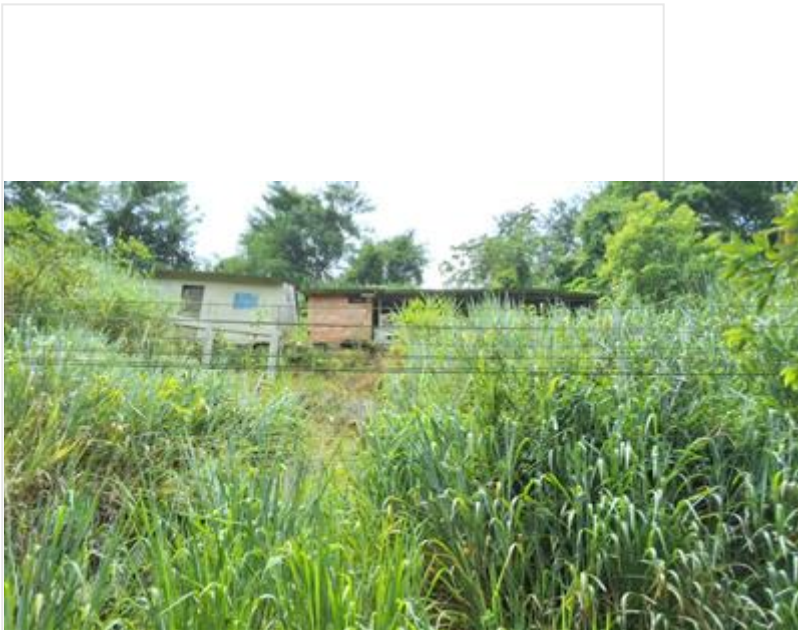
Foto do talude de cortes múltiplos:

- **Taludes de corte múltiplos**

**1 - 5m**

**70**

**Terreno inclinado com cortes subverticalizados e edificações construídas sob o mesmo.**

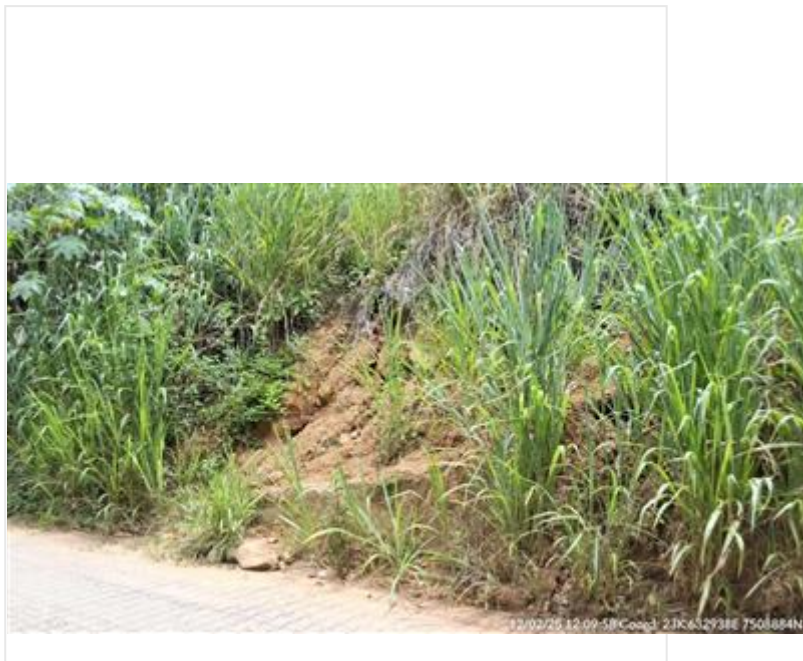
Foto do material predominante:

- **Solo residual**

**Solo residual com exposição de blocos rochosos subangulares.**

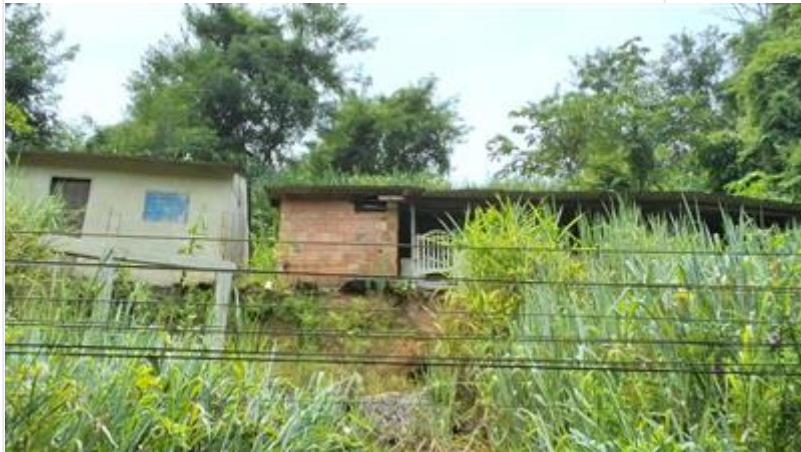
Foto Distância topo do talude - base da casa

- **Distância topo do talude – base da casa**

**Nulo**

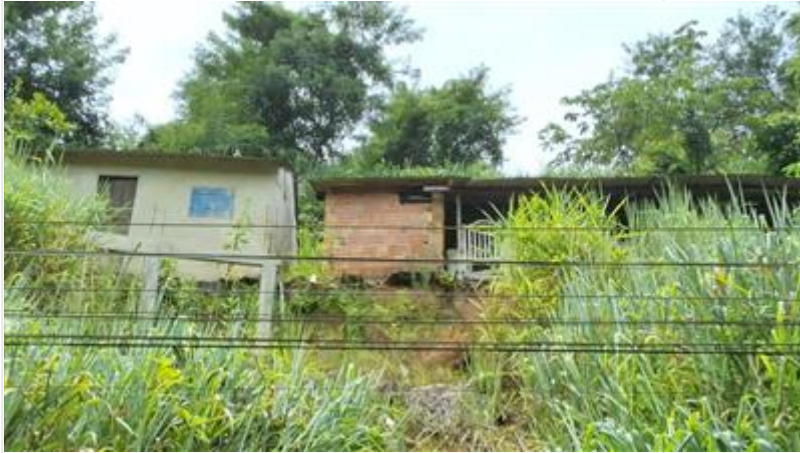
Foto do Vulnerabilidade:

**Alvenaria**

**Alta: Danos estruturais esperados com excessivas deformações das estruturas, colapso parcial dos domicílios**

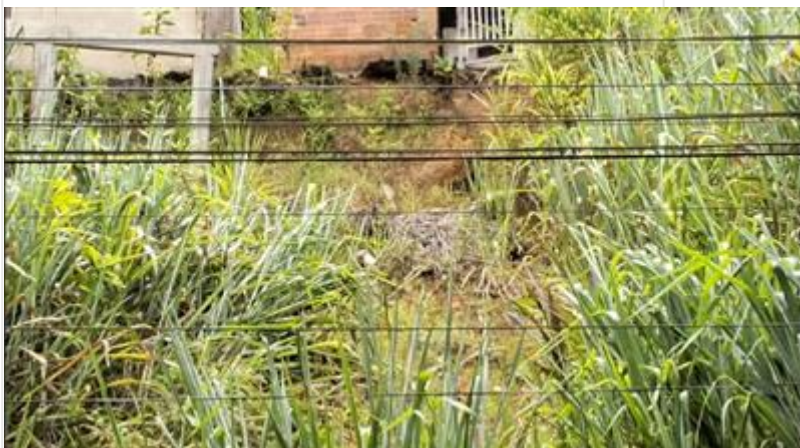
Foto Estrutura colapsada

- **Descalçamento**
- **Cicatrizes**
- **Erosão laminar**
- **Estrutura colapsada**

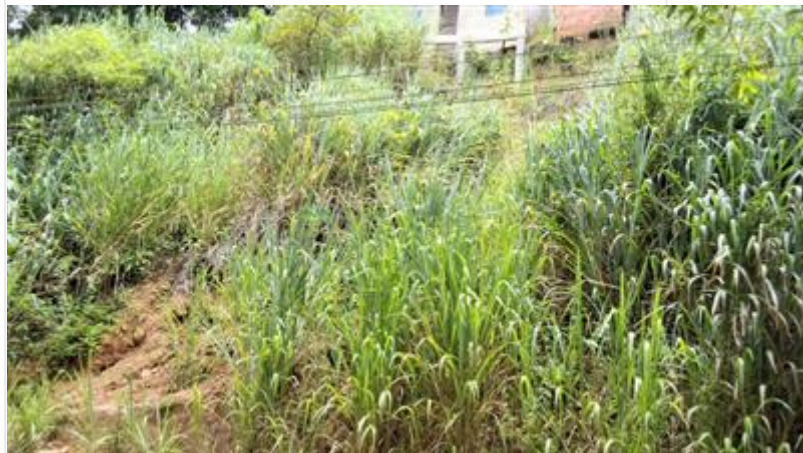
Foto do deslizamentos:

**Planar**

**Deslizamento planar deflagrado em crista de talude com desabamento total de acesso a edificação e descalçamento parcial de estrutura da moradia.**

**Setor caracterizado pela ocorrência de deslizamento em crista de talude causando o desabamento total de estrutura de acesso de edificação de vulnerabilidade estrutural alta, além do descalçamento parcial de parte de sua estrutura. Cicatriz de deslizamento e feições erosivas foram observadas.**

- **Sirenes**
- **Nudec**
- **Educação e Conscientização da população**
- **Sinalização e Orientação de Alerta**

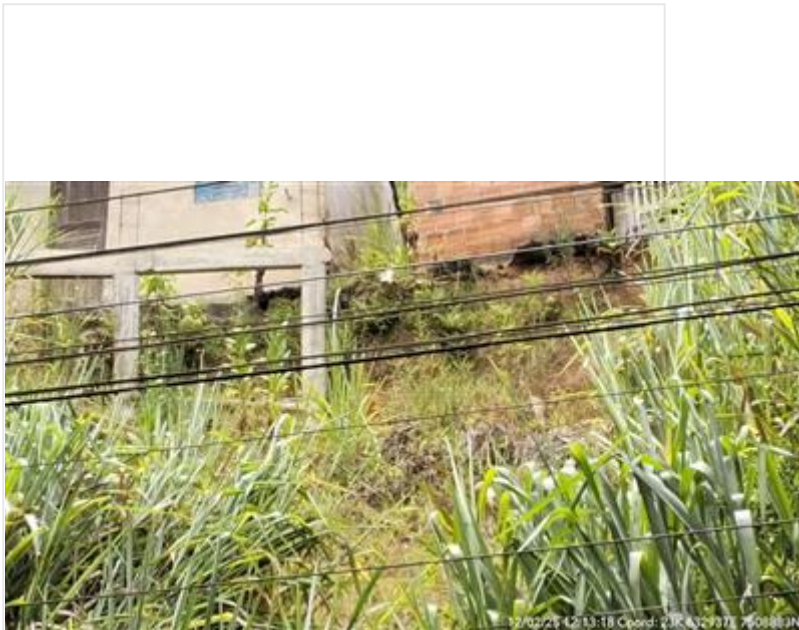
Foto da presença de água:

- **Sem vazamento aparente**

- **Inexistente**

**Sem mina aparente**

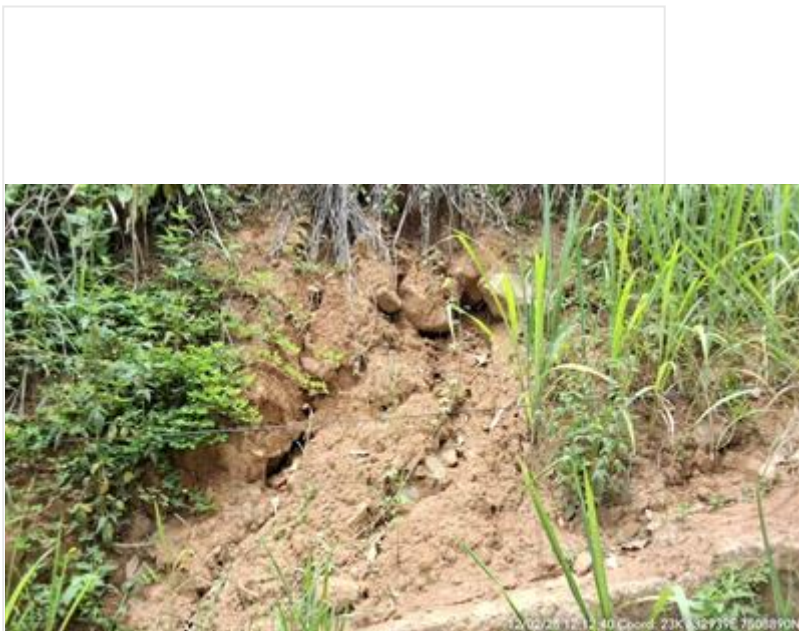
Foto1

**Detalhe para porção basal do talude onde pode ser observado, junto a cicatriz de deslizamento, a presença de blocos rochosos subangulares.**
