## FICHA DE CAMPO

**MD\_Paiolzinho\_257**

**MD\_Paiolzinho\_257\_JP\_TS\_\_1**

**Paolzinho**

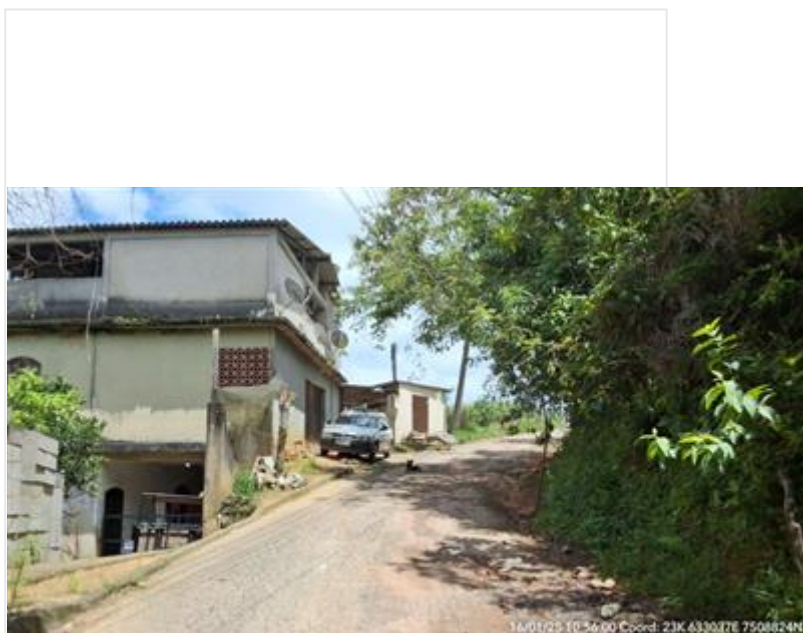
Foto\_acesso-20250116-135559.jpg

**Veicular**

**Pavimentado**

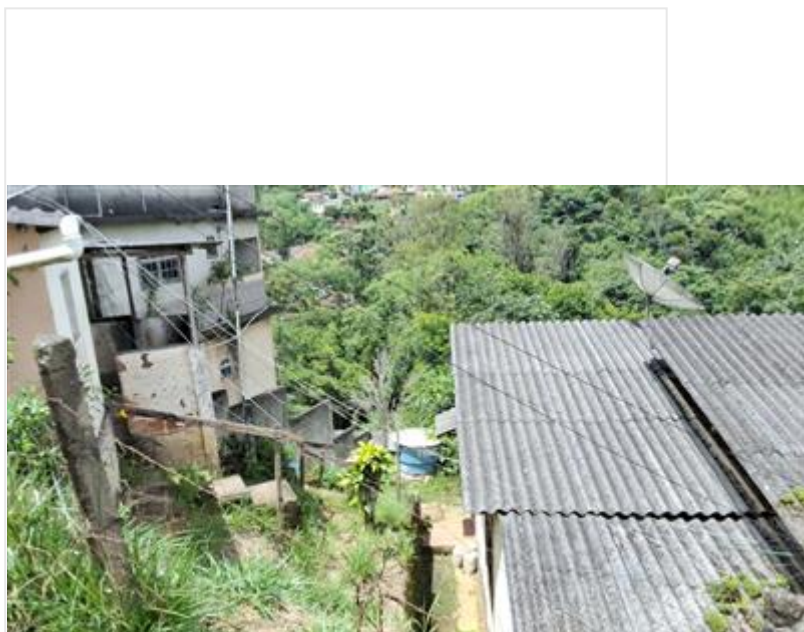
Foto\_cort\_mult-20250116-135706.jpg

**5 - 20m**

**80**

**Taludes de cortes múltiplos com corte de estrada e moradias a jusante.**

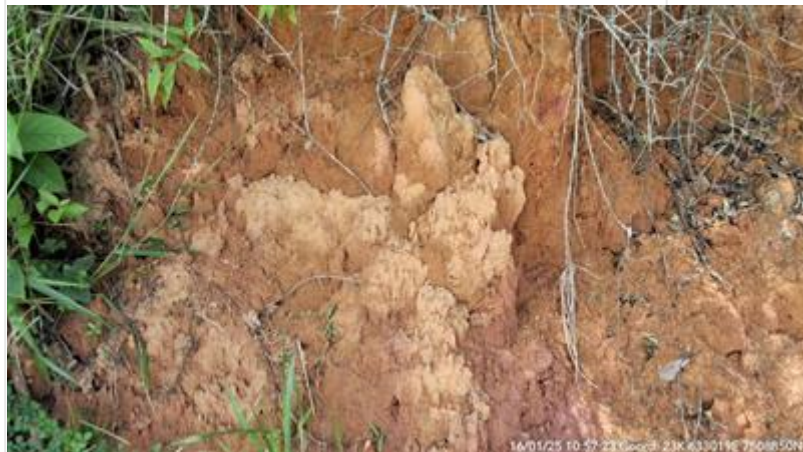
Foto\_material-20250116-135722.jpg

- **Solo residual**

**Pacote de solo residual**

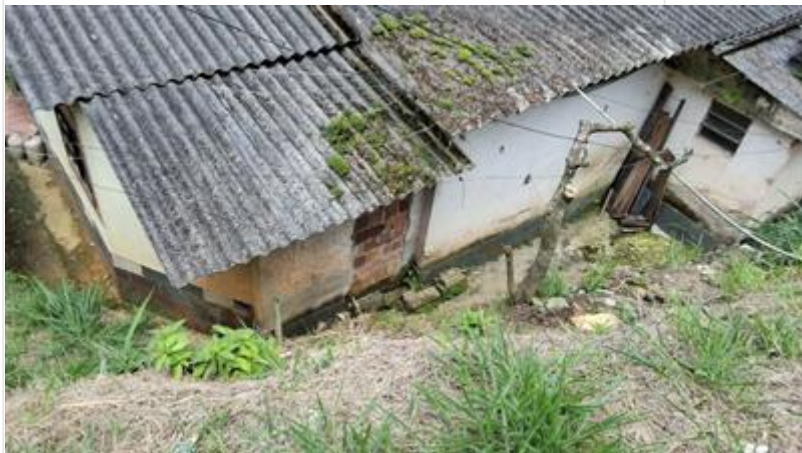
Foto\_talude\_casa-20250116-135747.jpg

**1 - 2m**

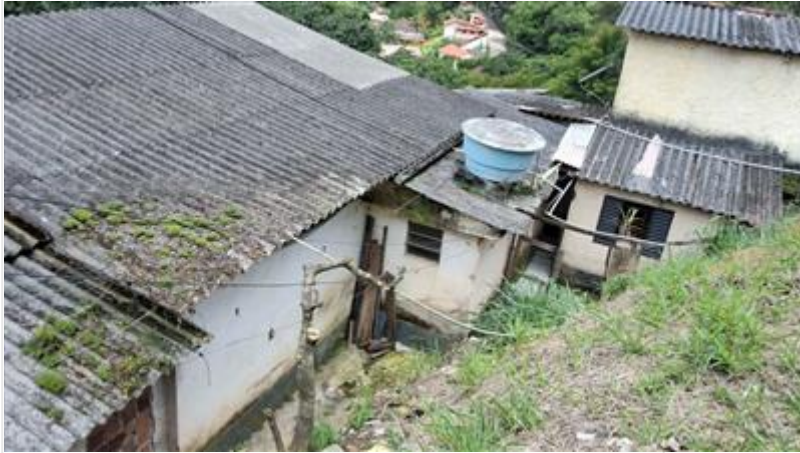
Foto\_vulnerabilidade-20250116-135800.jpg

**Alvenaria**

**Média: Danos esperados relacionados a trincas e colapso parcial nas paredes**

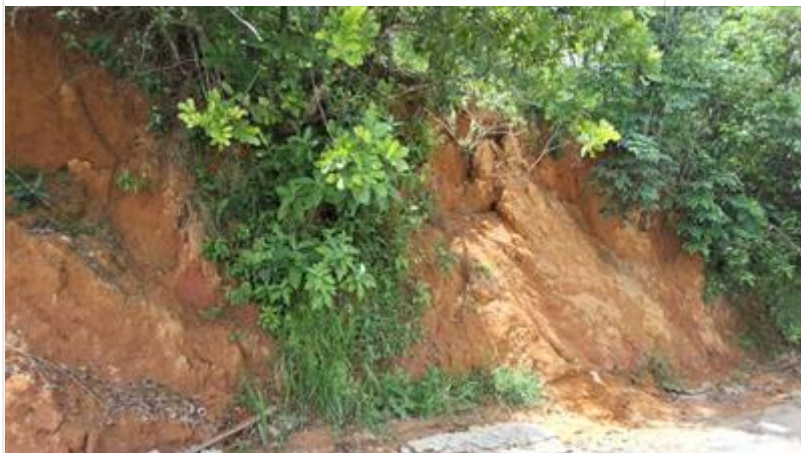
Foto\_Cicatrizes-20250116-135856.jpg

**Talude de corte de estrada exibe diversas cicatrizes de movimentos de massa ativas, com muito material com potencial de mobilização e atingimento da via, podendo interditar a via, que é a única rota de fuga dos moradores da região.**

- Sirenes
- Nudec
- Sinalização e Orientação de Alerta
- Educação e Conscientização da população

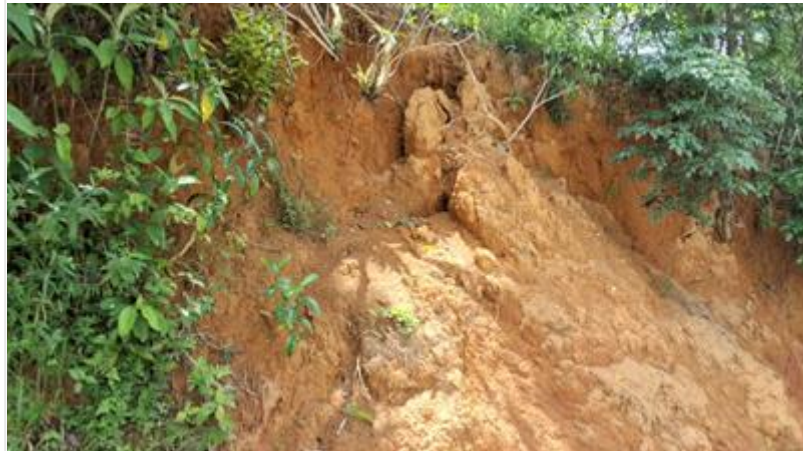
Foto\_Erosao\_Laminar-20250116-135907.jpg

**Processos erosivos avançados**

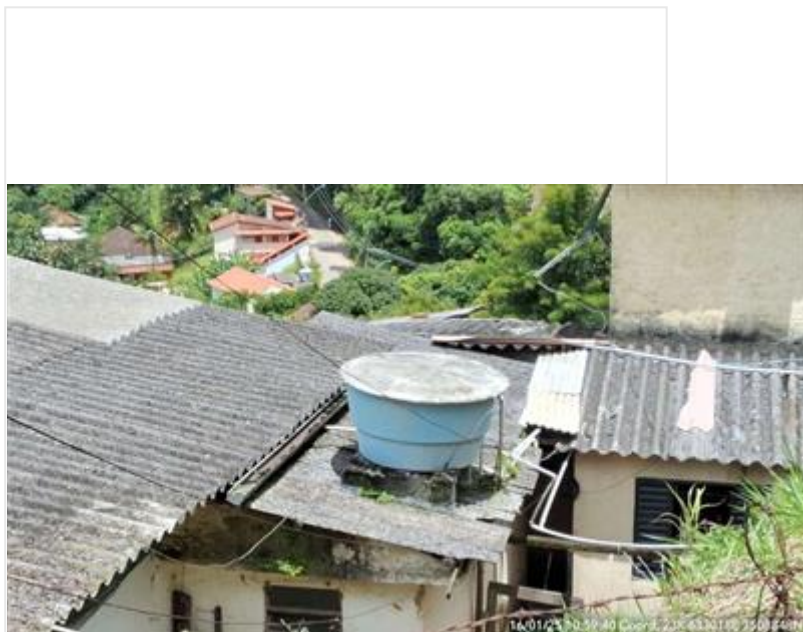
Foto\_agua-20250116-135940.jpg

**Concentração de água em superfície (enxurrada)**

- **Inexistente**
