## FICHA DE CAMPO

**MD\_Paiolzinho\_257**

**MD\_Paiolzinho\_257\_JP\_TS\_\_2**

**Fábio Aarão Reis, 236**

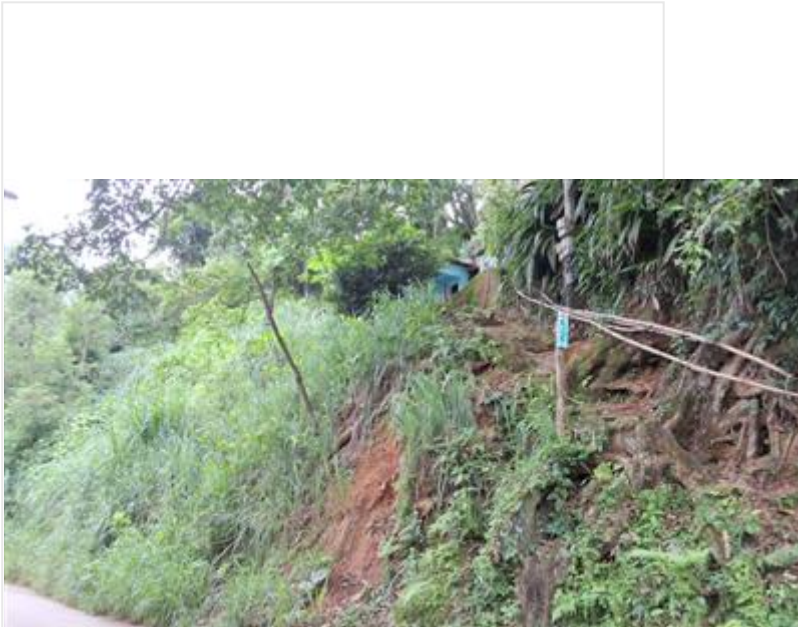
Foto do talude de cortes múltiplos:

- **Taludes de corte múltiplos**

**5 - 20m**

**85**

**Casa encaixada em taludes de corte em meia encosta**

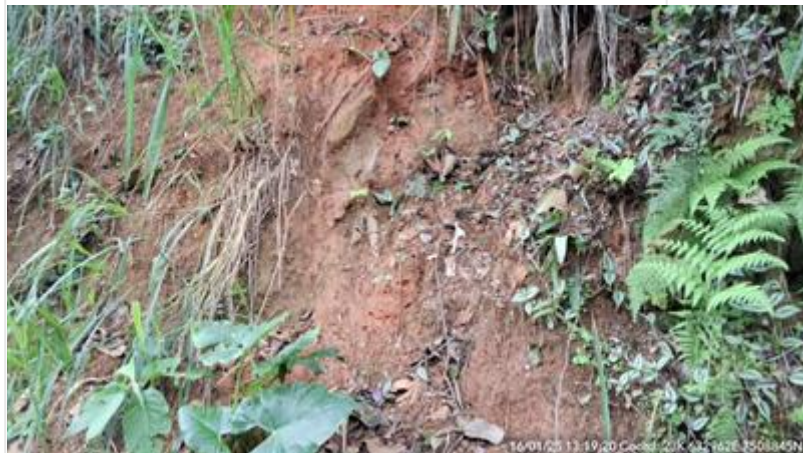
Foto do material predominante:

**Solo residual com muita influência de raízes de árvores de grande porte.**

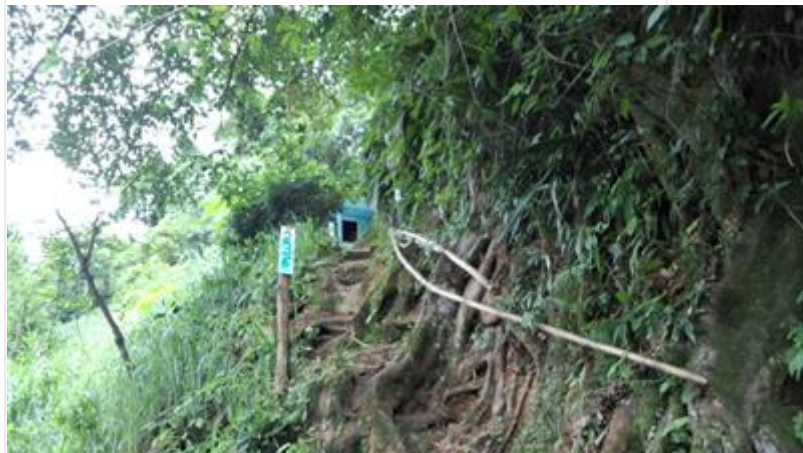
Foto Distância topo do talude - base da casa

**1 - 2m**

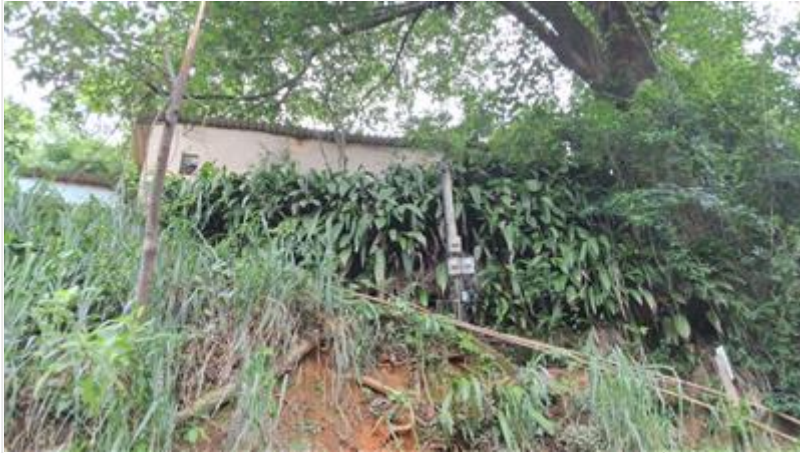
Foto do Vulnerabilidade:

**Alta: Danos estruturais esperados com excessivas deformações das estruturas, colapso parcial dos domicílios**

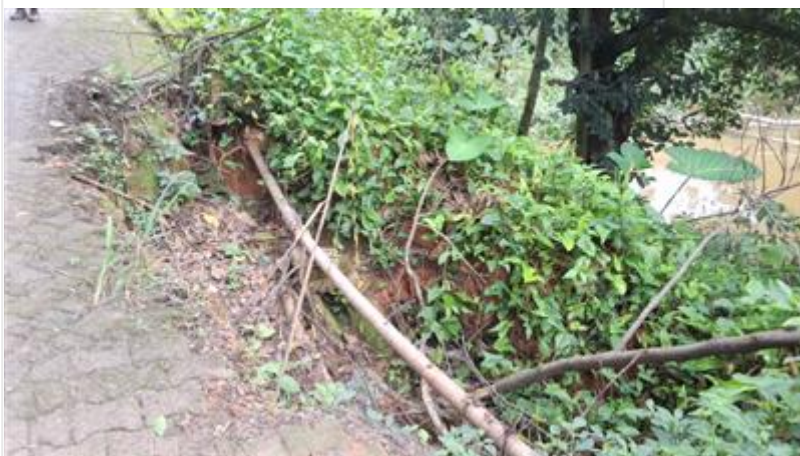
Foto Afundamento

**Afundamento em via e processo erosivo avançado em face de talude com moradias a montante**

**Processo erosivo avançado em área de acesso as moradias a montante do talude. Na frente do talude há um afundamento em via ocupando metade da pista. Não foi possível acesso as casas.**

- **Sirenes**
- **Nudec**
- **Sinalização e Orientação de Alerta**
- **Educação e Conscientização da população**

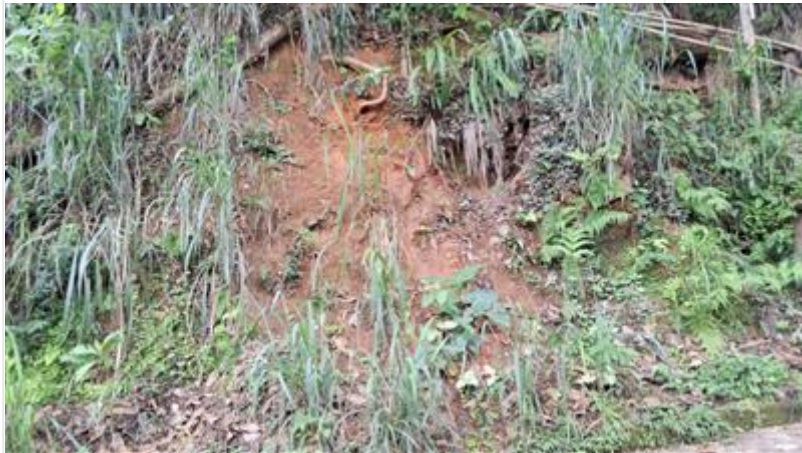
## Foto Cicatrizes

- **Erosão laminar**
- **Cicatrizes**
- **Afundamento (em passeio, via, estruturas em concreto em geral)**

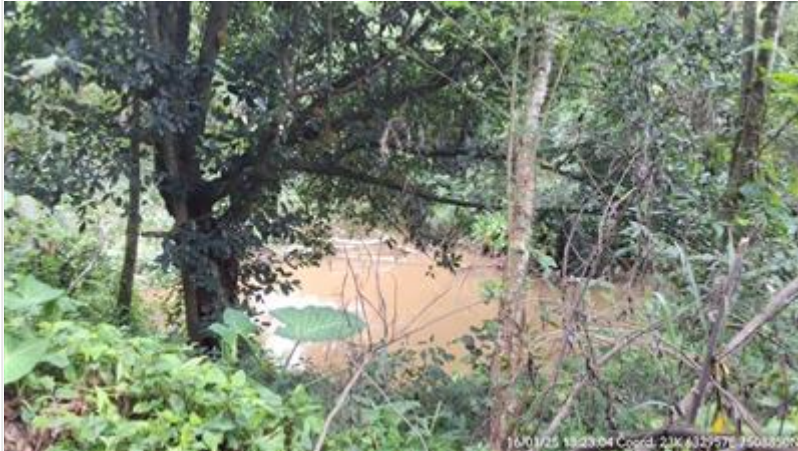
Foto da presença de água:

**Concentração de água em superfície (enxurrada)**

- **Precário**

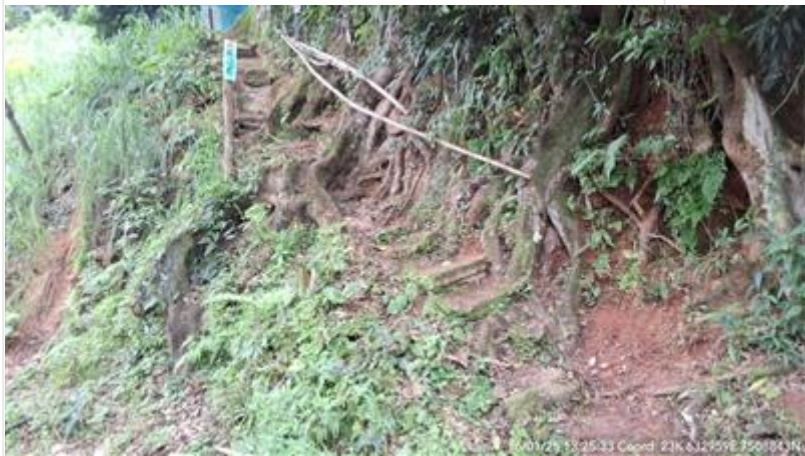
Foto1

**Acesso as casas**
