## FICHA DE CAMPO

**MD\_Paiolzinho\_257**

**MD\_Paiolzinho\_257\_JP\_TS\_\_3**

**Fábio Aarão Reis**

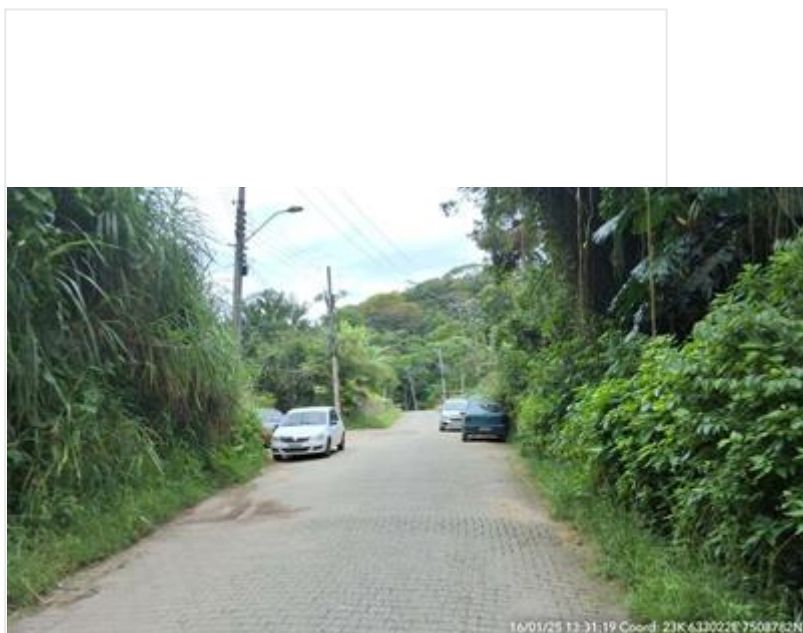
Foto do acesso:

**Veicular**

**Pavimentado**

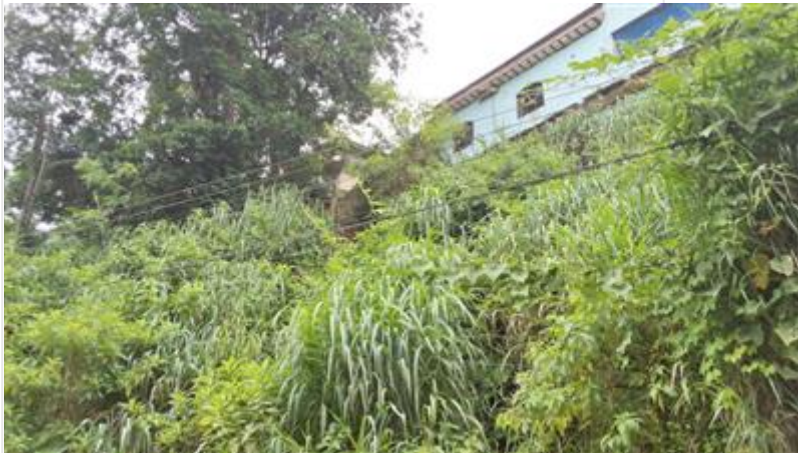
Foto do talude de cortes múltiplos:

- **Taludes de corte múltiplos**

**1 - 5m**

**70**

**Moradia situada entre talude de corte de estrada e talude de corte em que a mesma se encaixa**

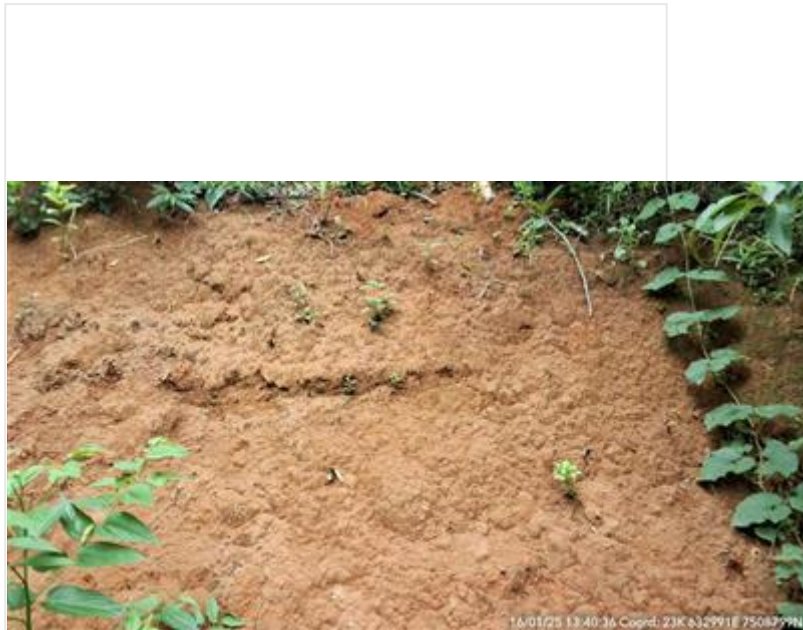
Foto do material predominante:

- **Solo residual**
- **Rocha alterada**

**Pacote de solo, com pontos apresentando rocha alterada**

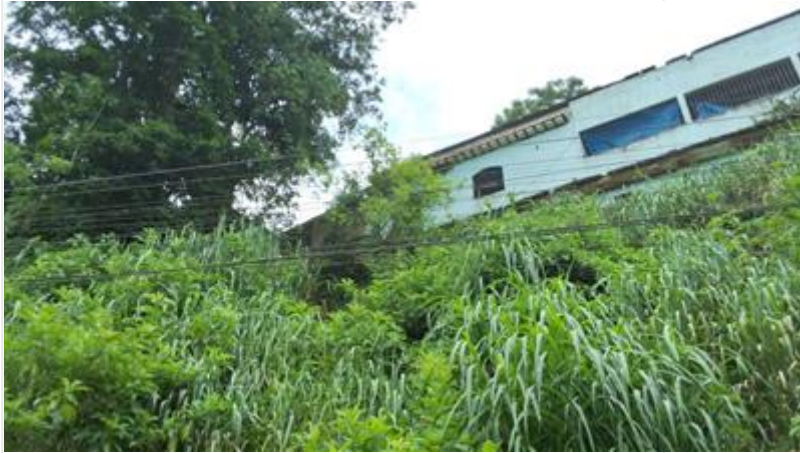
Foto Distância topo do talude - base da casa

- **Distância topo do talude – base da casa**

**Nulo**

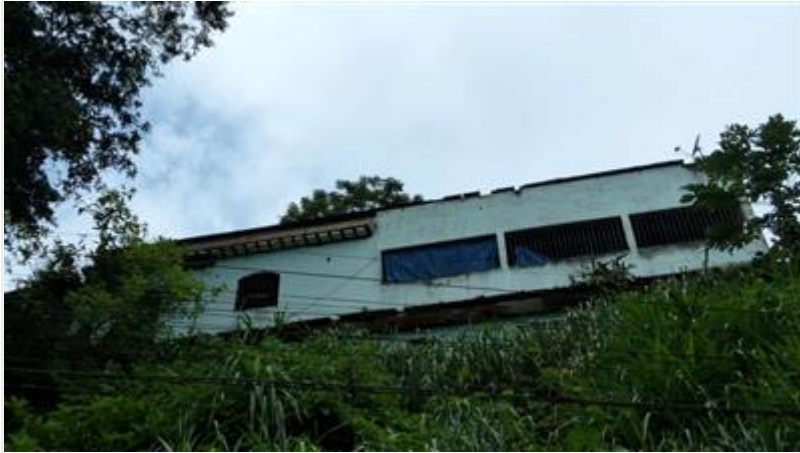
Foto do Vulnerabilidade:

**Alvenaria**

**Média: Danos esperados relacionados a trincas e colapso parcial nas paredes**

**Sim**

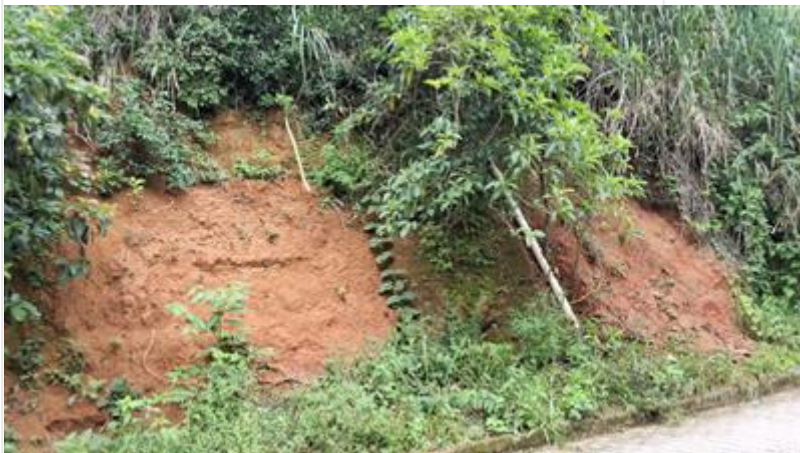
Foto Cicatrizes

**Processo erosivo avançada na face de talude e formato do terreno concavo indicando uma possível cicatriz pretérita que está coberta por vegetação**

**Talude exibindo diversos pontos com cicatrizes de deslizamento pretéritos em que o material mobilizado obstruiu parte da via. Na base de uma das moradias há porção com inclinação negativa devido ao processo erosivo ativo no local. O acesso para as casas estava fechado e a casa parecia fechada.**

- **Sirenes**
- **Nudec**
- **Sinalização e Orientação de Alerta**
- **Educação e Conscientização da população**

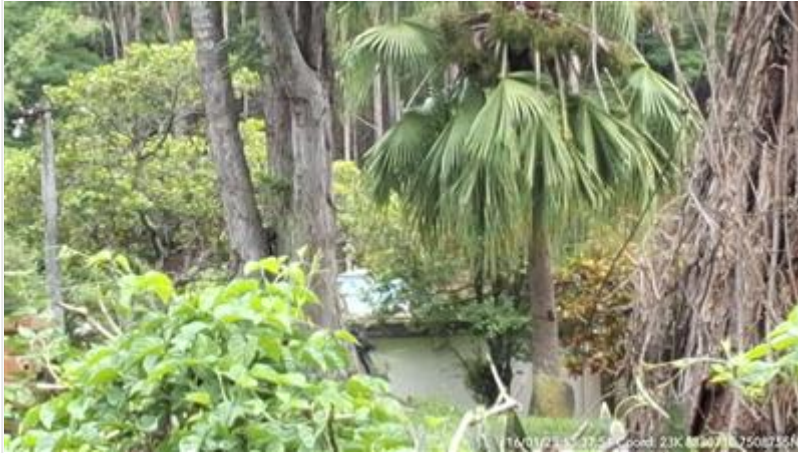
Foto da presença de água:

**Concentração de água em superfície (enxurrada)**

- **Precário**

**Sem mina aparente**

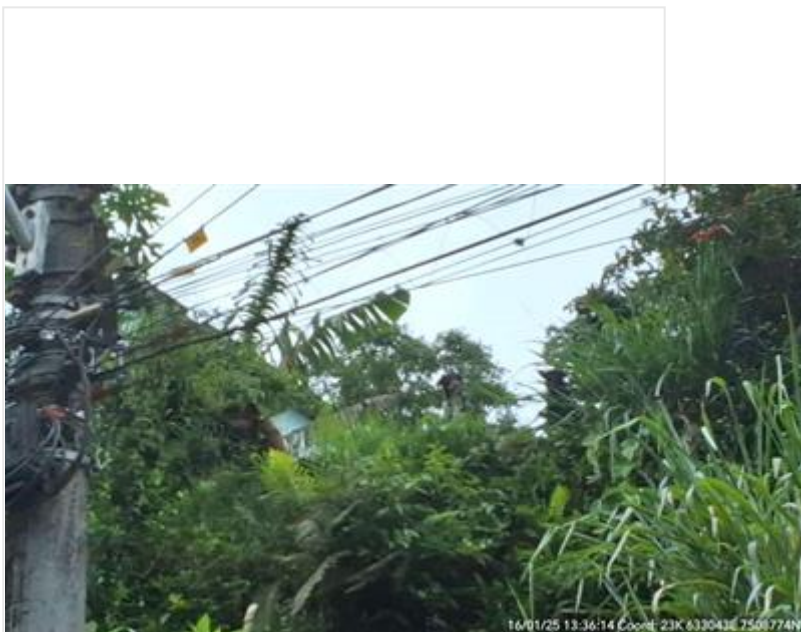
Foto1

**Cachorros grandes na entrada da casa que impediram a visualização a montante**
