## FICHA DE CAMPO

**MD\_Paiolzinho\_269**

**MD\_Paiolzinho\_269\_DS\_TB\_\_1**

**Arminda Catanhede, número 592**

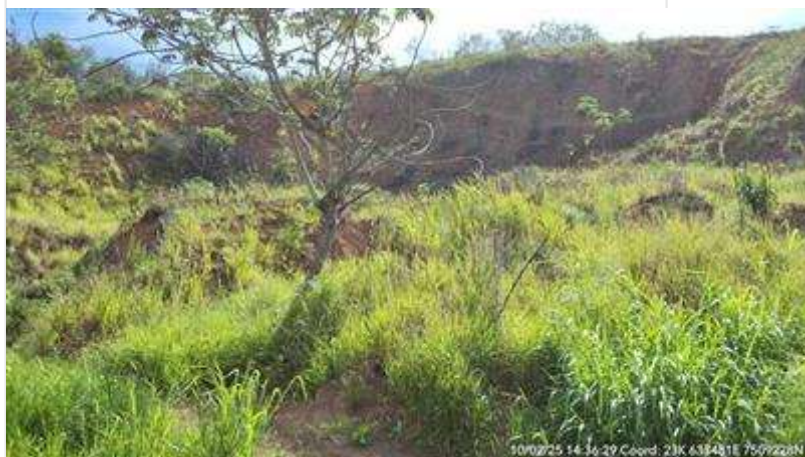
Foto\_encos\_nat-20250210-173628.jpg

**20 - 50m**

**75**

**Encosta natural de grande porte; cortes subverticalizados, a mais de 6 metros da base da encosta, com casas construídas .**

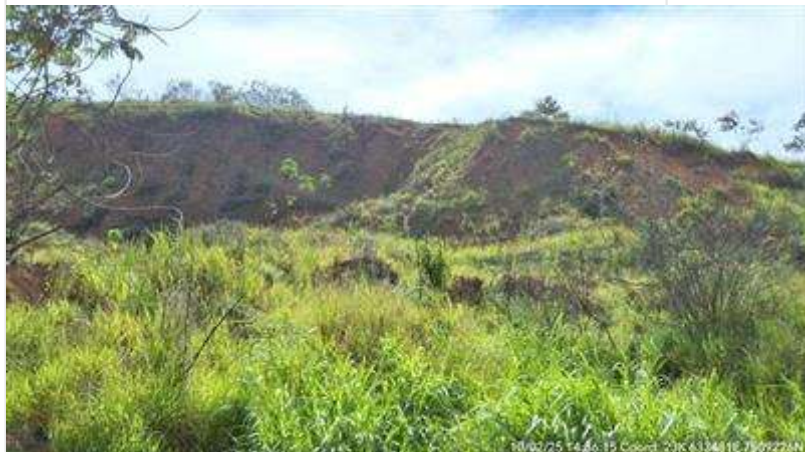
Foto\_material-20250210-173614.jpg

- **Solo residual**
- **Rocha alterada**

**Solo resisual espesso com presença de blocos subangulosos.**

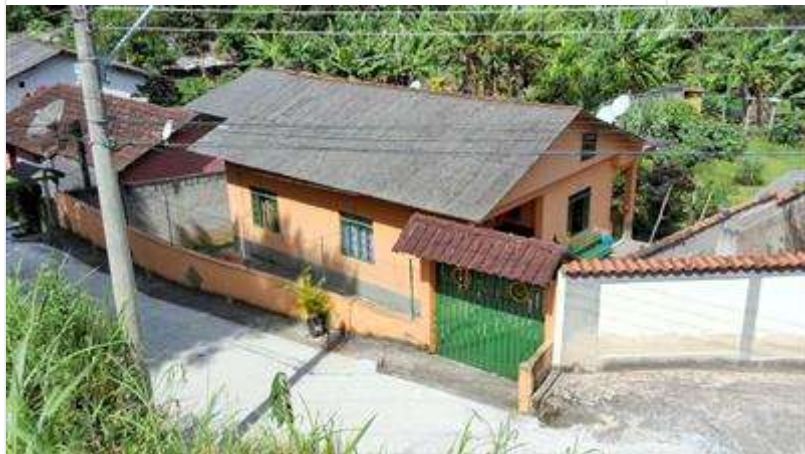
Foto\_talude\_casa-20250210-173655.jpg

**> 6m**

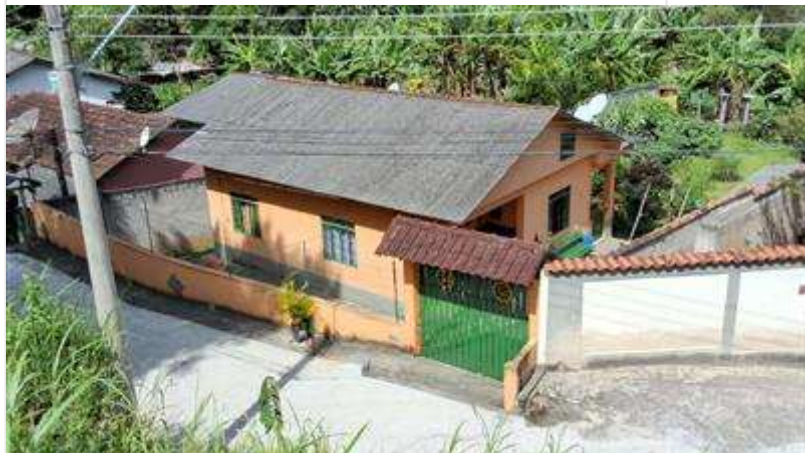
Foto\_vulnerabilidade-20250210-173703.jpg

**Alvenaria**

**Média: Danos esperados relacionados a trincas e colapso parcial nas paredes**

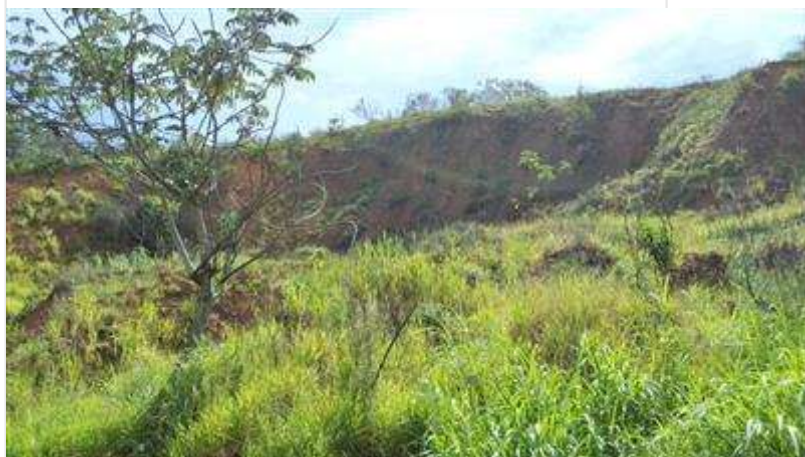
Foto\_Cicatrices-20250210-173847.jpg

- **Cicatrices**
- **Erosão laminar**

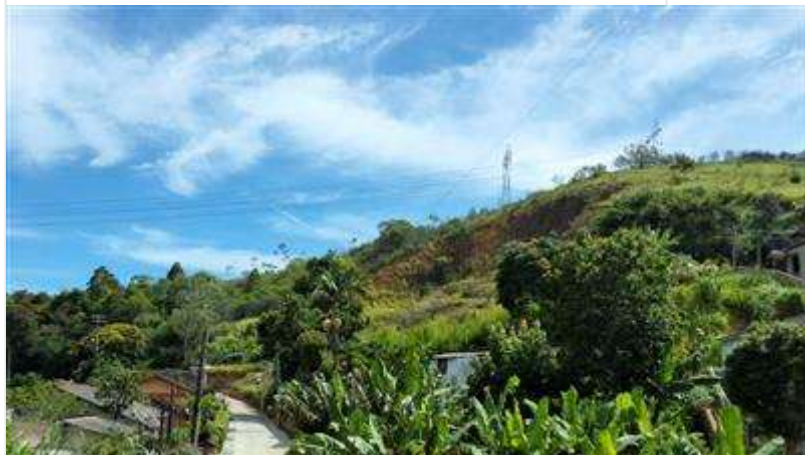
Foto\_deslizamento-20250210-172953.jpg

**Rotacional**

**Morador relatou que processo ocorreu a 10 anos atrás porém, em eventos de chuvas mais fortes, ocorrem pequenas mobilizações de solo.**

**Setor caracterizado por deslizamento de grande magnitude, ocorrido, segundo relato de morador, a mais de 10 anos. Feições erosivas ativas são observadas na porção N-NW do setor, evidenciando a possibilidade de avanço lateral do processo. Matacões subangulares foram observados na base da encosta.**

- **Nudec**
- **Sirenes**
- **Sinalização e Orientação de Alerta**
- **Educação e Conscientização da população**

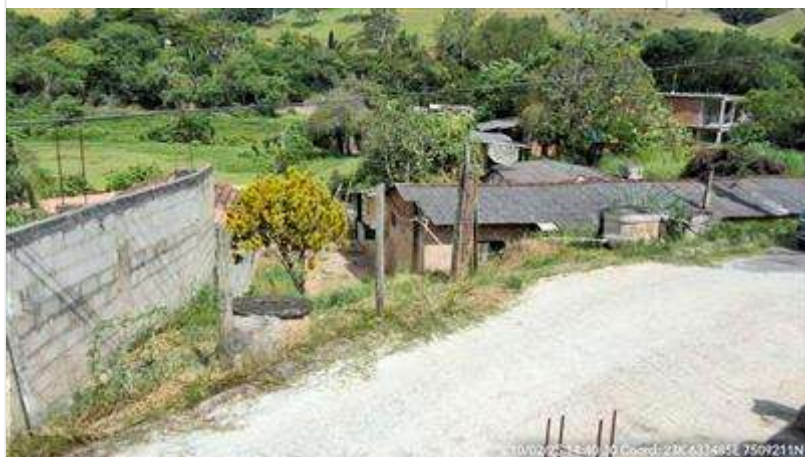
Foto\_agua-20250210-174029.jpg

- **Precário**

**Sem mina aparente**

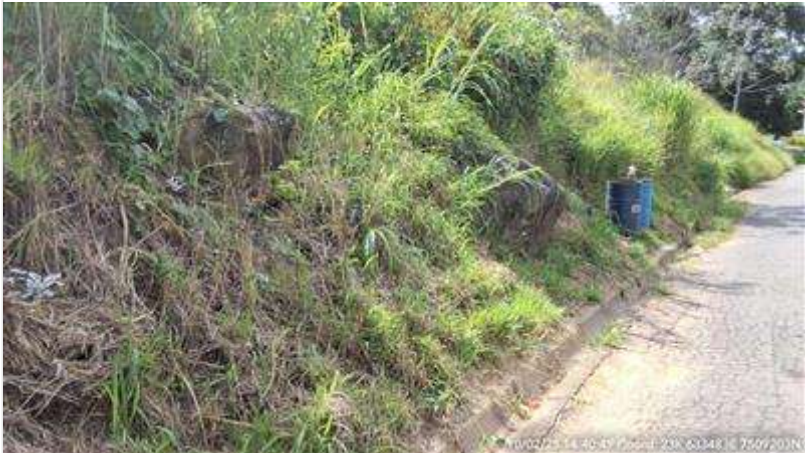
Foto1

**Presença de blocos subangulares na base de encosta natural.**

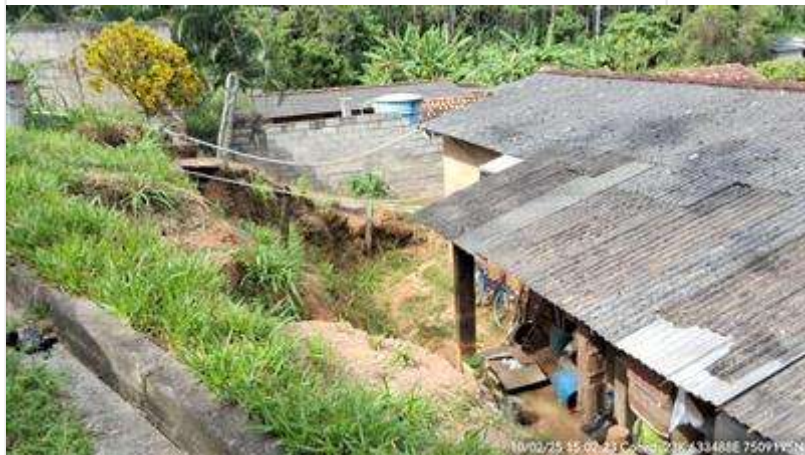
Foto2

**Uma das edificações que se encontra na projeção do trecho onde houve deslizamento de grande magnitude. Detalhe para ocorrência de deslizamentos menores e feições erosivas junto ao talude de corte.**
