## FICHA DE CAMPO

**MD\_Paiolzinho\_269**

**MD\_Paiolzinho\_269\_DS\_TB\_\_2**

**Arminda Catanhede, número 1000**

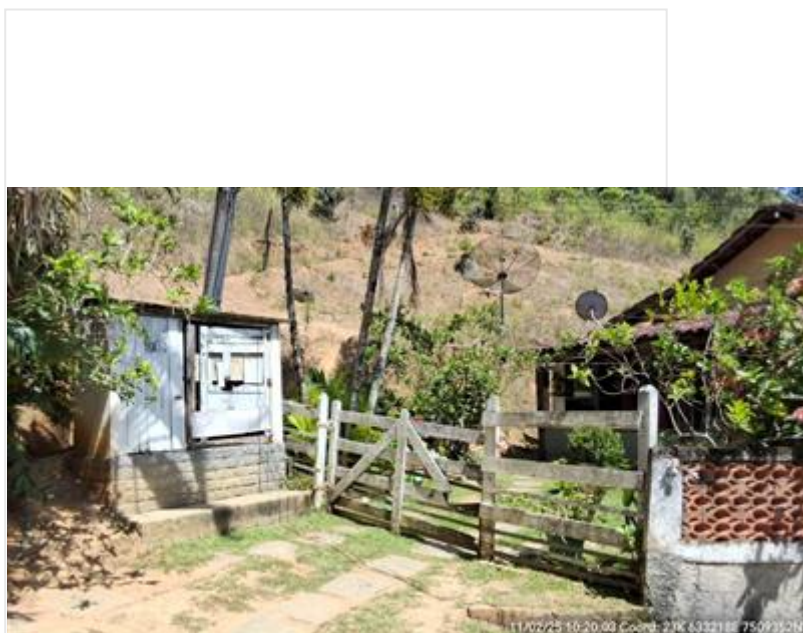
Foto do acesso:

**Veicular**

**Não Pavimentado**

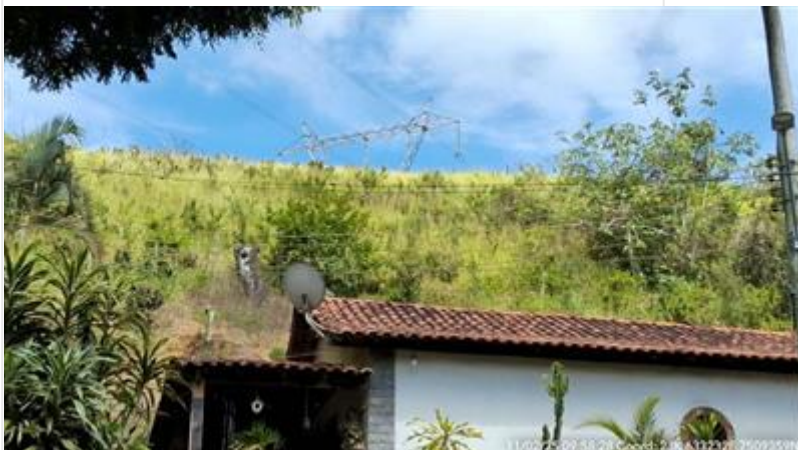
Foto da encosta natural:

**5 - 20m**

**65**

**Local de cortes múltiplos, cerca de 3 cortes principais, e encosta natural a montante**

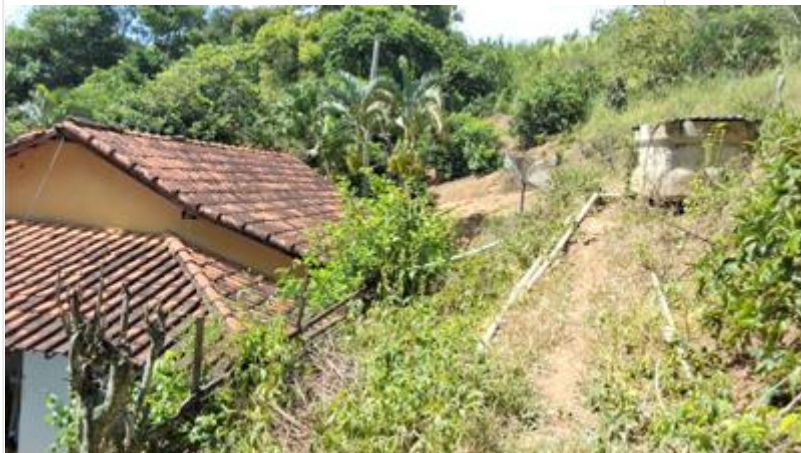
Foto do talude de cortes múltiplos:

**1 - 5m**

**90**

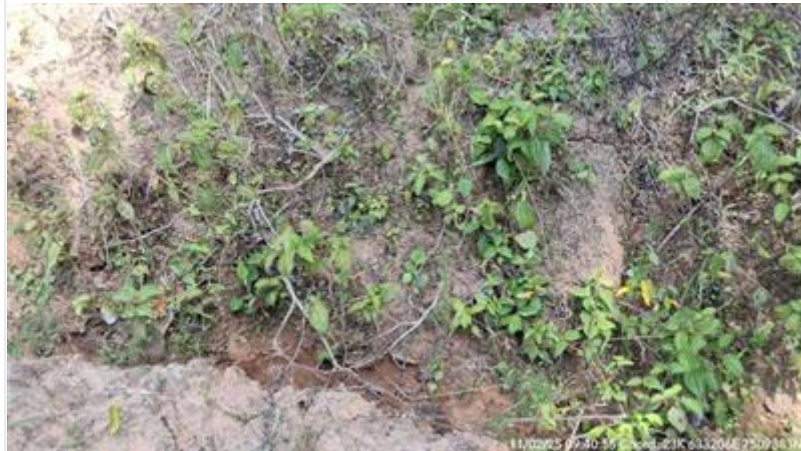
Foto do material predominante:

**Solo residual com presença de argila.**

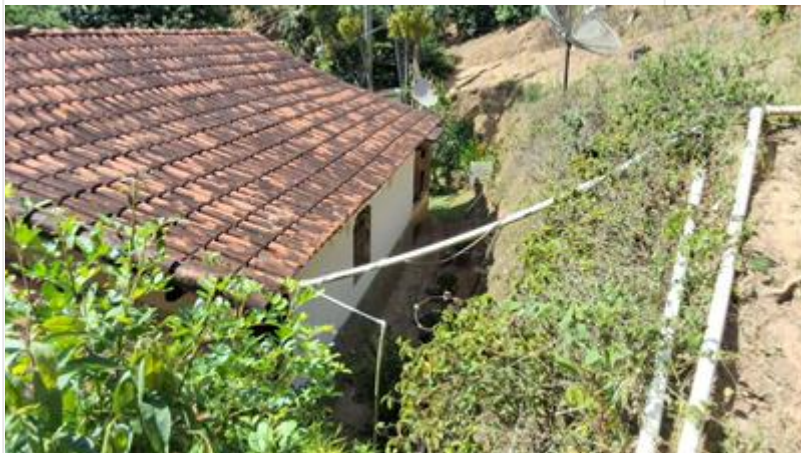
Foto Distância talude – casa

**Nulo**

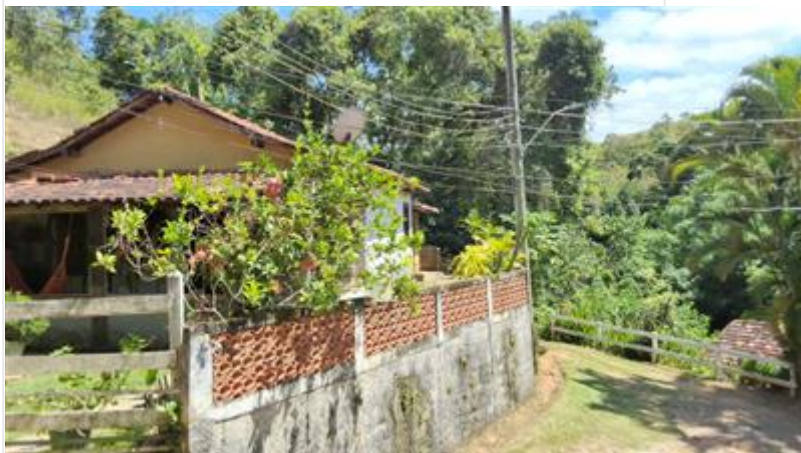
Foto Distância topo do talude - base da casa

**1 - 2m**

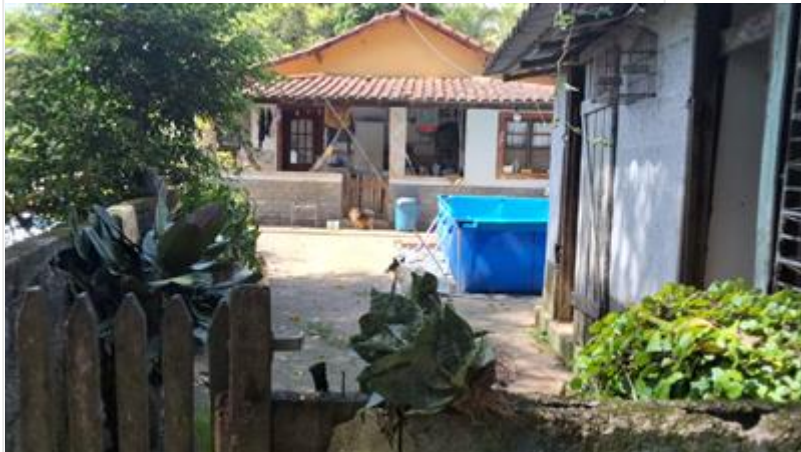
Foto do Vulnerabilidade:

**Média: Danos esperados relacionados a trincas e colapso parcial nas paredes**

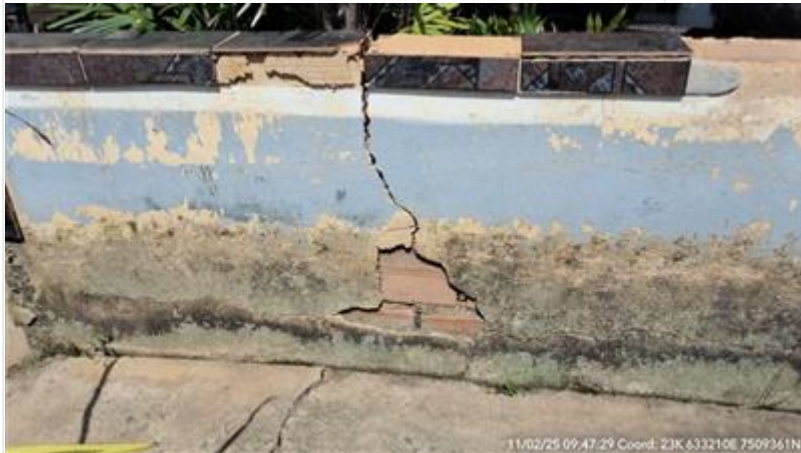
Foto Trincas em muros

**Setor caracterizado por edificação construída em taludes de corte onde foram observadas: no talude a jusante da moradia, feições indicativas de movimentação, como trincas contínuas no terreno, paralelas a extensão do talude, além de afundamento de estruturas de concreto, descolamento da parede da casa com o pavimento da área de acesso, e cerca inclinada; no talude a montante, há cicatriz de deslizamento com projeção para lateral de edificação, onde não há moradias construídas.**

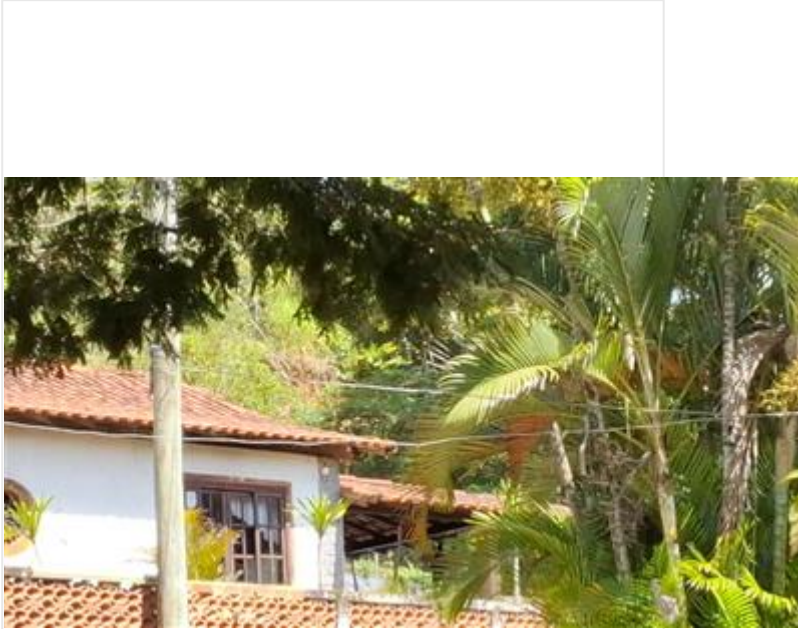
Foto do deslizamentos:

**Planar**

**Deslizamento observado está localizado na lateral norte da moradia, com vertente voltada para onde não há imóveis. Porém foram observadas diversas bfeições indicativas de movimentação no terreno (crista do talude a jusante).**

**Sim**

- Sirenes
- Nudec
- Sinalização e Orientação de Alerta
- Educação e Conscientização da população

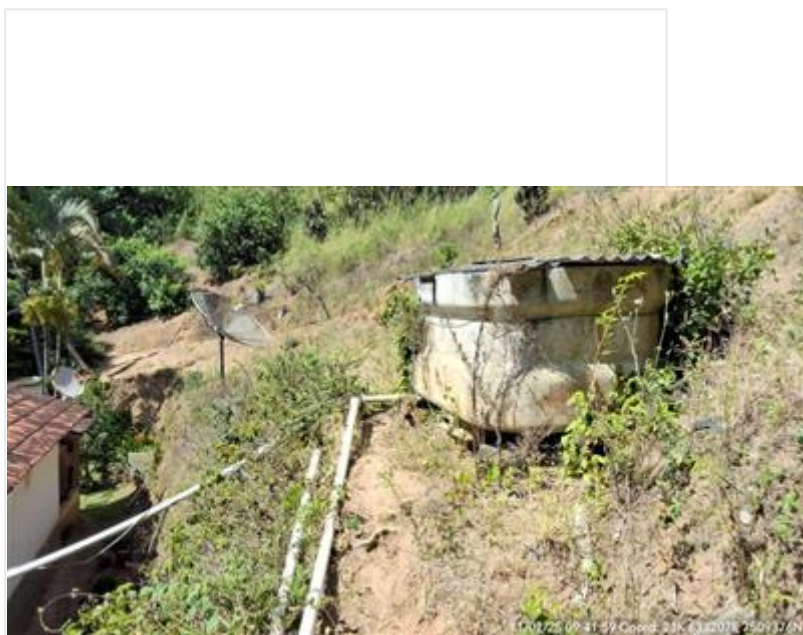
Foto da presença de água:

- **Inexistente**

**Sem mina aparente**

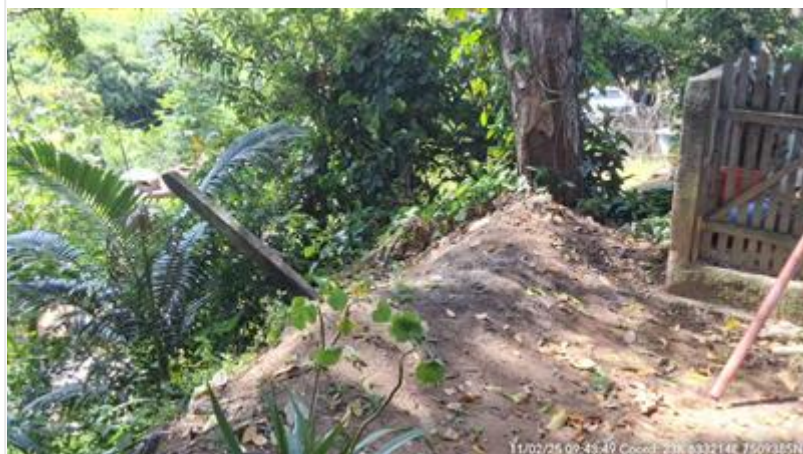
Foto1

**Cerca em crista de talude apresentando inclinação para jusante.**
