## FICHA DE CAMPO

**MD\_Paiolzinho\_269**

**MD\_Paiolzinho\_269\_DS\_TB\_\_3**

**Arminda Catanhede, n 1000 (imóvel ao lado da garagem).**

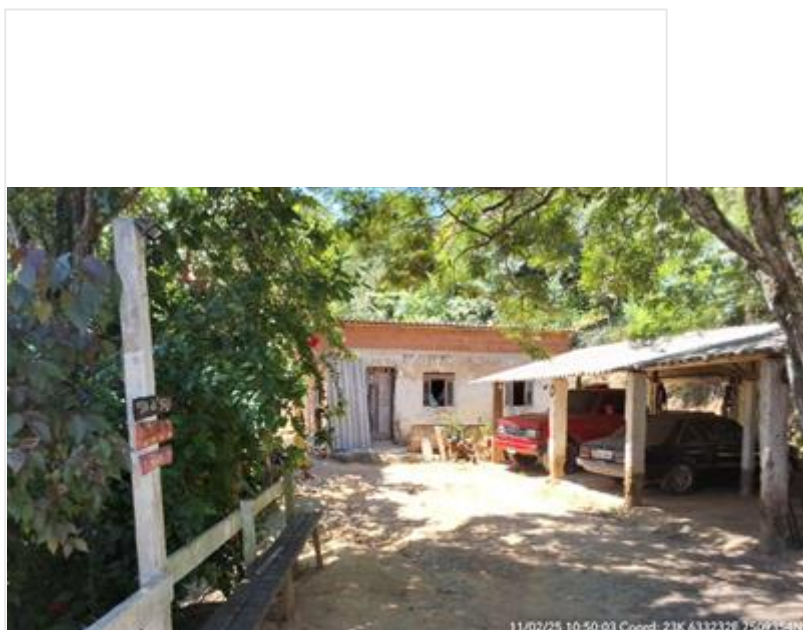
Foto do acesso:

**Veicular**

**Não Pavimentado**

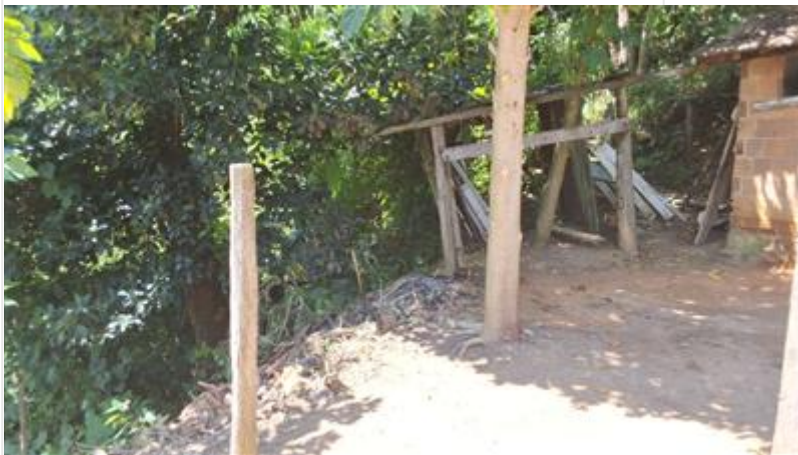
Foto do talude de cortes múltiplos:

**1 - 5m**

**80**

**Cortes verticalizados em talude onde há o assentamento de edificação.**

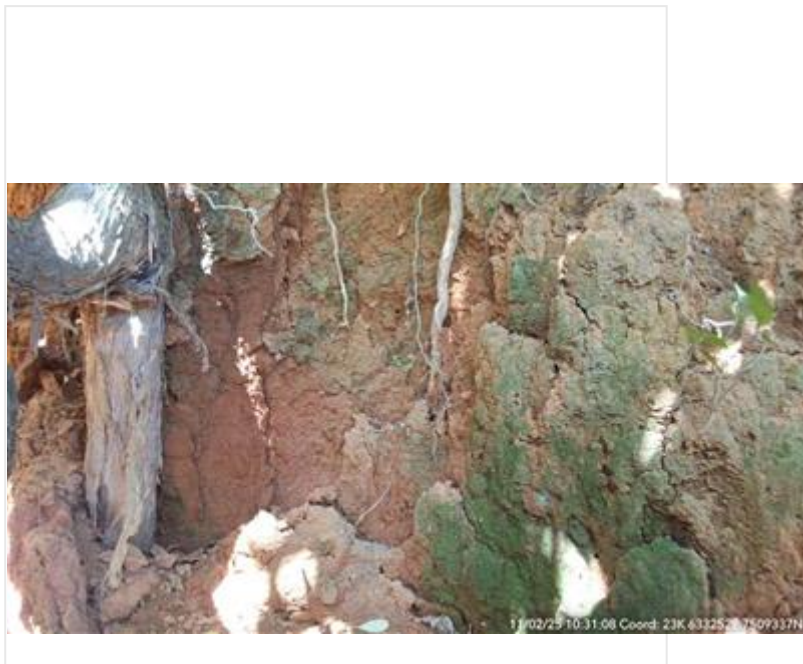
Foto do material predominante:

**Solo residual com maior porção de argila.**

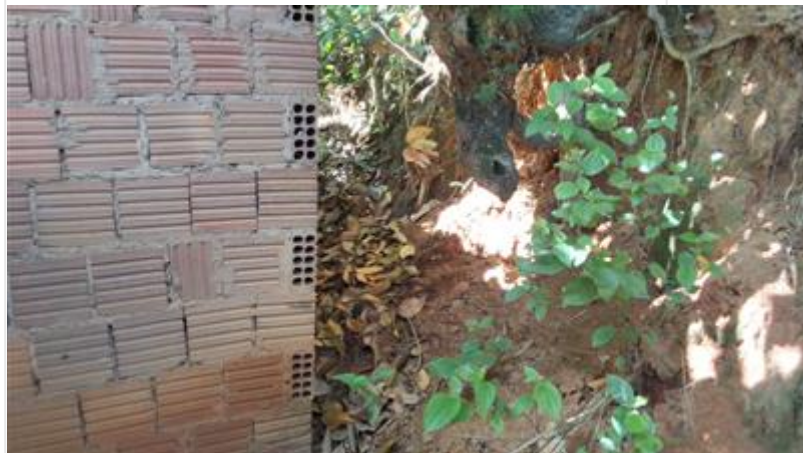
Foto Distância talude – casa

**Nulo**

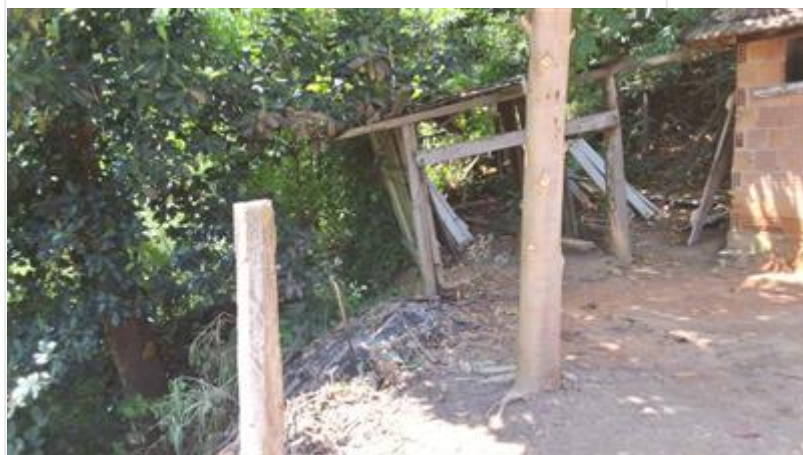
Foto Distância topo do talude - base da casa

**3 - 4m**

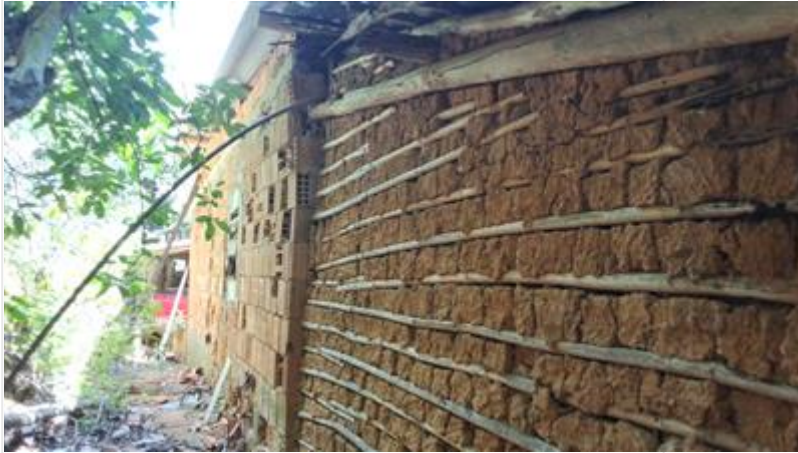
Foto do Vulnerabilidade:

**Muito Alta: Danos estruturais esperados com comprometimento integral estrutural e possibilidade de colapso total dos domicílios**

- Sirenes
- Nudec
- Sinalização e Orientação de Alerta
- Educação e Conscientização da população

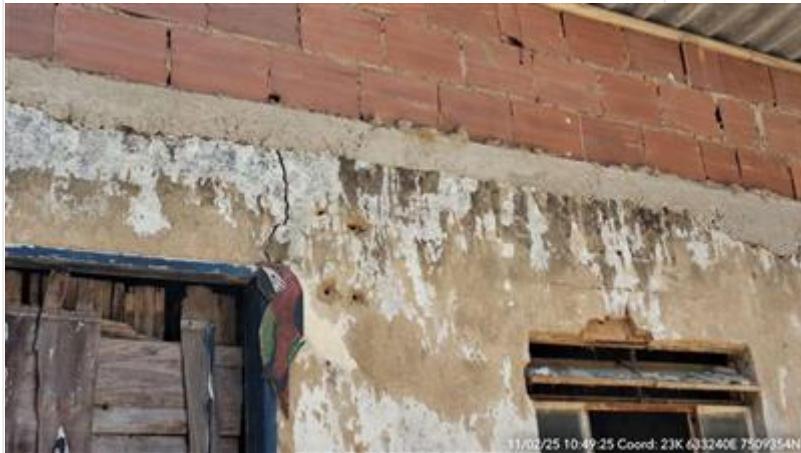
Foto Trincas em moradias

- **Vegetação/postes inclinadas/tombados**
- **Erosão laminar**
- **Trincas em moradias**

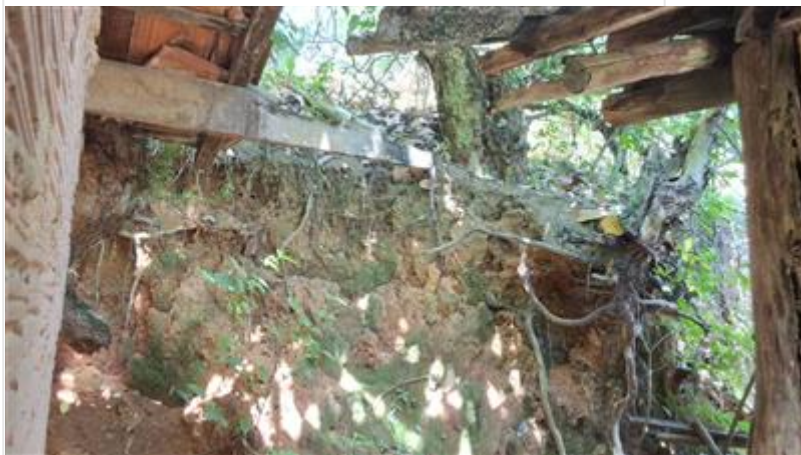
Foto Vegetação/postes inclinadas/tombados

**Feições erosivas nos taludes de fundos e frente de edificação, com inclinação de espécies arbóreas e exposição de suas raízes.**

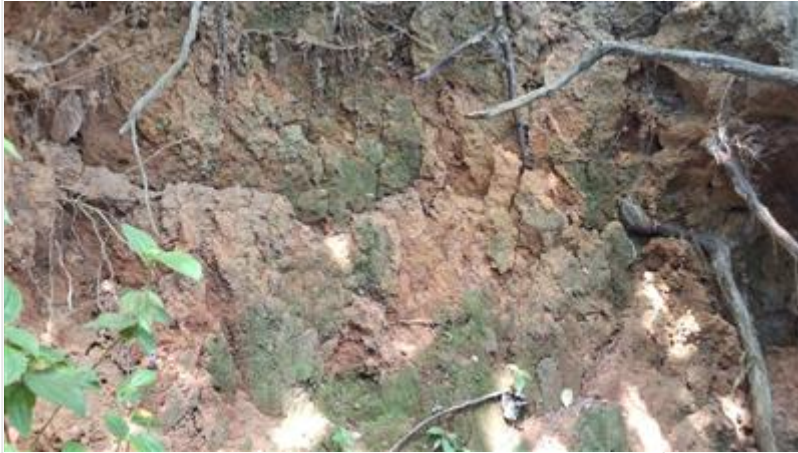
## Foto Erosão Laminar

**Setor caracterizado por cortes verticalizados de talude, com edificação de muito alta vulnerabilidade estrutural próxima; feições erosivas ativas no talude a montante, com inclinação de espécies arbóreas e exposição de suas raízes .**

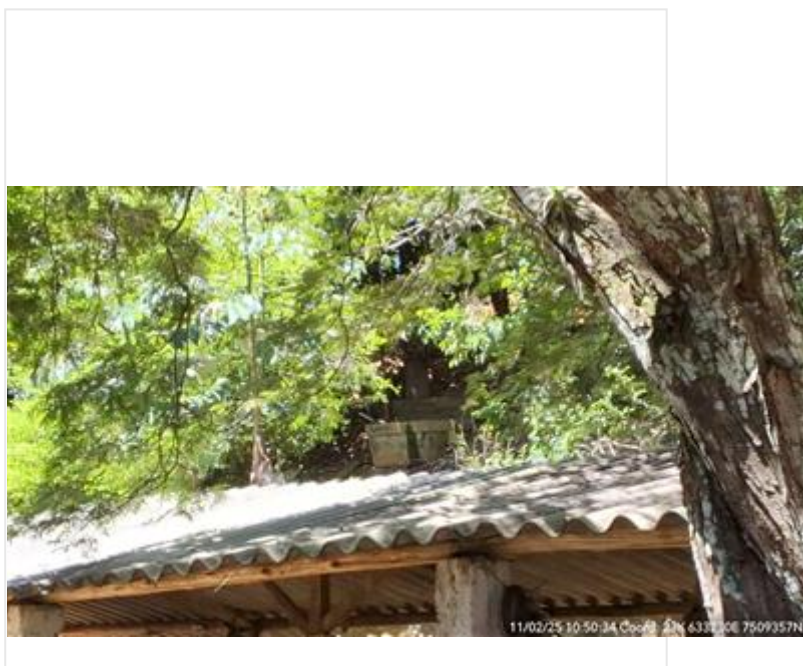
Foto da presença de água:

- **Inexistente**

**Sem mina aparente**

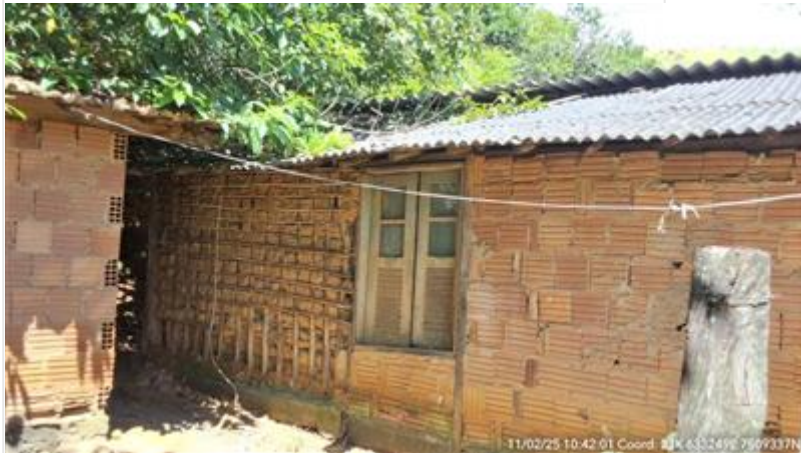
Foto1

**Moradia construída em alvenaria e pau a pique.**
