## FICHA DE CAMPO

**MD\_SantaRosa\_254**

**MD\_SantaRosa\_254\_DS\_TB\_\_1**

**Araribóia, número 76 (Sítio Cantinho do Paraíso).**

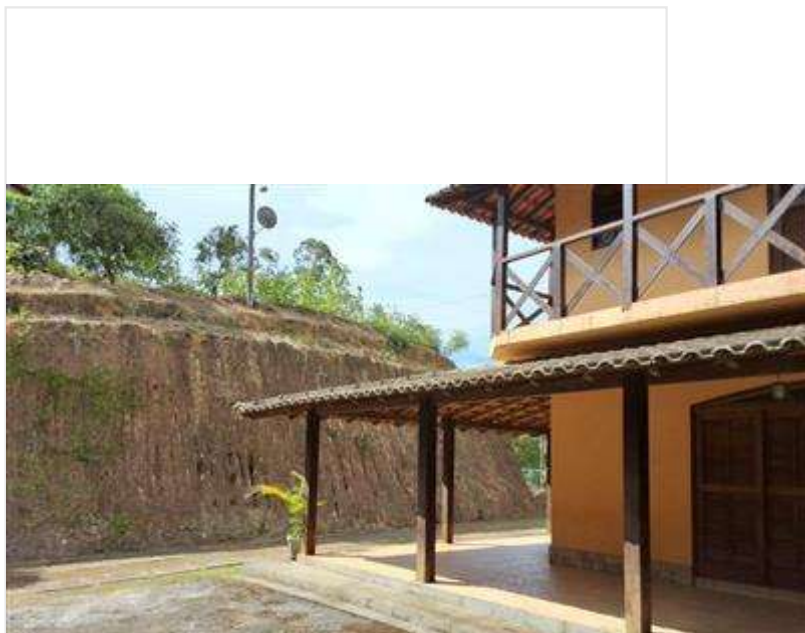
Foto do talude de cortes múltiplos:

**5 - 20m**

**80**

**Escavação de taludes para assentamento de edificação.**

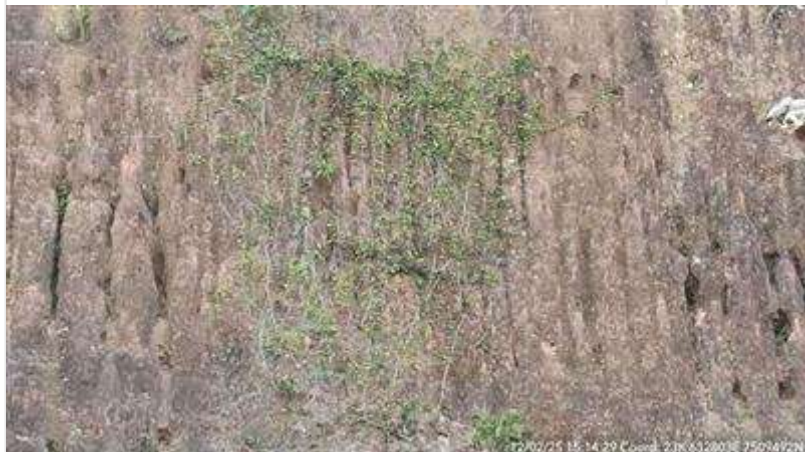
Foto do material predominante:

**Solo residual predominante nos cortes; onde há edificação, há sobreposição de aterro sobre solo.**

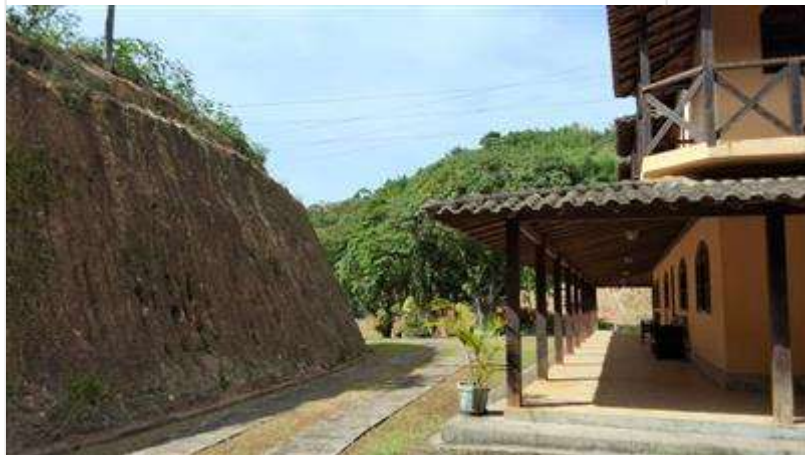
Foto Distância talude – casa

**3 - 4m**

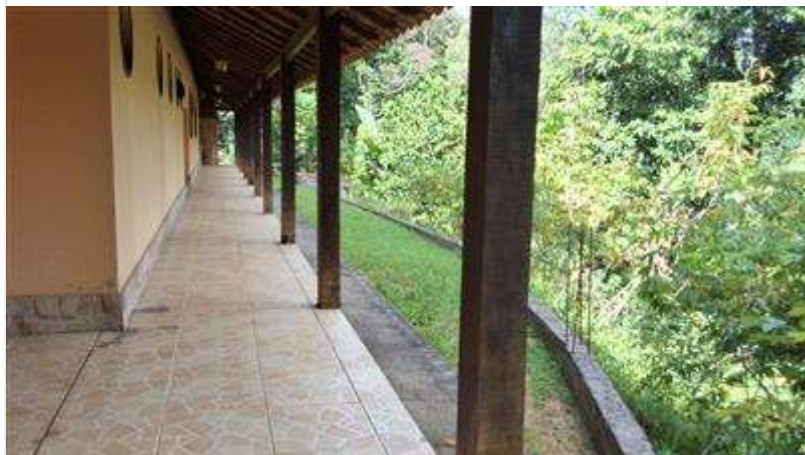
Foto Distância topo do talude - base da casa

**3 - 4m**

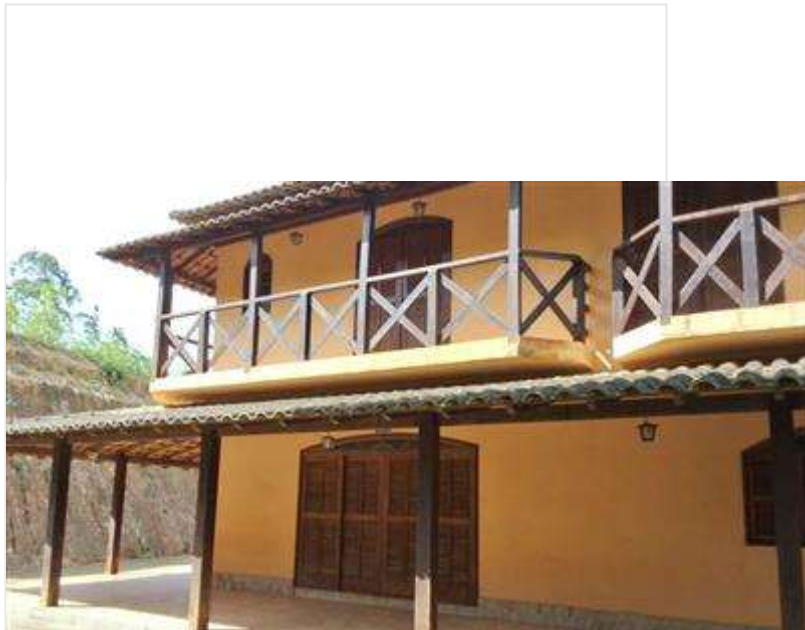
Foto do Vulnerabilidade:

**Baixa: Danos Estruturais não esperados**

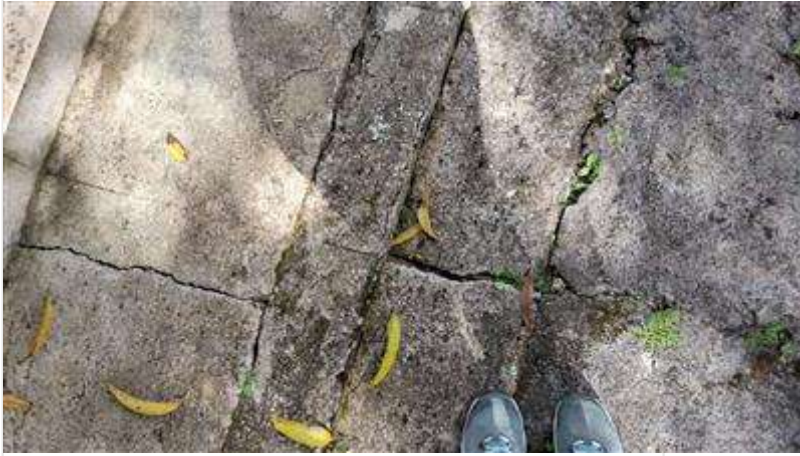
Foto Trincas no terreno

**Erosão ativa em talude a jusante da edificação com mobilização de solo e aterro causando afundamento e colapso parcial de pequena estrutura da área externa (a cerca de 3 a 4 metros da edificação).**

**Setor caracterizado por talude de cortes múltiplos onde há edificação de baixa vulnerabilidade estrutural; foram observados processos erosivos com mobilização de solo e aterro causando afundamento, trincas e colapso parcial de pequena estrutura de área externa. Salienta-se que a área se encontra a cerca de 3 a 4 metros da edificação.**

- **Sirenes**
- **Nudec**
- **Sinalização e Orientação de Alerta**
- **Educação e Conscientização da população**

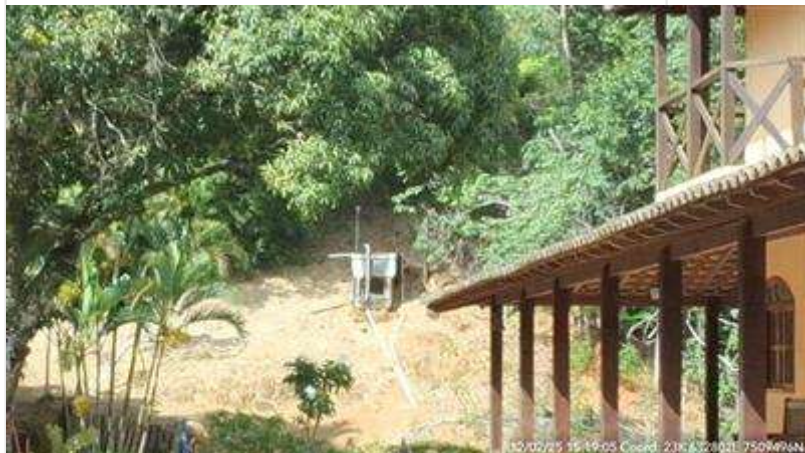
Foto da presença de água:

- **Precário**

**Sem mina aparente**

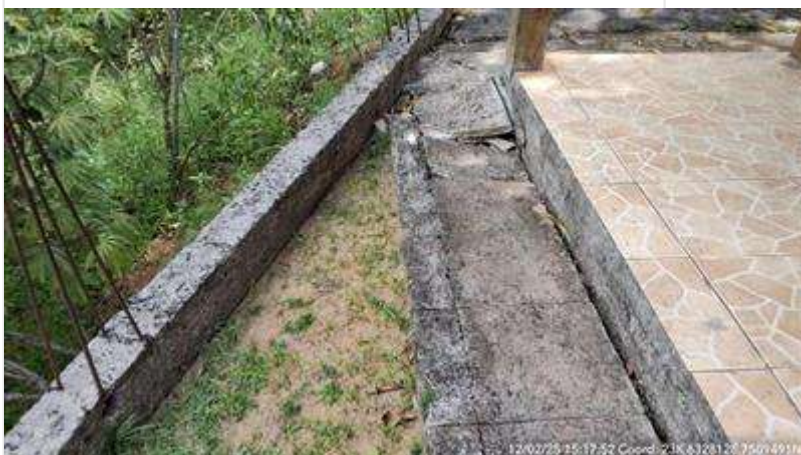
Foto1

**Detalhe de parte de pavimento de área externa colapsada e com trincas.**

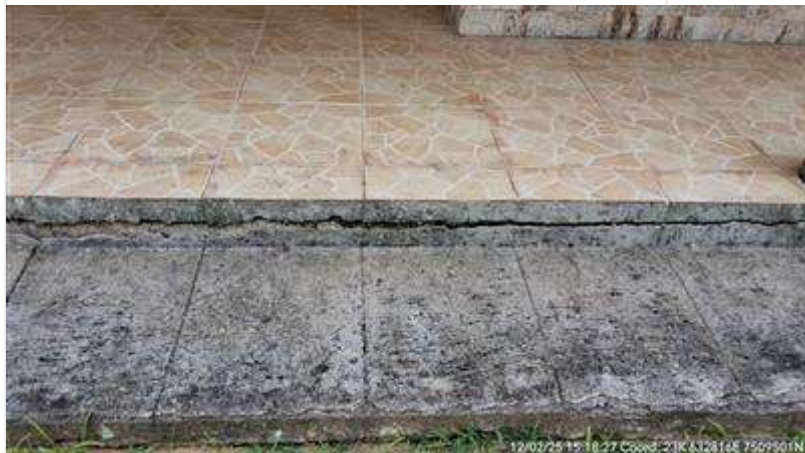
Foto2

**Continuação lateral de pavimento de área externa de edificação com trinca contínua.**
