## FICHA DE CAMPO

**MD\_SantaRosa\_254**

**MD\_SantaRosa\_254\_DS\_TB\_\_10**

**Alto Casemiro, número 684**

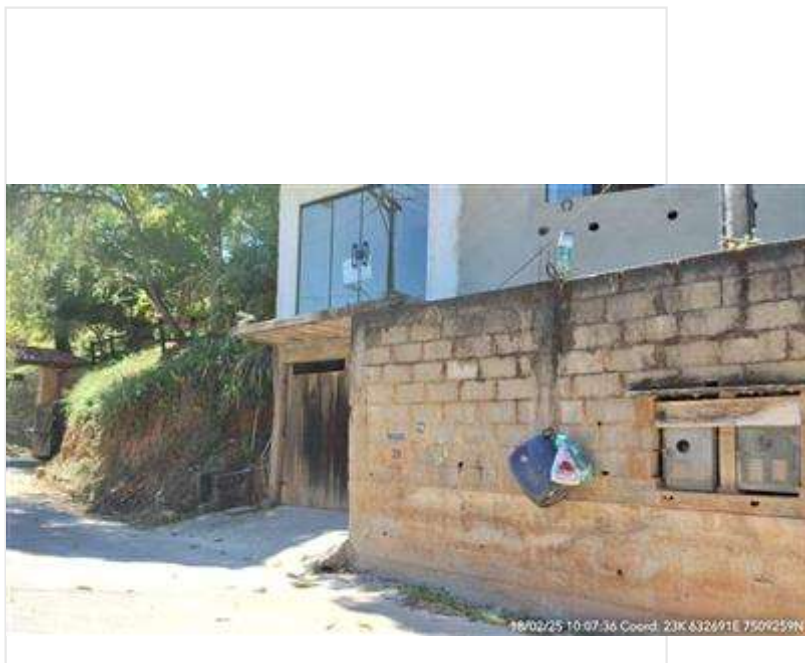
Foto do acesso:

**Veicular**

**Pavimentado**

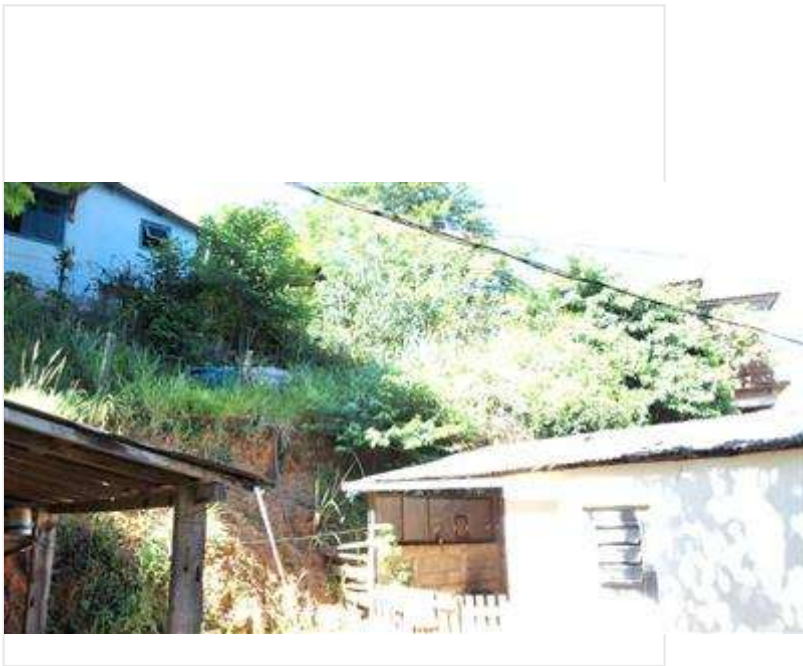
Foto do talude de cortes múltiplos:

**1 - 5m**

**80**

**Taludes de cortes múltiplos, cobertos por vegetação rasteira e esparsa, com trechos de solo exposto.**

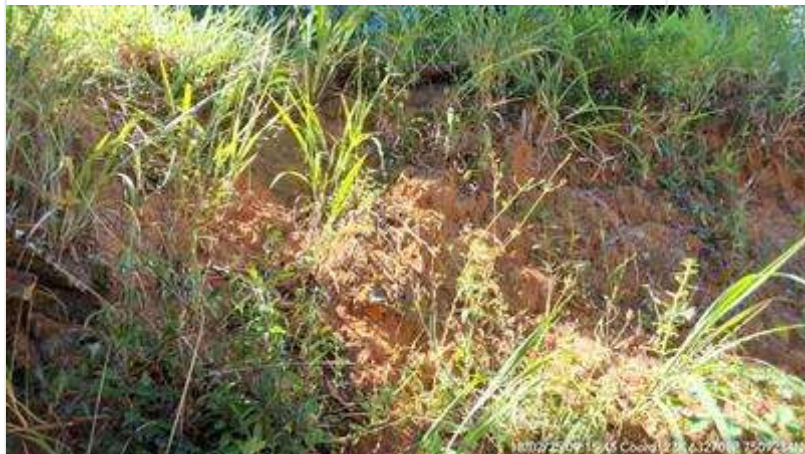
Foto do material predominante:

**Solo residual espesso.**

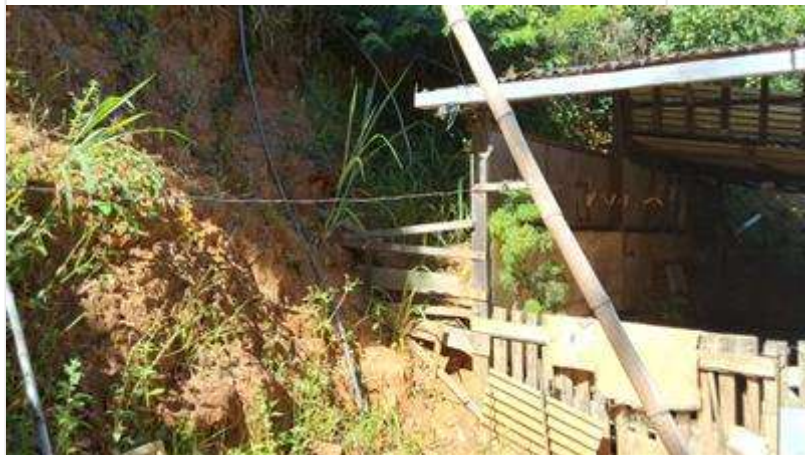
Foto Distância talude – casa

**Nulo**

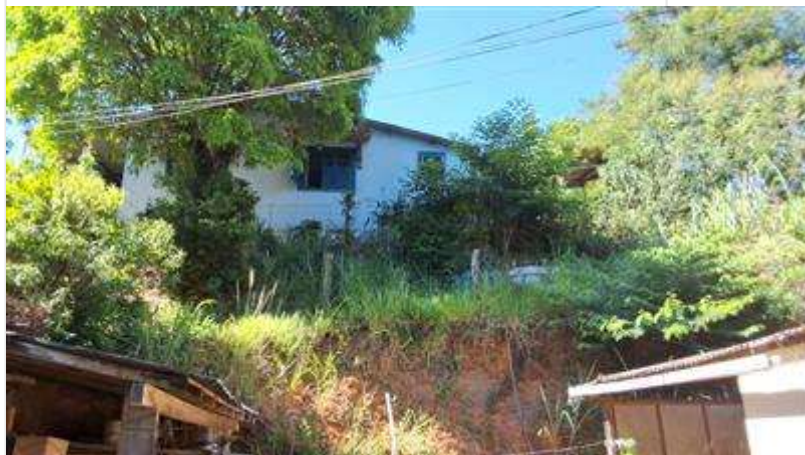
Foto Distância topo do talude - base da casa

**1 - 2m**

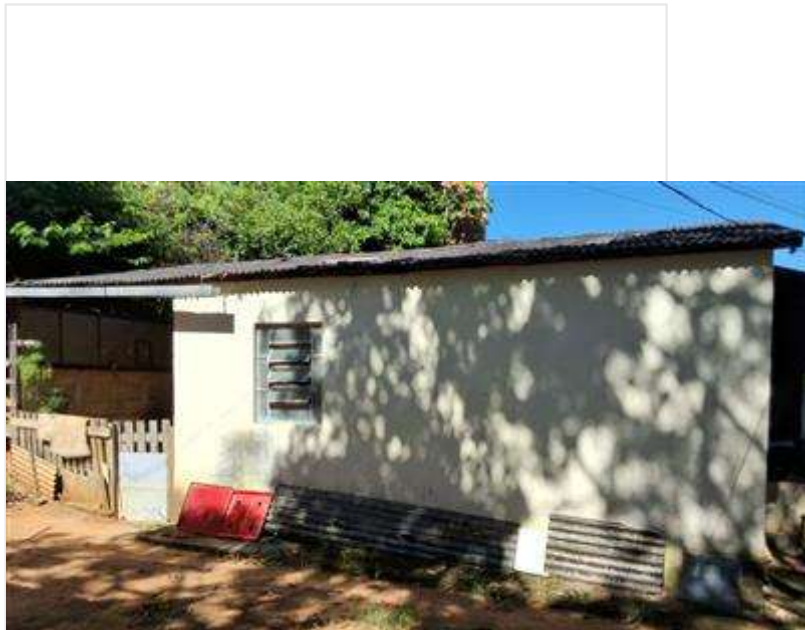
Foto do Vulnerabilidade:

**Média: Danos esperados relacionados a trincas e colapso parcial nas paredes**

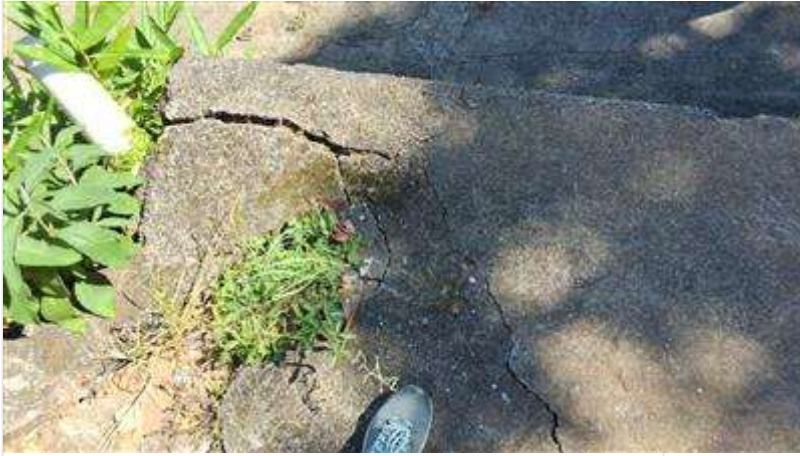
### Foto Afundamento

**Setor caracterizado por taludes de cortes múltiplos onde dispõem-se edificações de média vulnerabilidade estrutural. Foram identificadas 2 cicatrizes de deslizamento: a) primeira, em talude a jusante de edificação, voltado para via (2024); b) deflagrado na crista de talude de corte junto a edificação, sem danos (moradora relata um terceiro evento pretérito em mesmo trecho, mais de 10 anos). Ângulos negativos nos taludes, além de feições erosivas e afundamento de pavimento a cerca de 6 metros da edificação.**

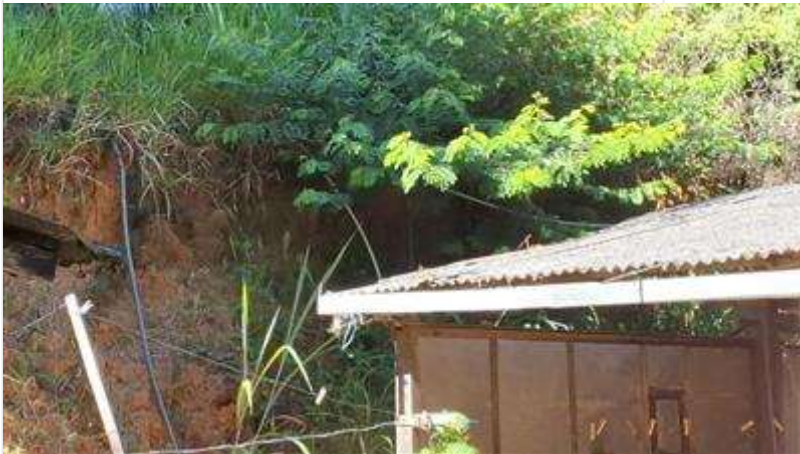
### Foto Cicatrizes

**2 cicatrizes de deslizamento: a) primeira, em talude a jusante de edificação, voltado para via (2024); b) deflagrado na crista de talude de corte junto a edificação (moradora relata um terceiro evento pretérito em mesmo trecho, mais de 10 anos).**

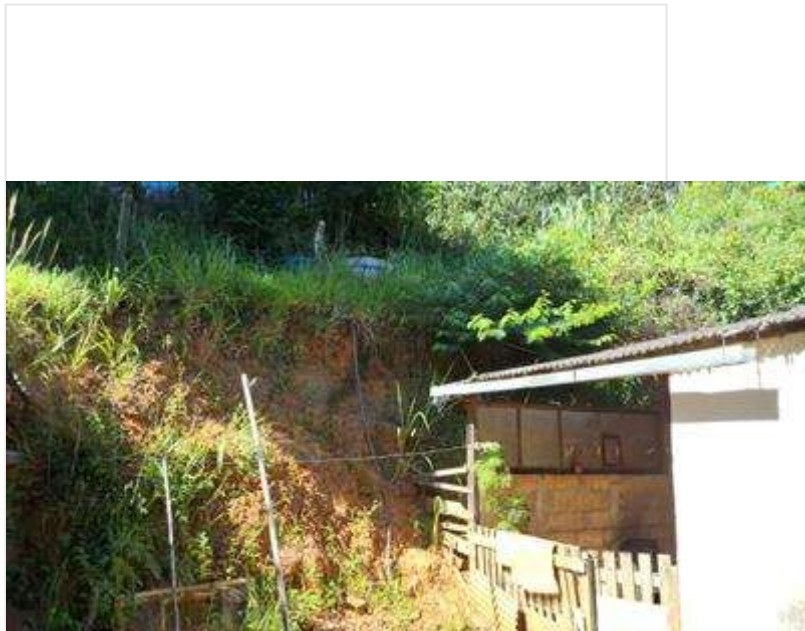
Foto do deslizamentos:

**Planar**

- Sirenes
- Nudec
- Sinalização e Orientação de Alerta
- Educação e Conscientização da população

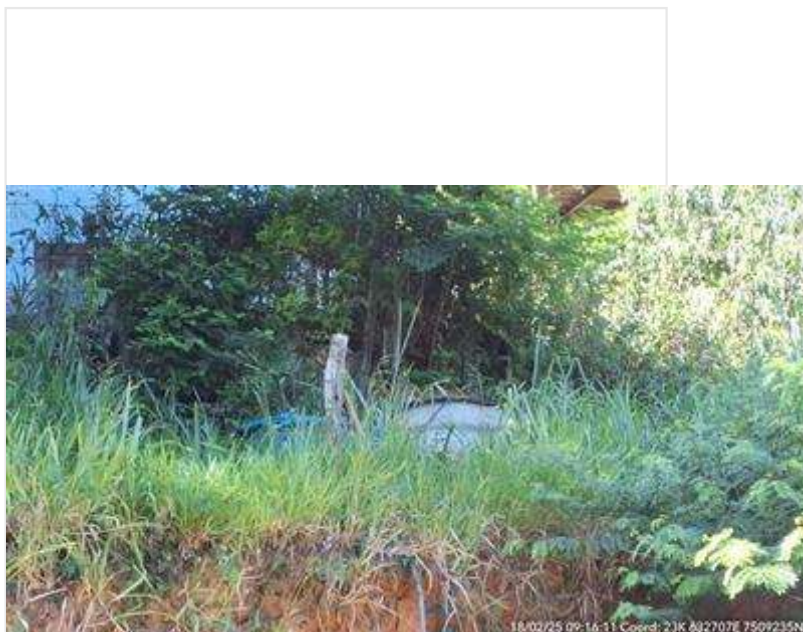
Foto da presença de água:

- **Sem vazamento aparente**

- **Inexistente**

**Sem mina aparente**

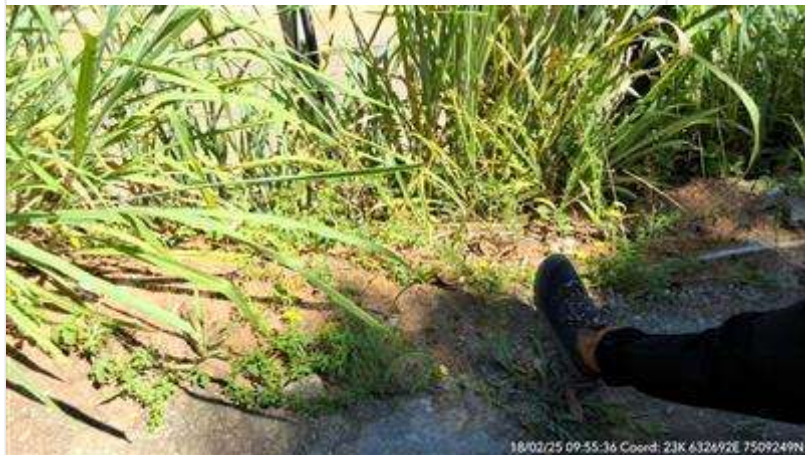
Foto1

**Visada de trecho do passeio de acesso as edificações do setor, onde houve deslizamento de 2024 (no talude a jusante de edificações).**

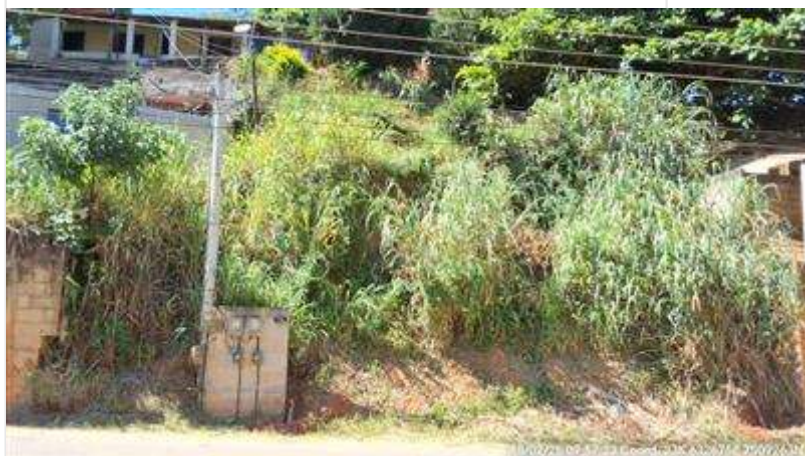
Foto2

**Visada frontal de talude a jusante de edificações do setor onde houve deslizamento voltado para a via.**
