## FICHA DE CAMPO

**MD\_SantaRosa\_254**

**MD\_SantaRosa\_254\_DS\_TB\_\_11**

**Alto Casemiro, número 710**

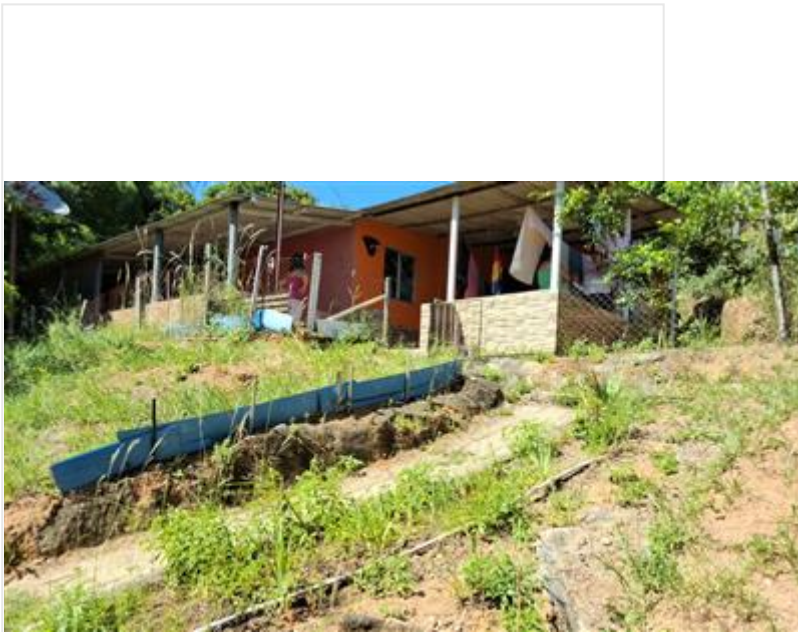
Foto do talude de cortes múltiplos:

Altura do talude de cortes múltiplos:

**1 - 5m**

Inclinação do talude de cortes múltiplos:

**75**

**Local com presença de cortes verticalizados nos fundos do imóvel.**

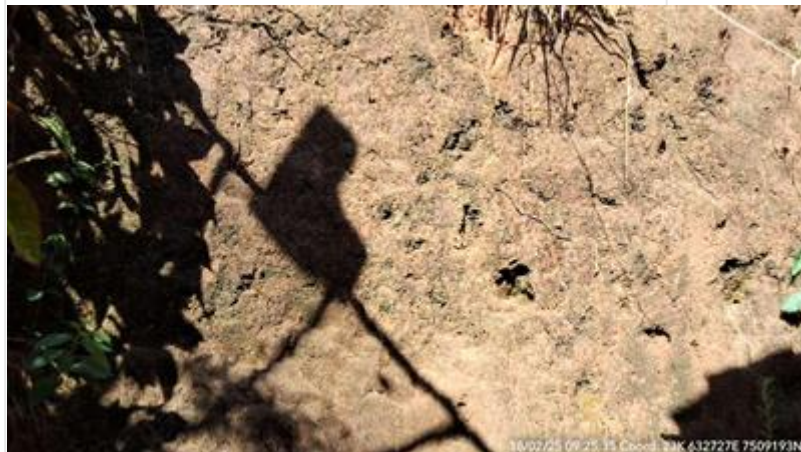
Foto do material predominante:

- **Solo residual**

**Solo residual espesso.**

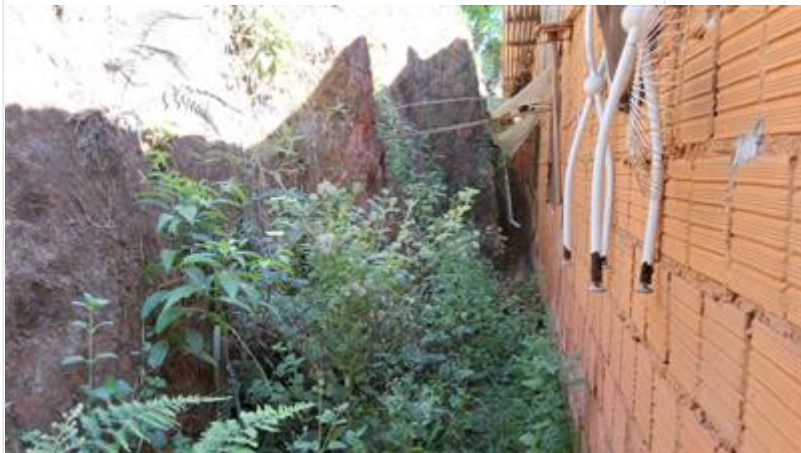
Foto Distância talude – casa

**1 - 2m**

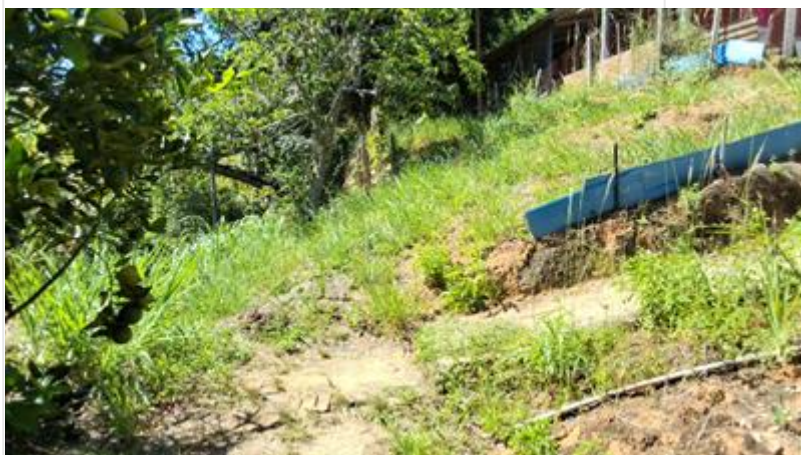
Foto Distância topo do talude - base da casa

**1 - 2m**

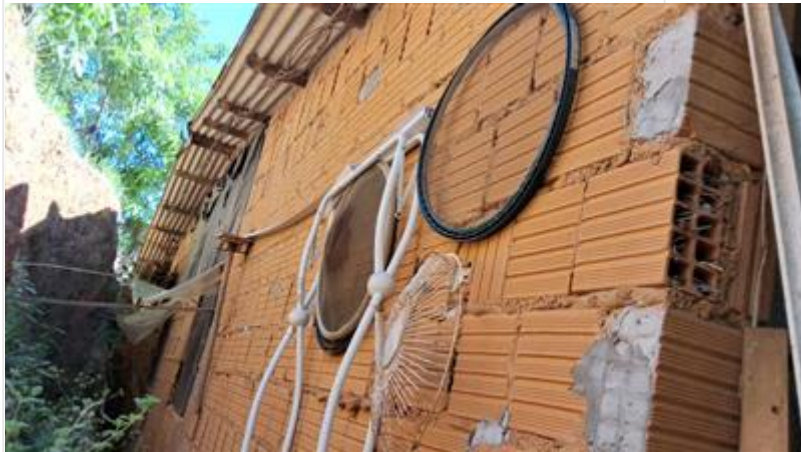
Foto do Vulnerabilidade:

**Alta: Danos estruturais esperados com excessivas deformações das estruturas, colapso parcial dos domicílios**

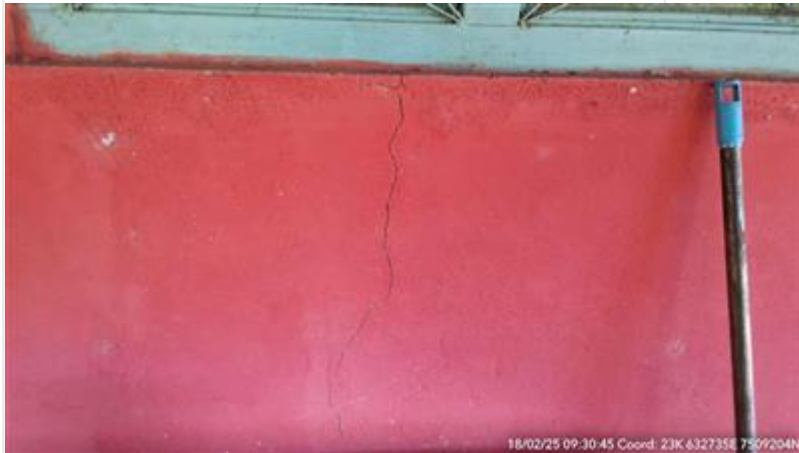
## Foto Trincas em moradias

**Movimentações no terreno observadas no talude a jusante da edificação promovendo a presença trincas no terreno, muros e edificação, além de afundamento pontual em extremidade de pavimento mais próximo a crista do talude.**

**Local com edificações de alta vulnerabilidade estrutural sobre taludes, onde foram observados as seguintes feições: trincas na moradia e muros, árvores inclinadas, afundamento de estrutura de concreto e processos erosivos ativos. Supõem-se que o processo de afundamento está associado ao maior aporte de água neste trecho (o cano de descarga de piscina se encontra direcionado a área com afundamento).**

- **Educação e Conscientização da população**
- **Sirenes**
- **Nudec**
- **Sinalização e Orientação de Alerta**

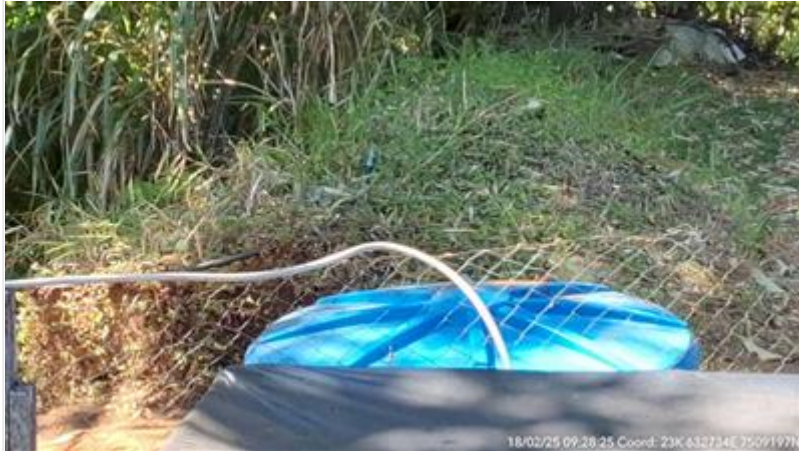
Foto da presença de água:

- **Sem vazamento aparente**

- **Inexistente**

**Sem mina aparente**

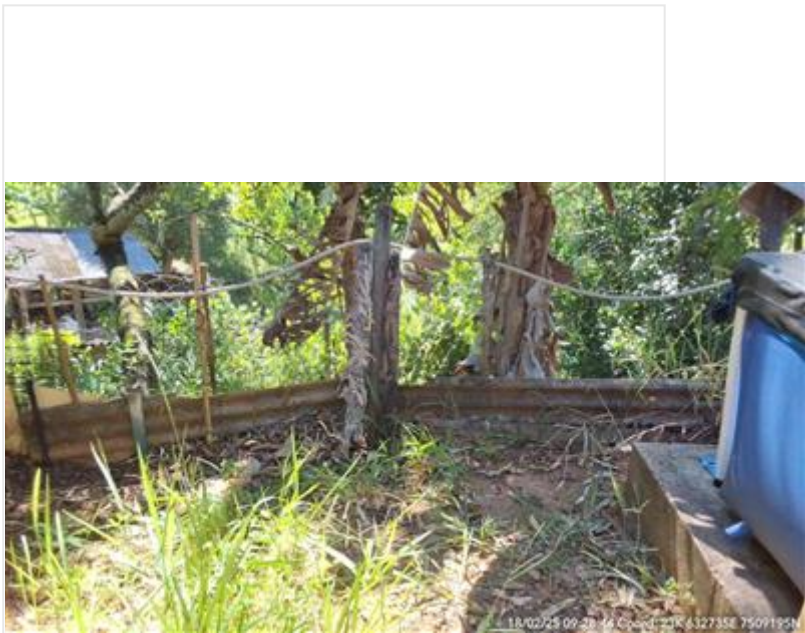
Foto1

Local onde há o direcionamento de água da piscina na crista do talude, próximo a trecho onde há o afundamento pontual no imóvel.

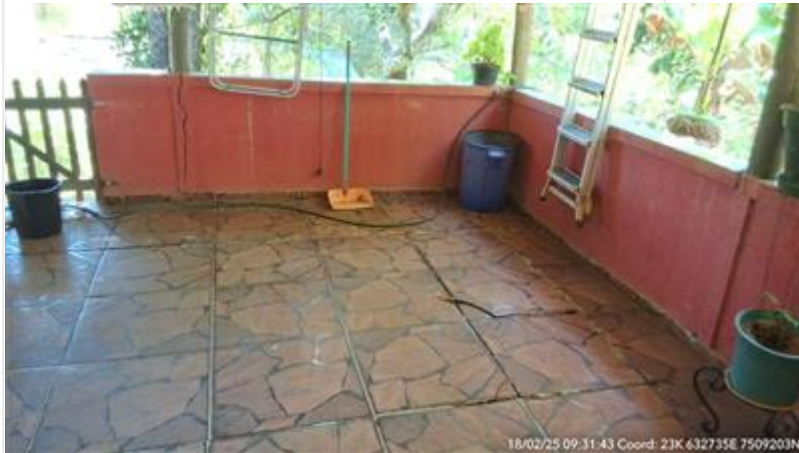
Foto2

**Detalhe para área da edificação mais próxima a crista do talude de corte a jusante, onde foram identificadas feições de movimentação no terreno: trincas no muro e pavimento; afundamento (próximo a lixeira).**
