## FICHA DE CAMPO

**MD\_SantaRosa\_254**

**MD\_SantaRosa\_254\_DS\_TB\_\_12**

**Alto Casemiro, número 712**

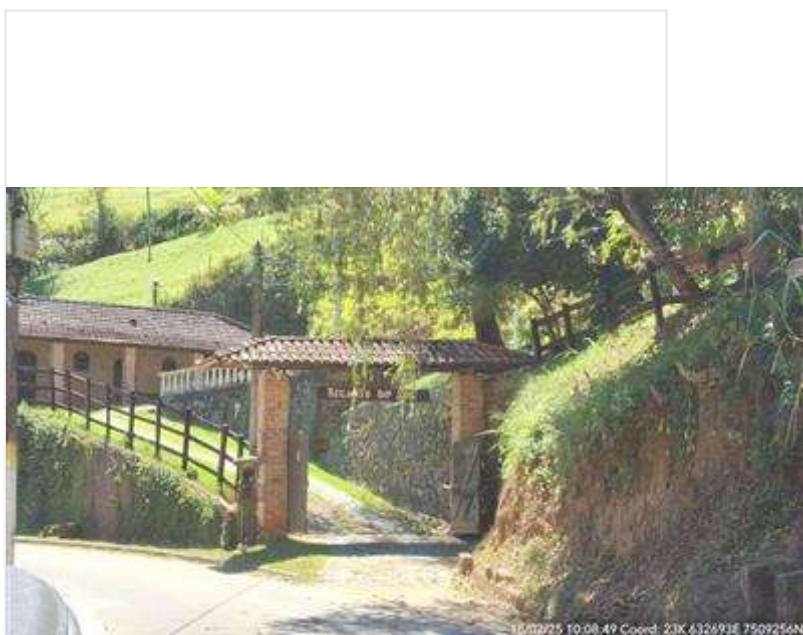
Foto do acesso:

**Veicular**

**Pavimentado**

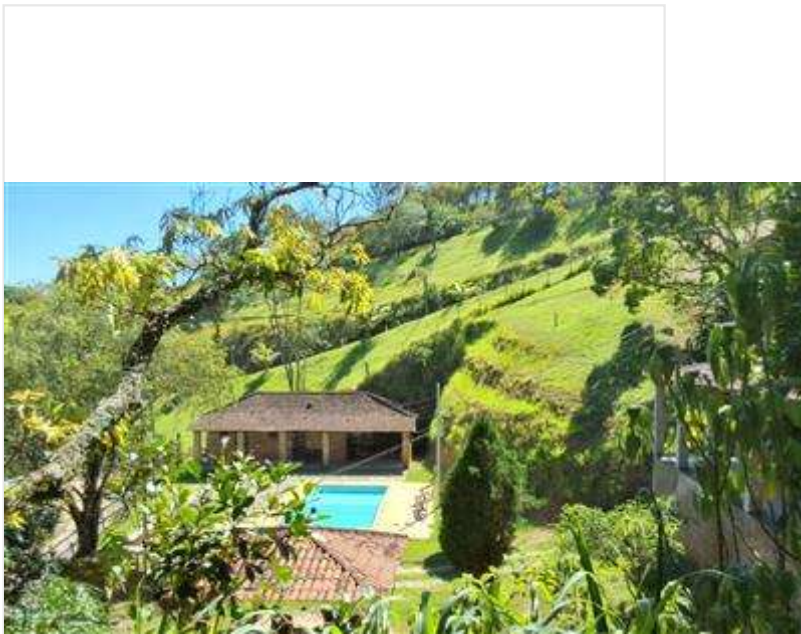
Foto do talude de cortes múltiplos:

**5 - 20m**

**70**

**Área de cortes múltiplos cobertos por vegetação rasteiras e espécies arbóreas esparsas.**

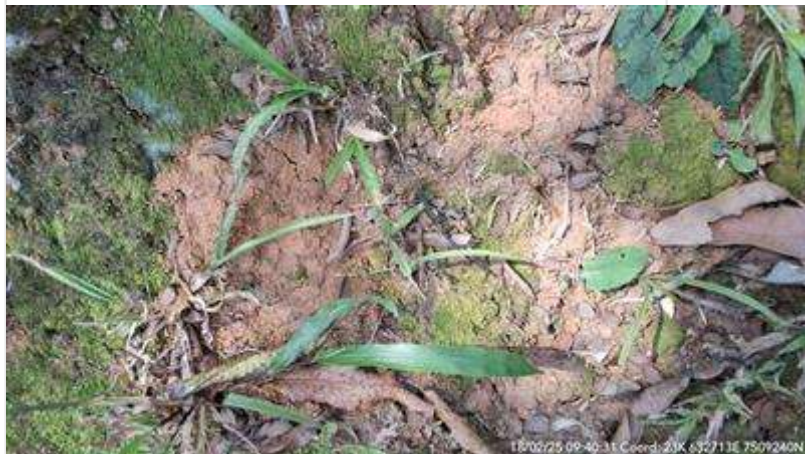
Foto do material predominante:

- **Solo residual**

**Solo residual espesso.**

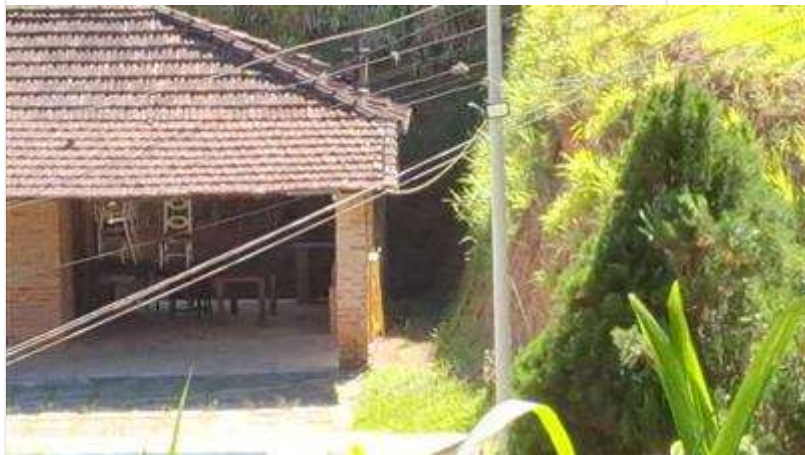
Foto Distância talude – casa

**1 - 2m**

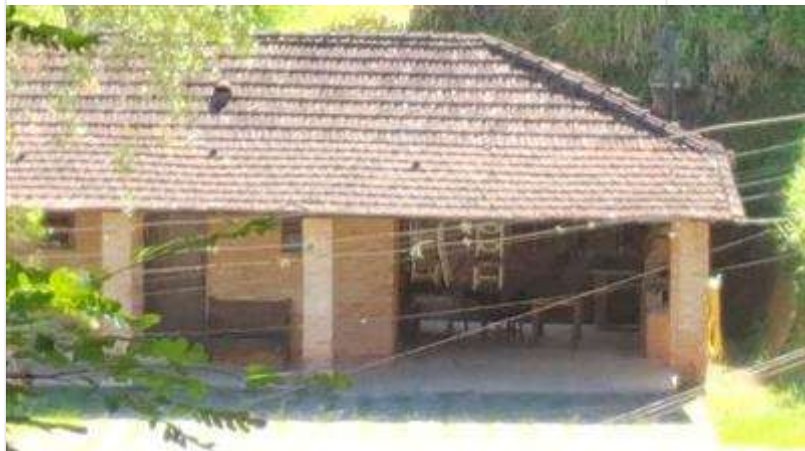
Foto do Vulnerabilidade:

**Alvenaria**

**Baixa: Danos Estruturais não esperados**

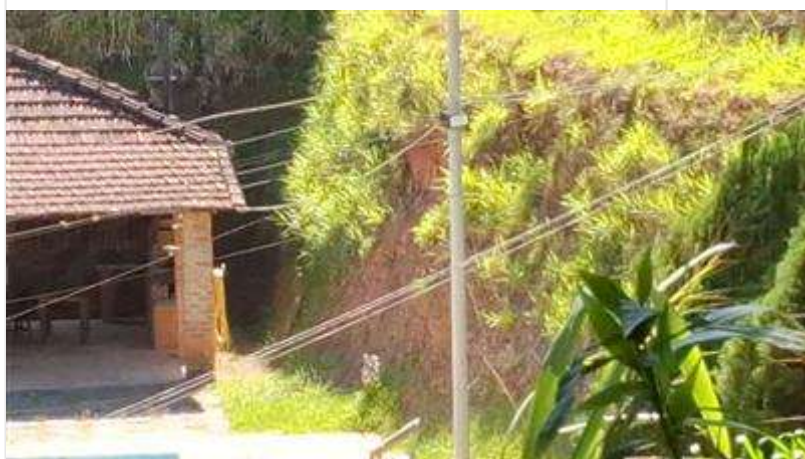
Foto Erosão Laminar

- **Erosão laminar**

**Feições erosivas ativas em talude de corte verticalizado, expondo solo em alguns trechos.**

- **Sirenes**
- **Nudec**
- **Sinalização e Orientação de Alerta**
- **Educação e Conscientização da população**

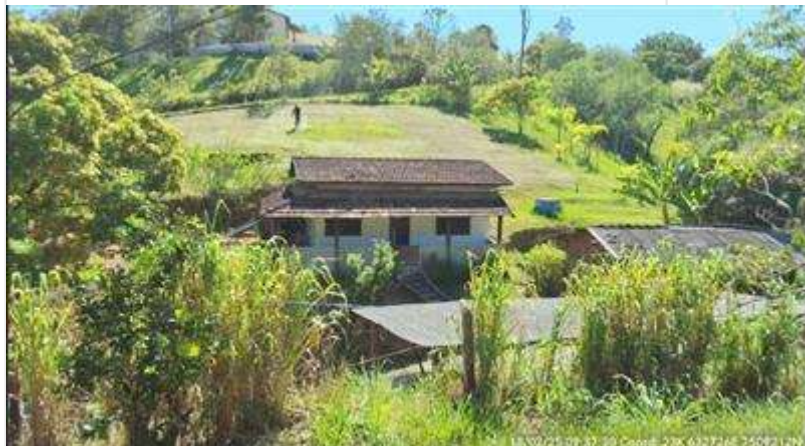
Foto da presença de água:

- **Sem vazamento aparente**

- **Inexistente**

**Sem mina aparente**

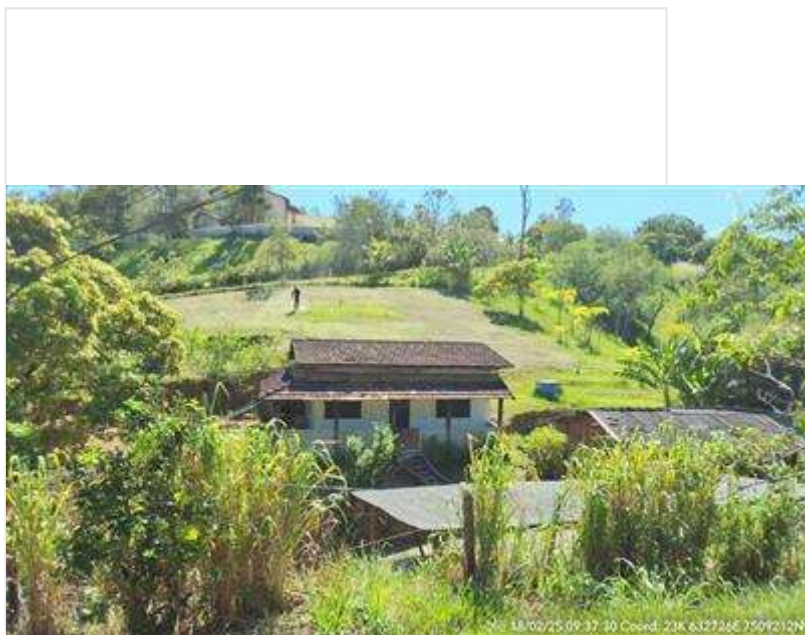
Foto1

**Visada de uma das edificações inseridas no setor. Detalhe para talude baixo e verticalizado na lateral direita da imagem.**

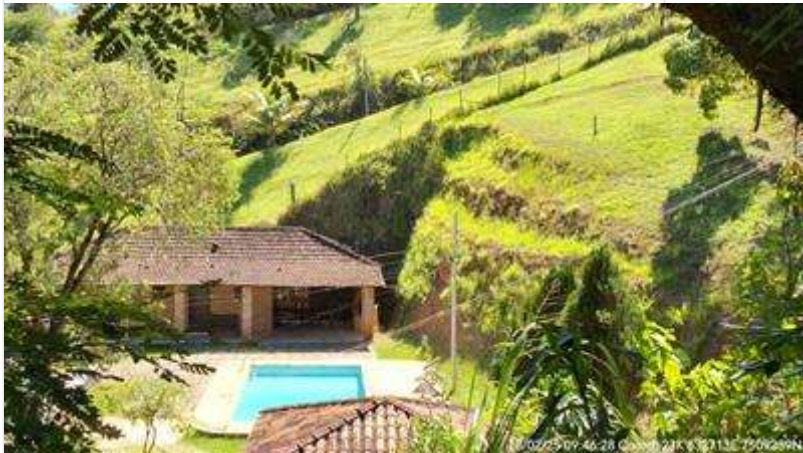
Foto2

**Visada de trecho de talude escavado onde há maior concentração de feições erosivas, próximo a edificação.**

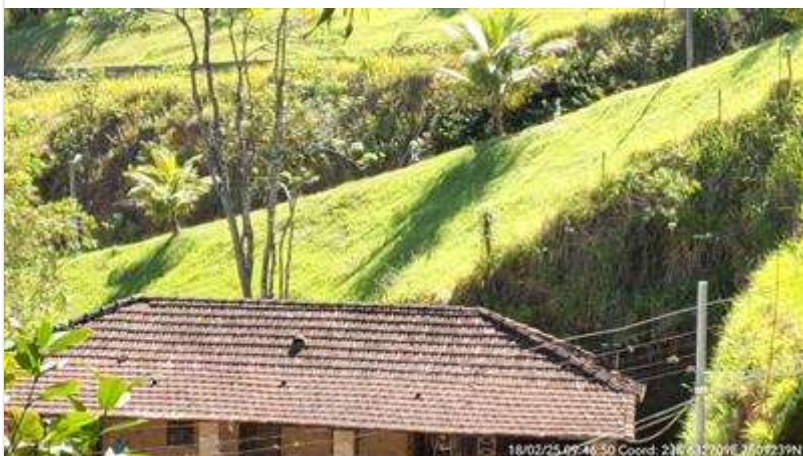
Foto3

**Presença de sistema de canaletas restrito a trecho superior da encosta (canto superior esquerdo da imagem).**
