## FICHA DE CAMPO

**MD\_SantaRosa\_254**

**MD\_SantaRosa\_254\_DS\_TB\_\_13**

**Alto Casemiro, ao lado do número 708**

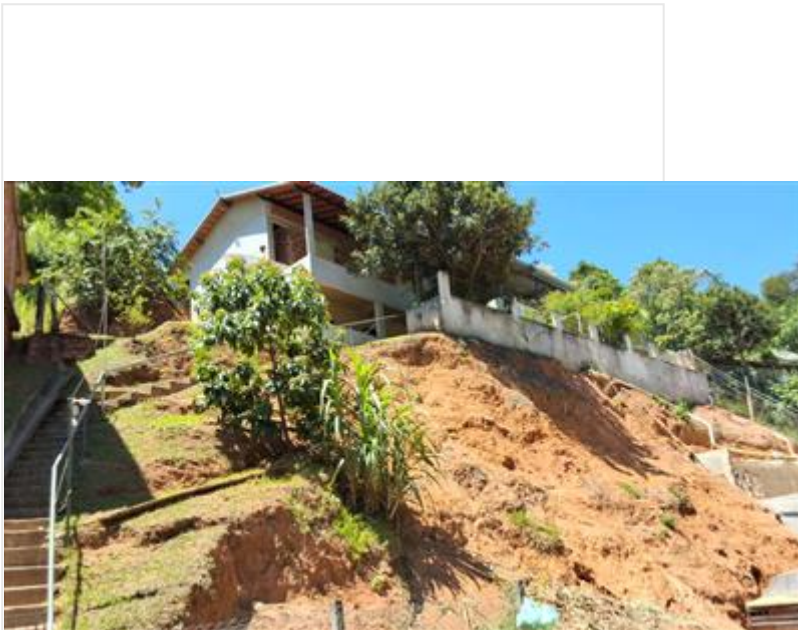
Foto do talude de cortes múltiplos:

**5 - 20m**

**90**

**Terreno de cortes múltiplos verticalizados.**

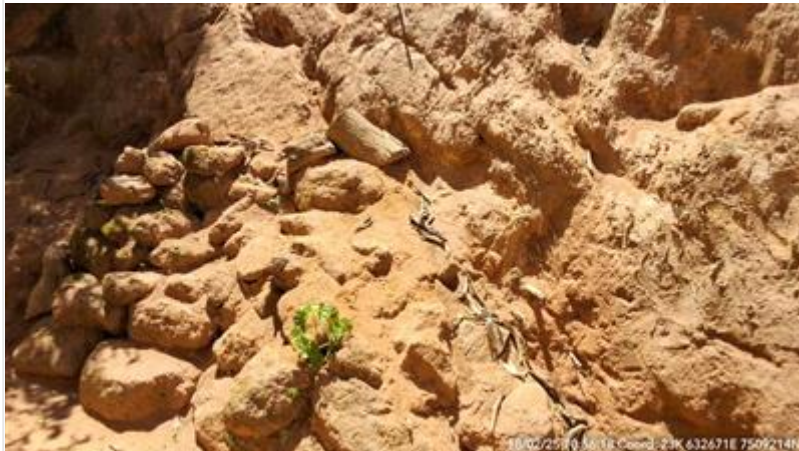
Foto do material predominante:

**Solo residual com presença de blocos subangulares dispersos pelo talude. Na imagem, observa-se que os blocos estão concentrados pois a moradora os concentrou no local.**

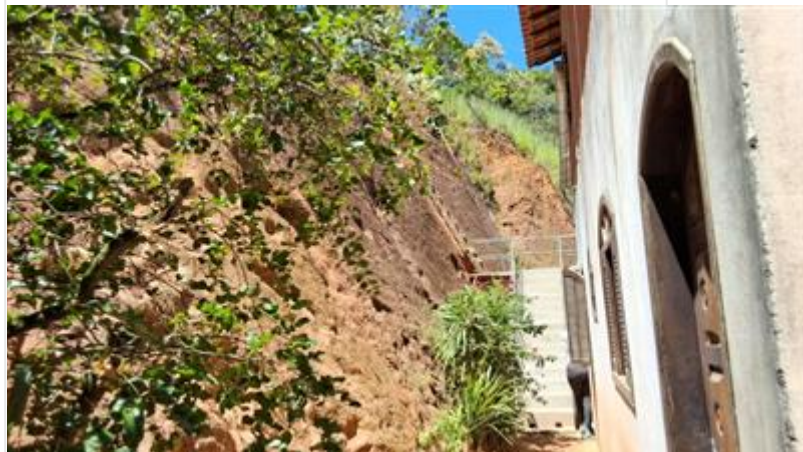
Foto Distância talude – casa

**1 - 2m**

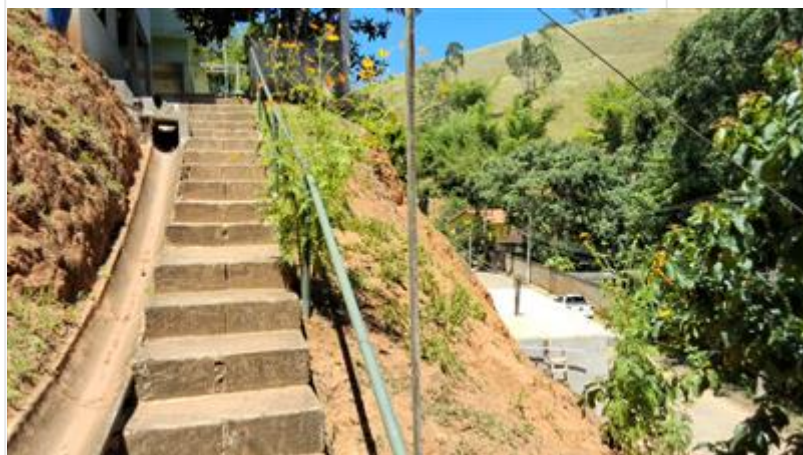
Foto Distância topo do talude - base da casa

**Nulo**

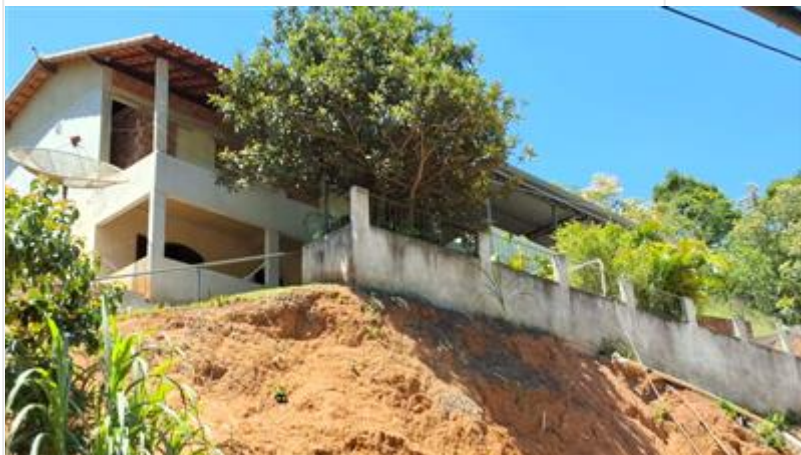
Foto do Vulnerabilidade:

**Média: Danos esperados relacionados a trincas e colapso parcial nas paredes**

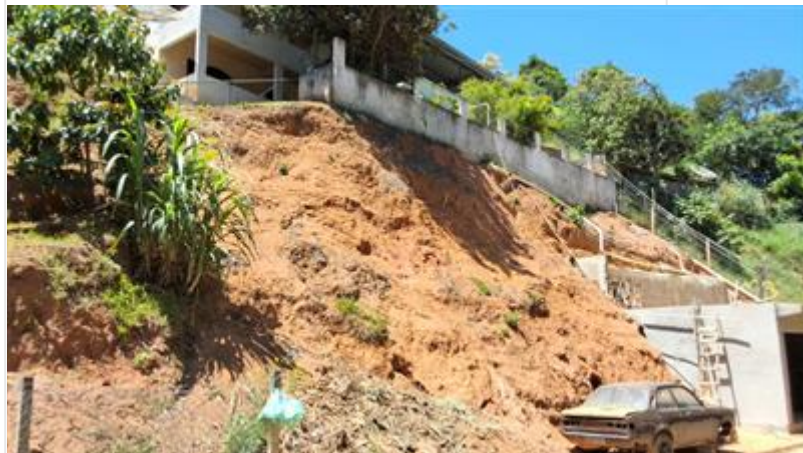
Foto do deslizamentos:

**Planar**

**Dois eventos de deslizamento: um a montante nos fundos do imóvel, que ocorreu a mais de 10 anos; e outro a jusante do imóvel, ocorrido em 2024.**

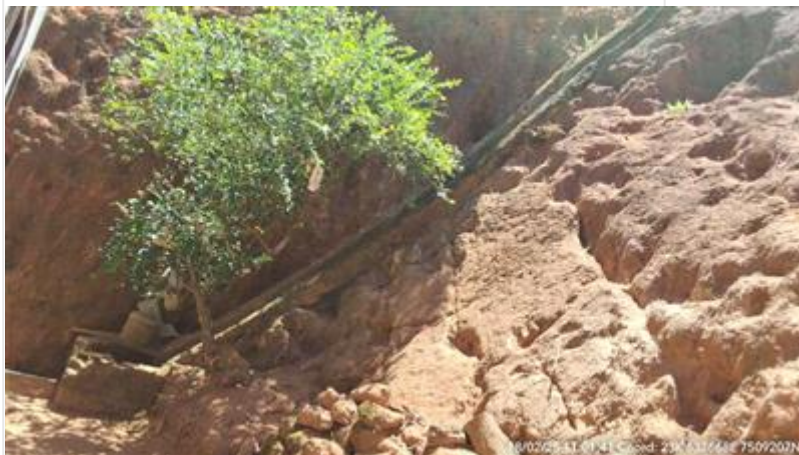
Foto da presença de água:

- **Precário**

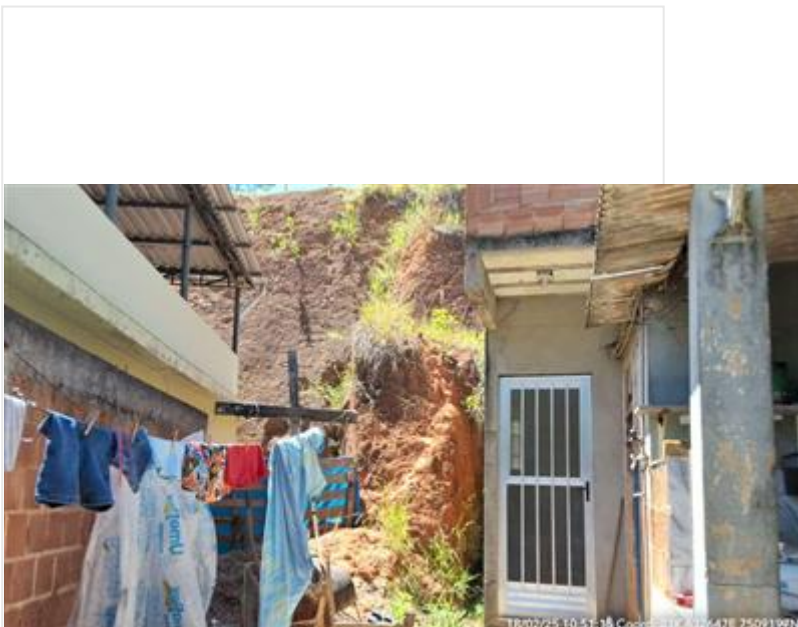
Foto1

**Visada da proximidade dos taludes de corte das edificações de média vulnerabilidade estrutural.**

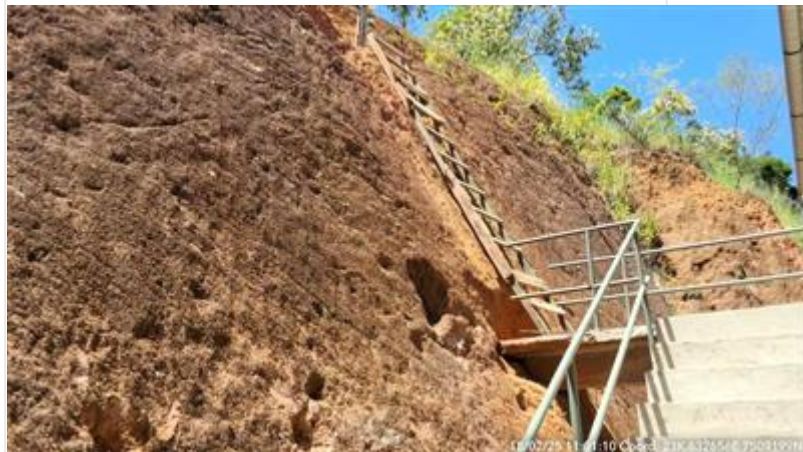
Foto2

**Talude de corte verticalizado, a jusante de edificações; detalhe para estrutura construída com apoio diretamente em talude.**

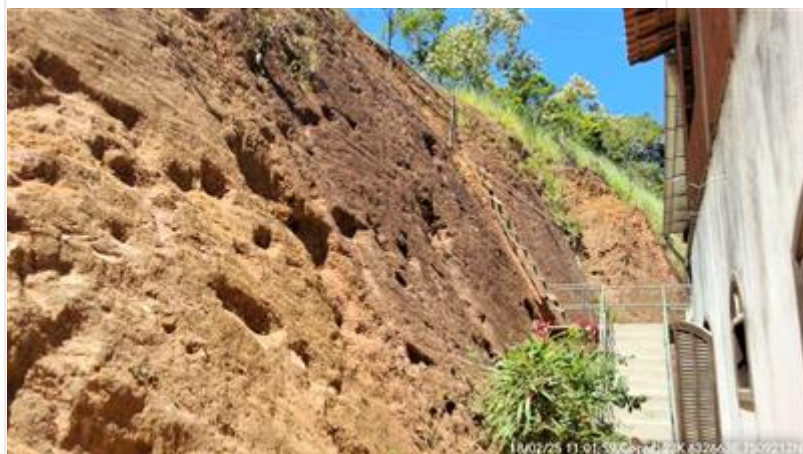
Foto3

**Detalhe para feições escavadas no talude, associadas a retirada dos blocos rochosos. Atenta-se para o aprofundamento inicial dos mesmos em decorrência da evolução de processos erosivos.**
