## FICHA DE CAMPO

**MD\_SantaRosa\_254**

**MD\_SantaRosa\_254\_DS\_TB\_\_14**

**Alto Casemiro, número 312**

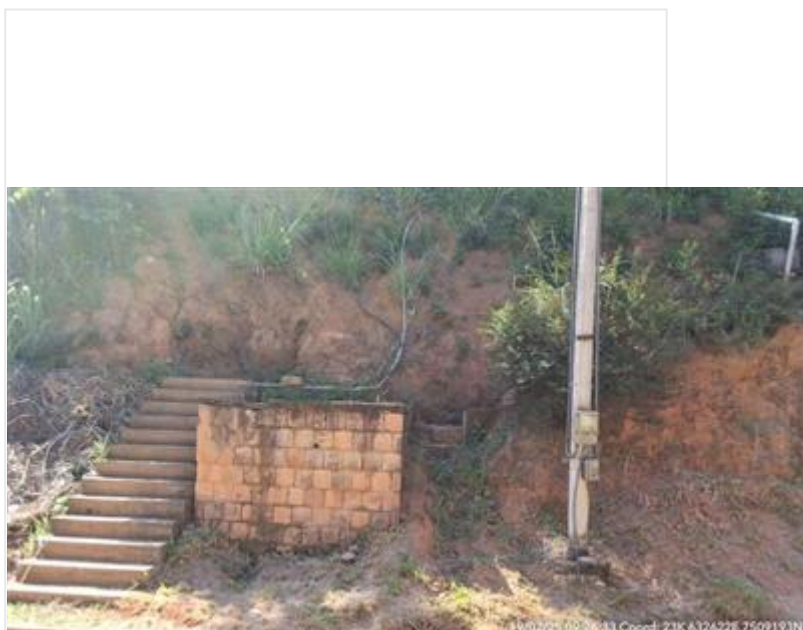
Foto do acesso:

**Veicular**

**Pavimentado**

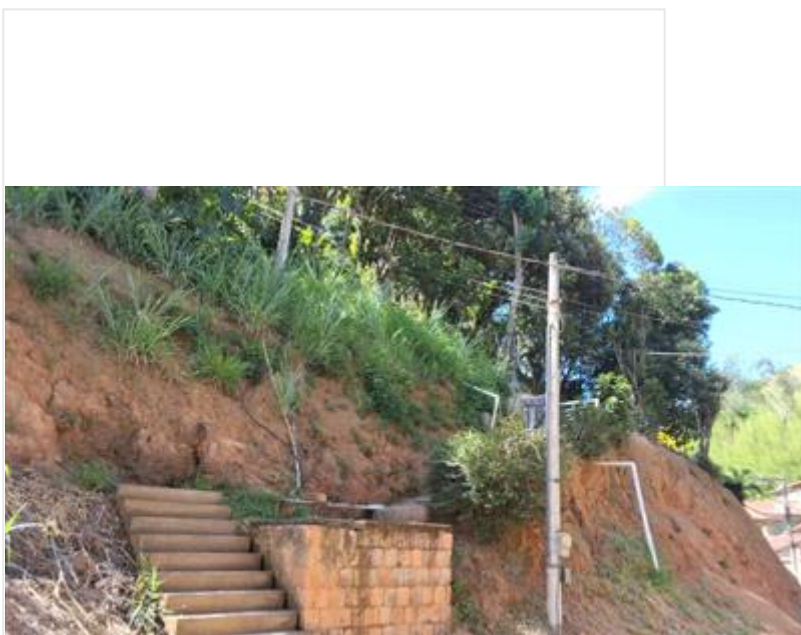
Foto do talude de cortes múltiplos:

**1 - 5m**

**85**

**Terreno de cortes múltiplos subverticalizados.**

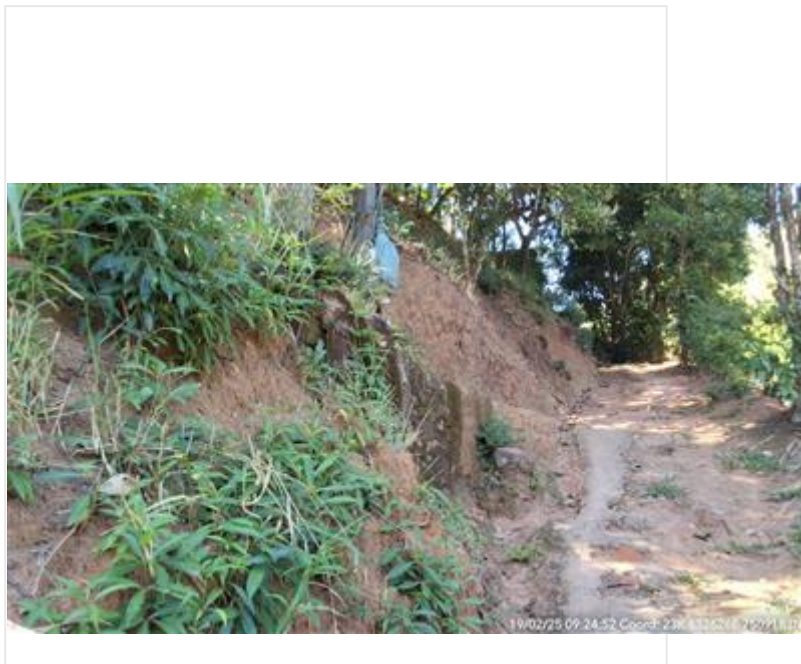
Foto do material predominante:

**Solo residual com a presença de blocos de rocha subangulares.**

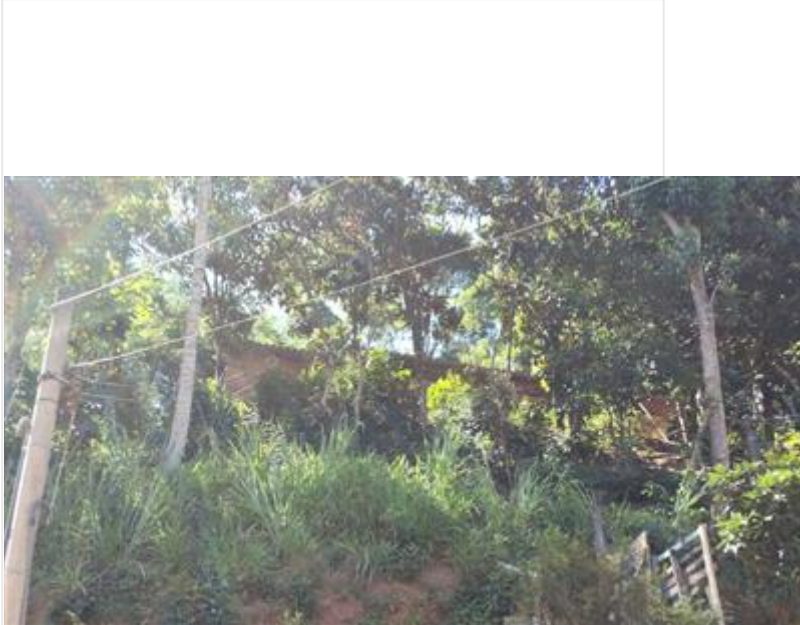
Foto Distância talude – casa

**1 - 2m**

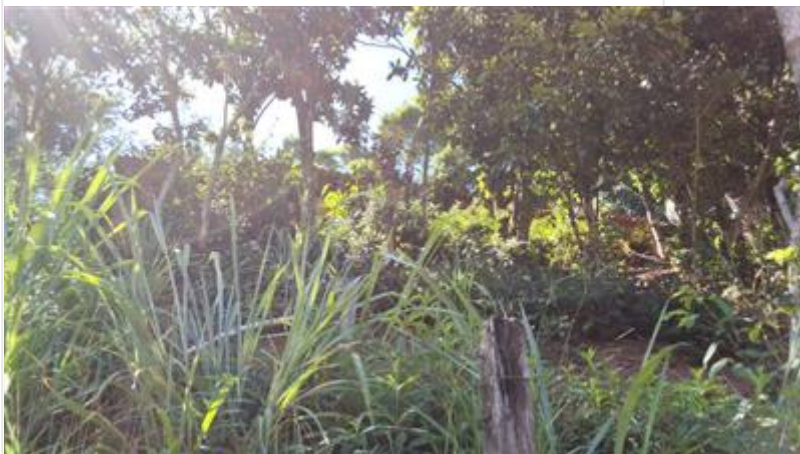
Foto Distância topo do talude - base da casa

**1 - 2m**

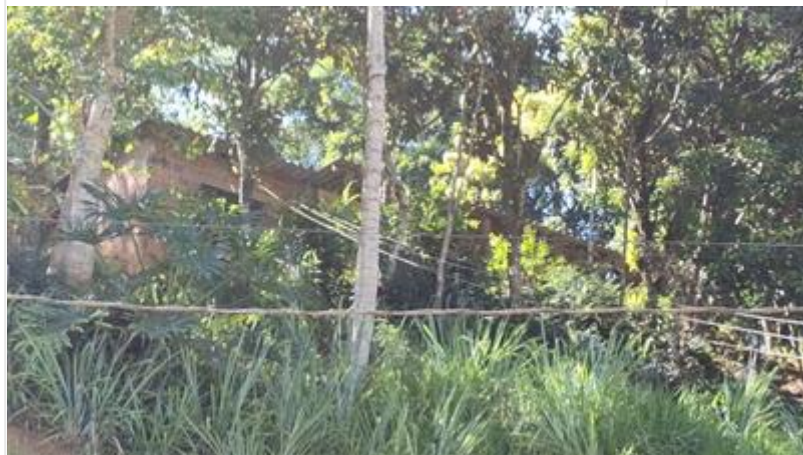
Foto do Vulnerabilidade:

**Média: Danos esperados relacionados a trincas e colapso parcial nas paredes**

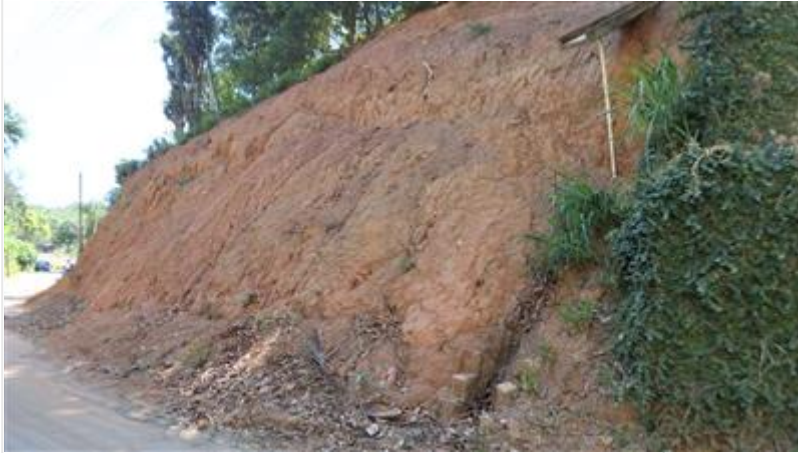
Foto do deslizamentos:

**Planar**

**Deslizamento planar deflagrado em crista de talude a jusante de edificação, em 2024, com material mobilizado para via.**

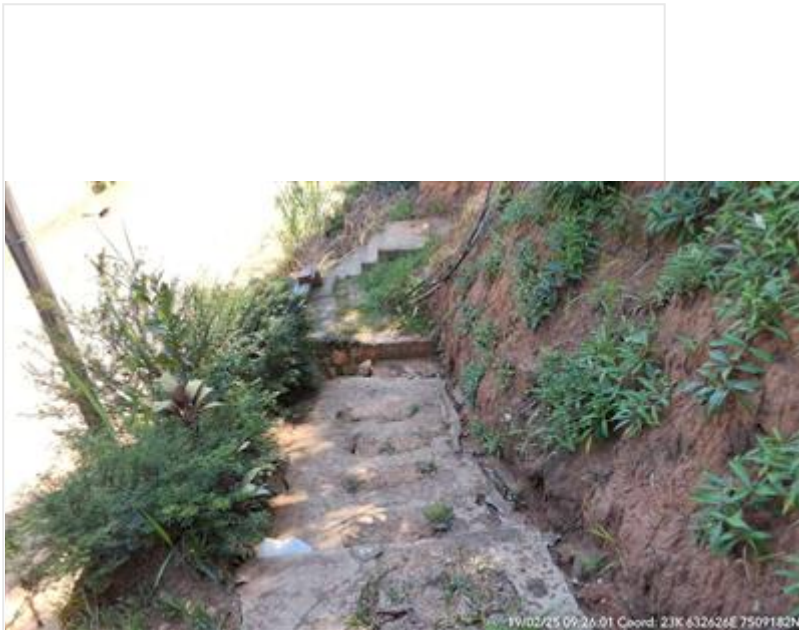
Foto da presença de água:

- **Precário**

**Sem mina aparente**

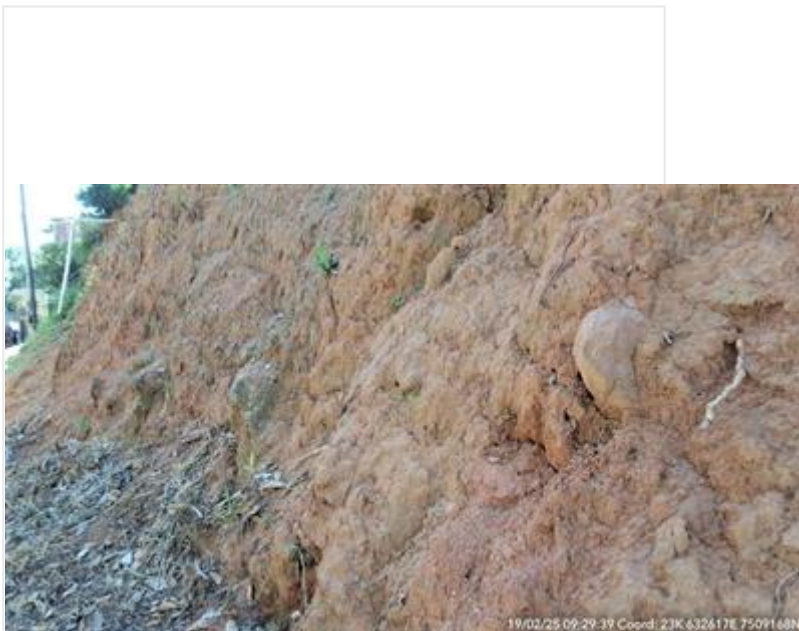
Foto1

**Detalhe para a base do talude de corte a jusante de edificação onde foram observados blocos rochosos subangulares.**
