## FICHA DE CAMPO

**MD\_SantaRosa\_254**

**MD\_SantaRosa\_254\_DS\_TB\_\_15**

**Alto Casemiro, número 275 a 279**

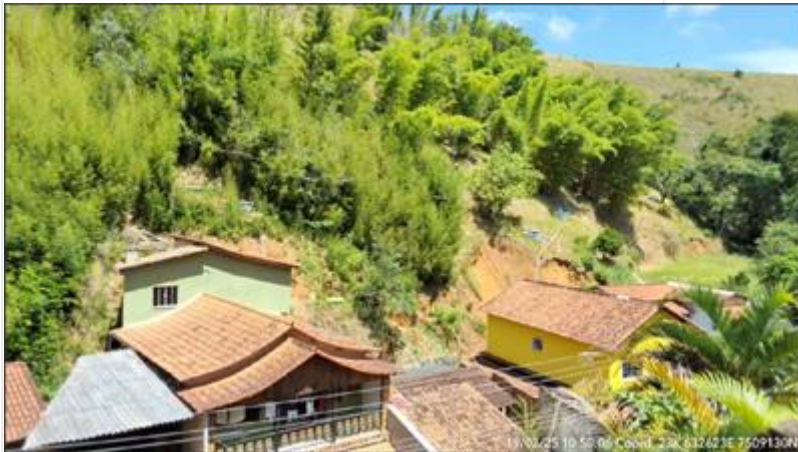
Foto do talude de cortes múltiplos:

**5 - 20m**

**80**

**Taludes de cortes múltiplos com cobertura vegetal dada por vegetação rasteira e trechos de solo exposto; há edificações na base.**

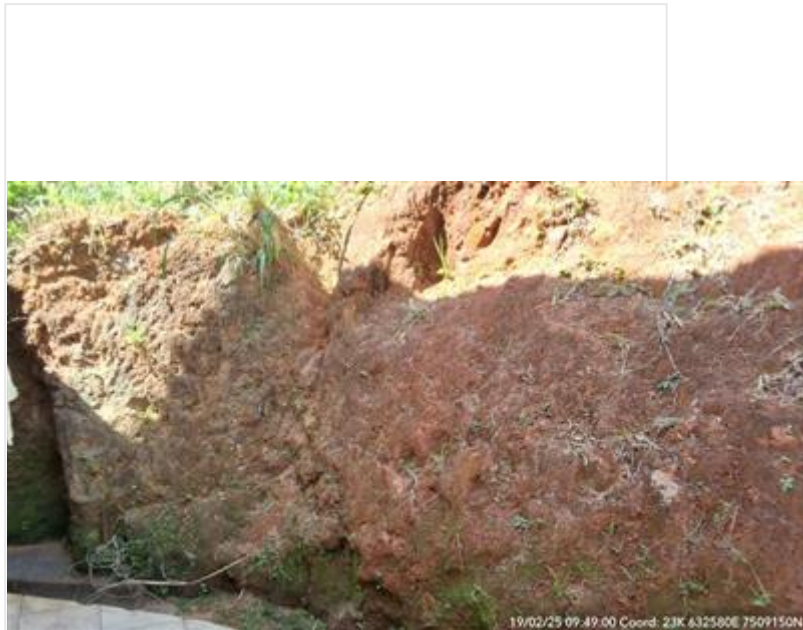
Foto do material predominante:

**Solo residual espesso.**

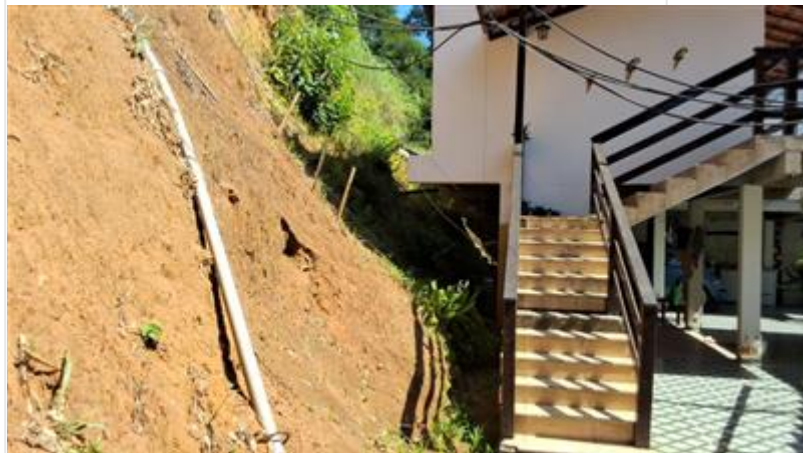
Foto Distância talude – casa

**Nulo**

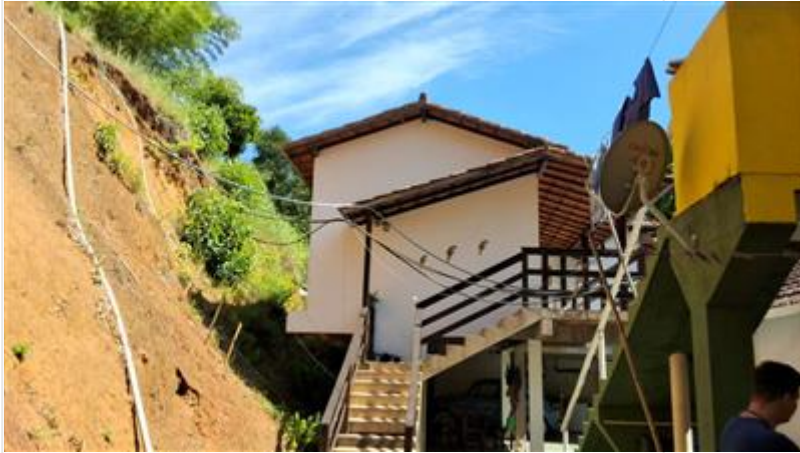
Foto do Vulnerabilidade:

**Média: Danos esperados relacionados a trincas e colapso parcial nas paredes**

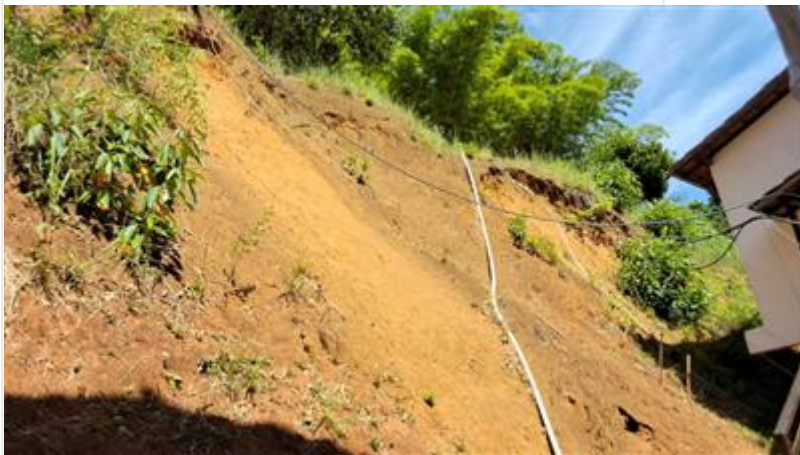
Foto Cicatrizes

- **Cicatrizes**
- **Ângulos negativos**
- **Erosão laminar**

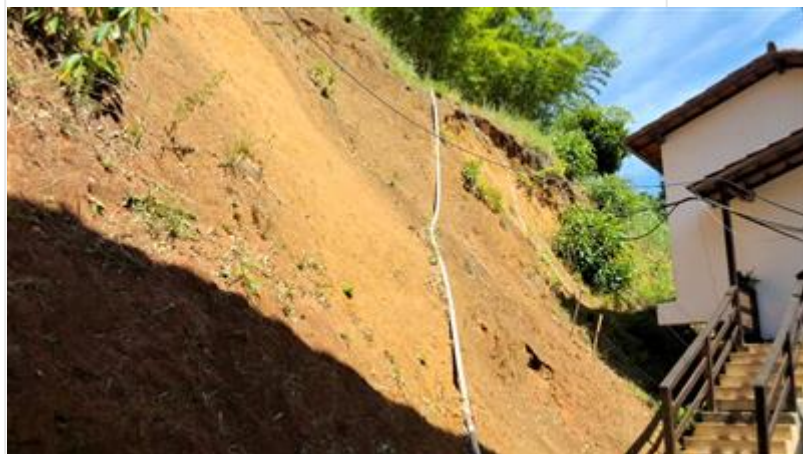
Foto do deslizamentos:

**Planar**

**Observação de duas cicatrizes de deslizamento, lateralmente próximas, ocorridas em 2023; ocasionou o desabamento parcial de escada de acesso a uma das edificações.**

**Alto**

- Sirenes
- Nudec
- Sinalização e Orientação de Alerta
- Educação e Conscientização da população

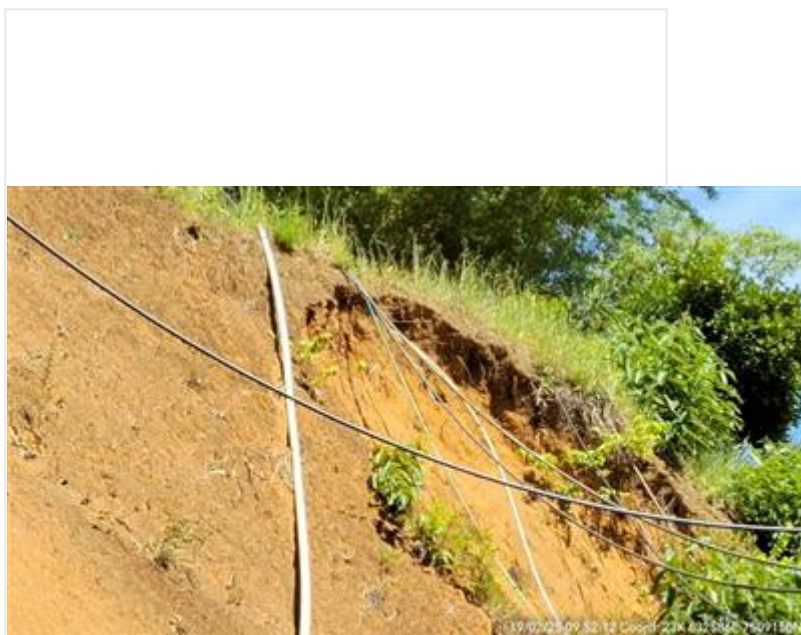
Foto da presença de água:

- **Inexistente**

**Sem mina aparente**

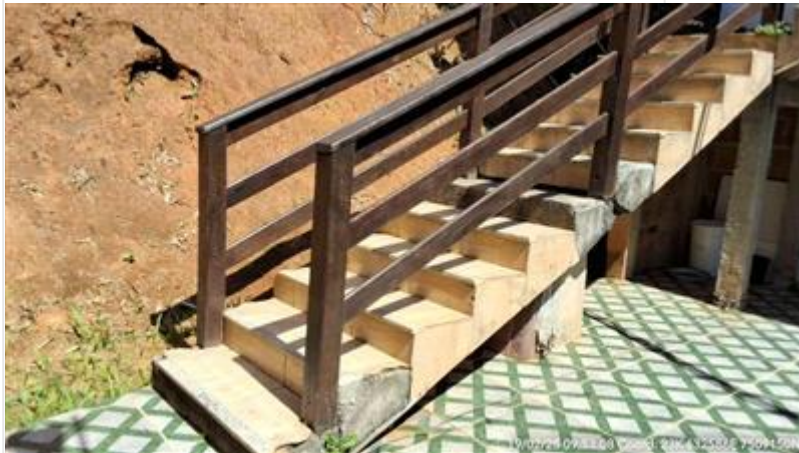
Foto1

**Detalhe para escadaria de acesso próximo ao talude, impactada pelo material mobilizado de um dos deslizamentos ocorridos (estrutura foi reconstruída).**

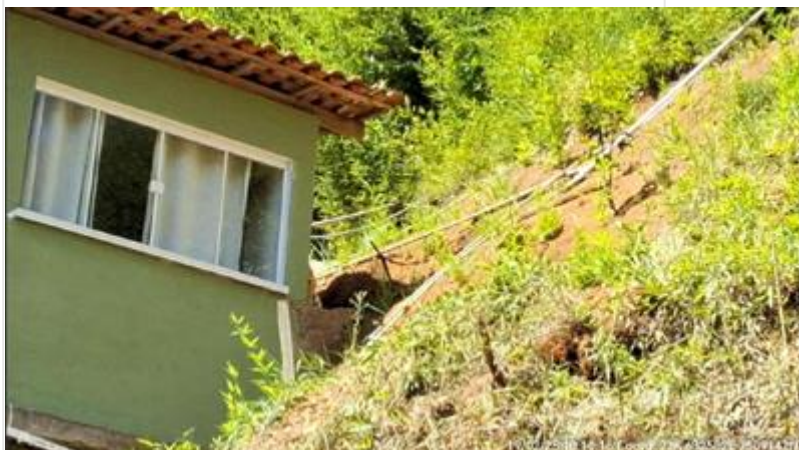
Foto2

**Visada da edificação de número 275 evidenciando a sua proximidade ao talude onde há solo exposto e feições erosivas ativas.**

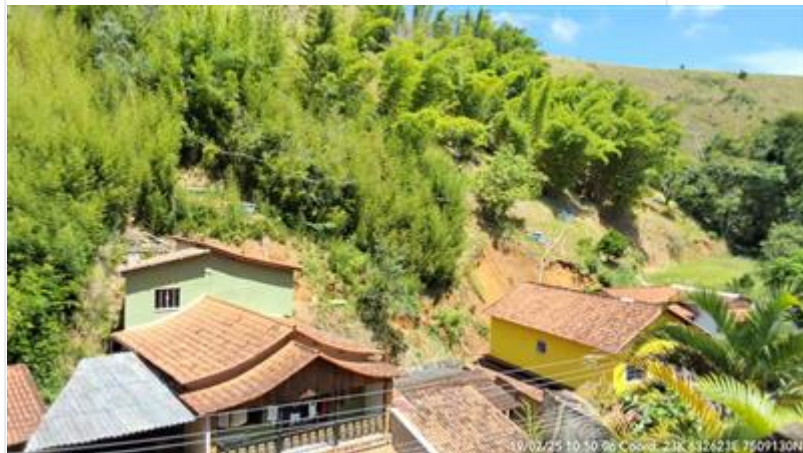
Foto3

**Visada característica do setor evidenciando o assentamento de edificações junto a taludes de cortes múltiplos. Destaca-se as duas cicatrizes de deslizamento aos fundos da casa amarela.**
