## FICHA DE CAMPO

**MD\_SantaRosa\_254**

**MD\_SantaRosa\_254\_DS\_TB\_\_16**

**Casemiro Alto, número 225**

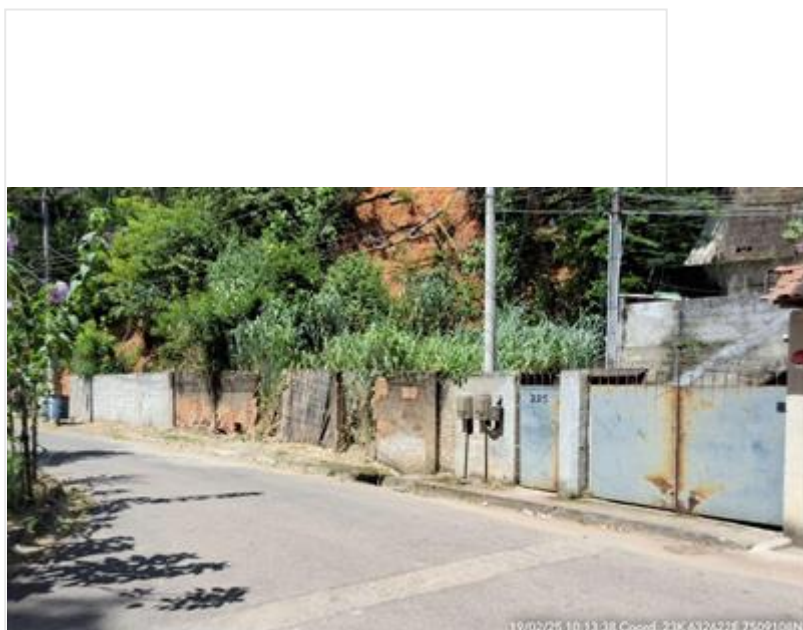
Foto do acesso:

**Veicular**

**Pavimentado**

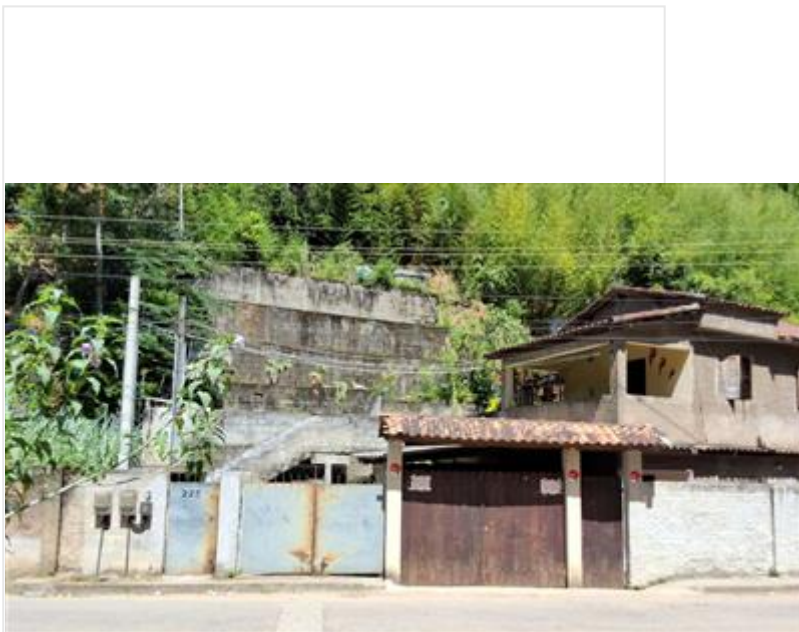
Foto do talude de cortes múltiplos:

**1 - 5m**

**90**

**Taludes de cortes múltiplos, sendo: parte dele, a S-SE, com muros com suposta função de contenção e a N-NW com vegetação rasteira.**

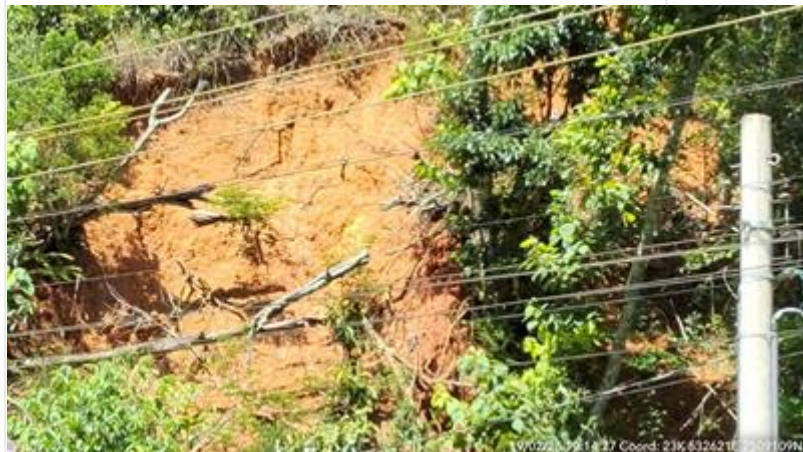
Foto do material predominante:

**Solo residual espesso.**

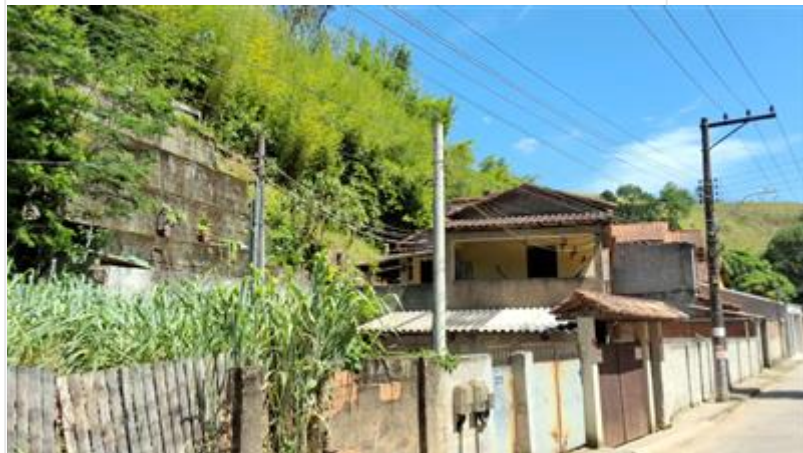
Foto Distância talude – casa

**1 - 2m**

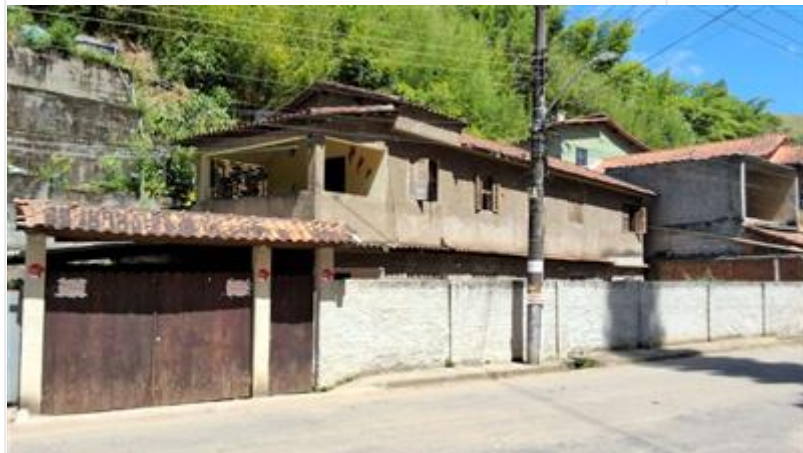
Foto do Vulnerabilidade:

**Média: Danos esperados relacionados a trincas e colapso parcial nas paredes**

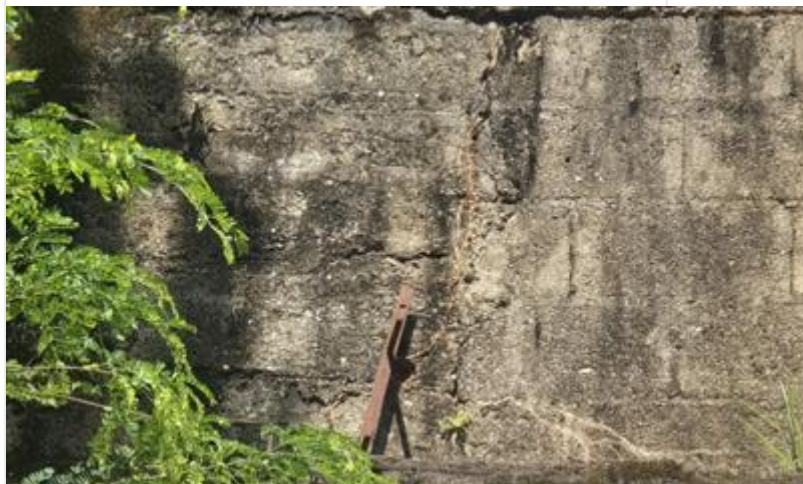
Foto Trincas em muros

**Setor caracterizado por edificação de média vulnerabilidade estrutural construída em base de talude de corte. Foram observadas as seguintes feições de instabilidade: cicatriz de deslizamento (adjacente a edificação, a cerca de 10 metros), trinca vertical em muro com suposta função de contenção, ângulos negativos e processos erosivos junto a crista do talude aos fundos da moradia.**

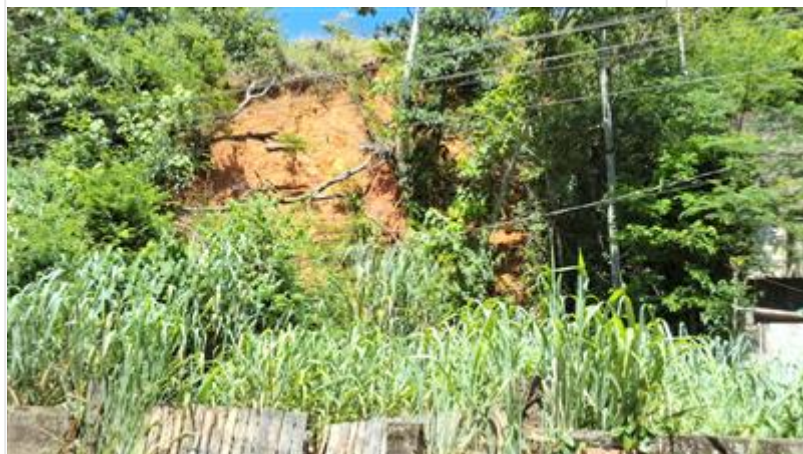
Foto do deslizamentos:

**Planar**

**Deslizamento planar deglgrado a cerca de 3 anos atrás, na crista de encosta, adjacente a edificações. Processos erosivos próximos as moradias foram identificados.**

- Sirenes
- Nudec
- Sinalização e Orientação de Alerta
- Educação e Conscientização da população

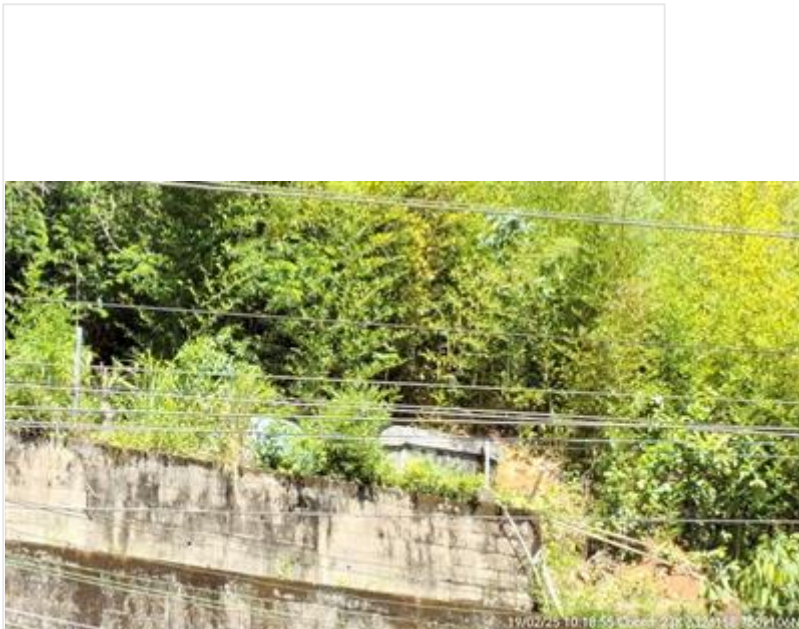
Foto da presença de água:

- **Precário**

**Sem mina aparente**

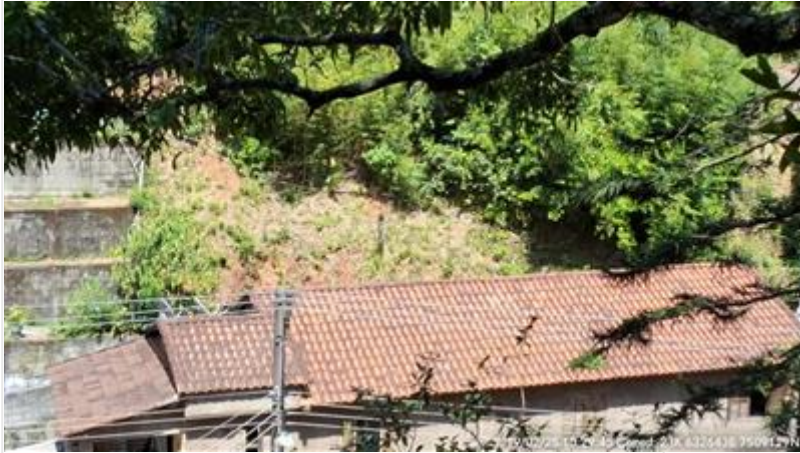
Foto1

**Visada de trecho do talude aos fundos de edificação onde foram observadas feições erosivas.**
