## FICHA DE CAMPO

**MD\_SantaRosa\_254**

**MD\_SantaRosa\_254\_DS\_TB\_\_17**

**Alto do Casemiro, número 278**

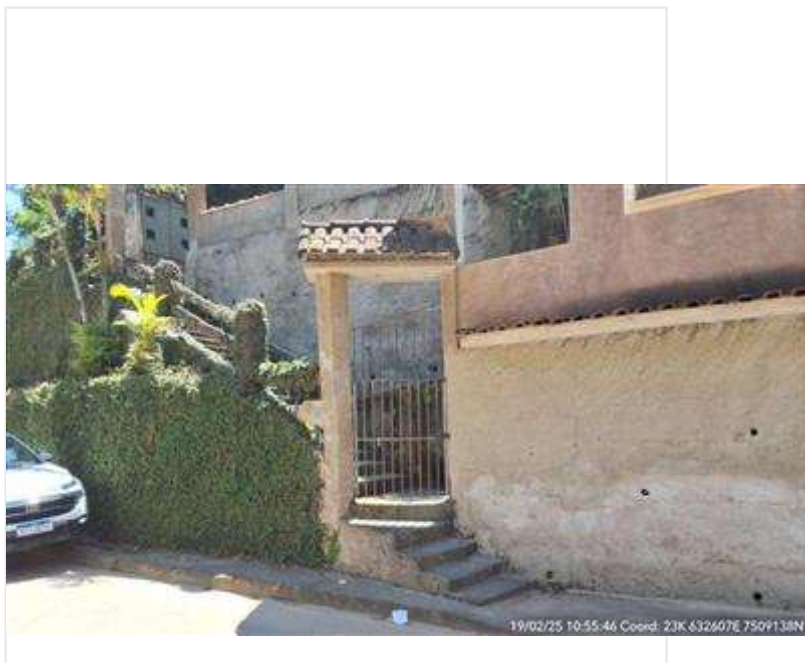
Foto do acesso:

**Veicular**

**Pavimentado**

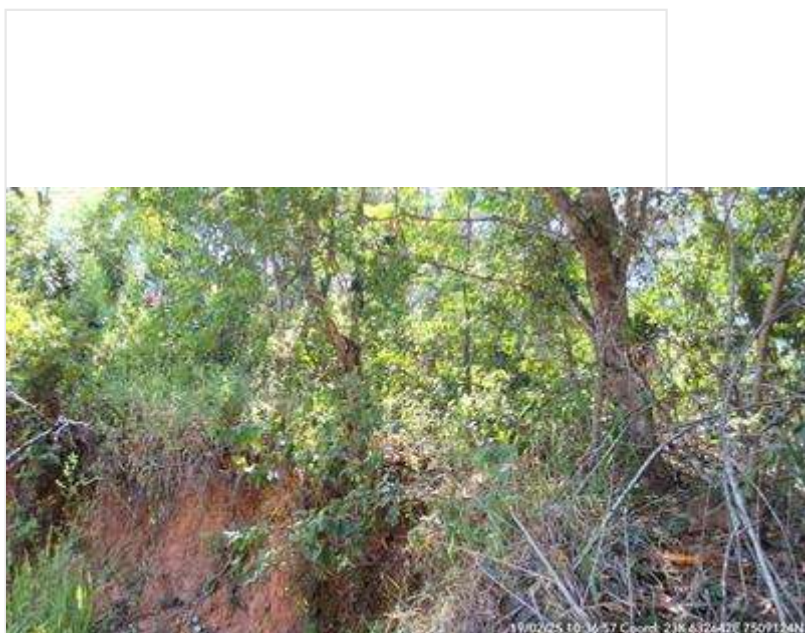
Foto da encosta natural:

**5 - 20m**

**60**

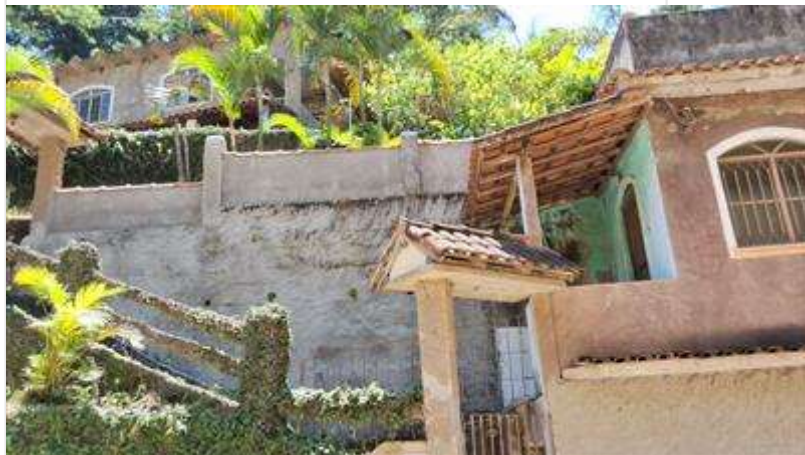
Foto do talude de cortes múltiplos:

**1 - 5m**

**90**

**Taludes de cortes múltiplos e escalonados em base encosta, alguns com muros com suposta função de contenção.**

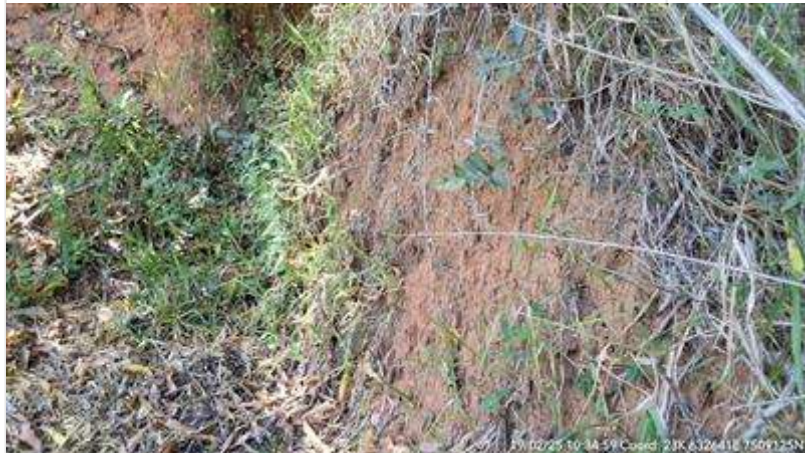
Foto do material predominante:

**Solo residual espesso.**

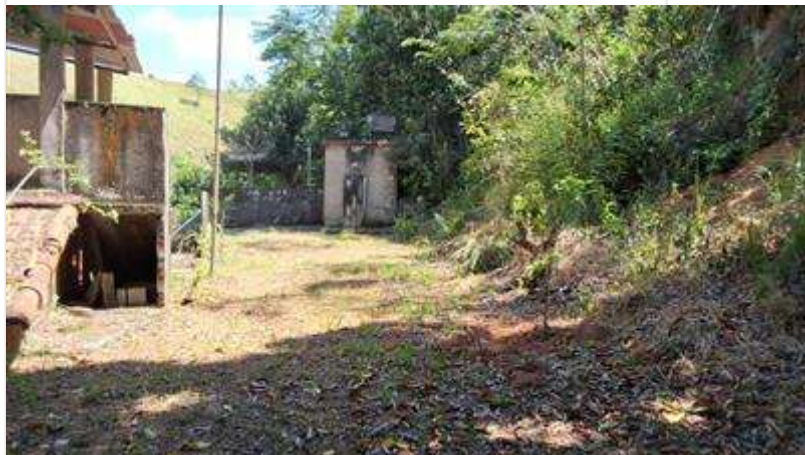
Foto Distância talude – casa

**> 6m**

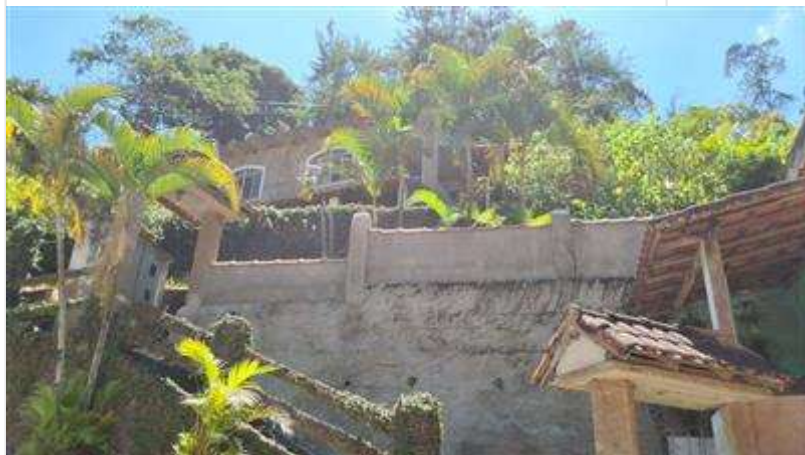
Foto Distância topo do talude - base da casa

**1 - 2m**

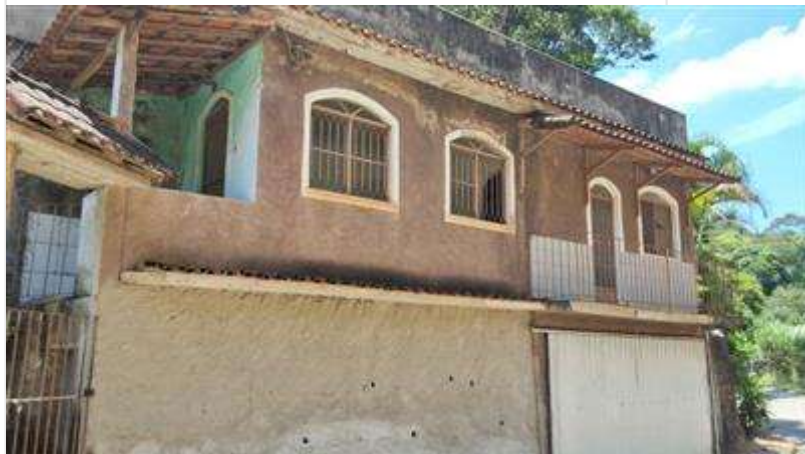
Foto do Vulnerabilidade:

**Média: Danos esperados relacionados a trincas e colapso parcial nas paredes**

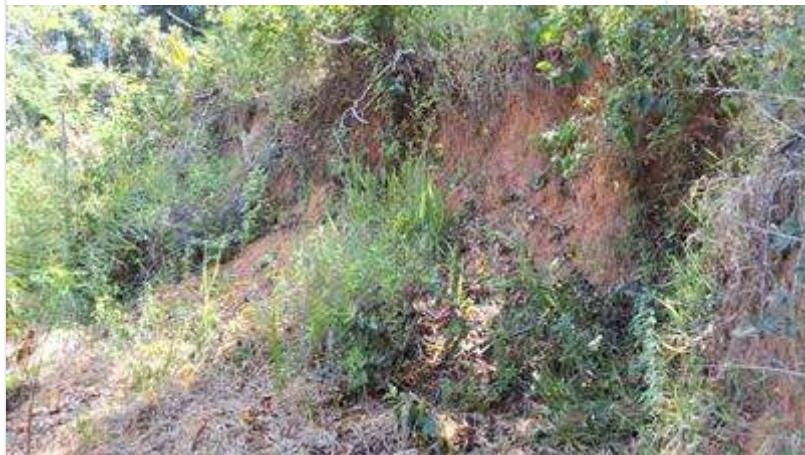
Foto do deslizamentos:

**Planar**

**Deslizamento ocorrido em trecho superior da encosta, onde há o talude de corte mais elevado do setor; cicatriz de deslizamento correu a cerca de 5 metros da edificação.**

- **Sirenes**
- **Nudec**
- **Sinalização e Orientação de Alerta**

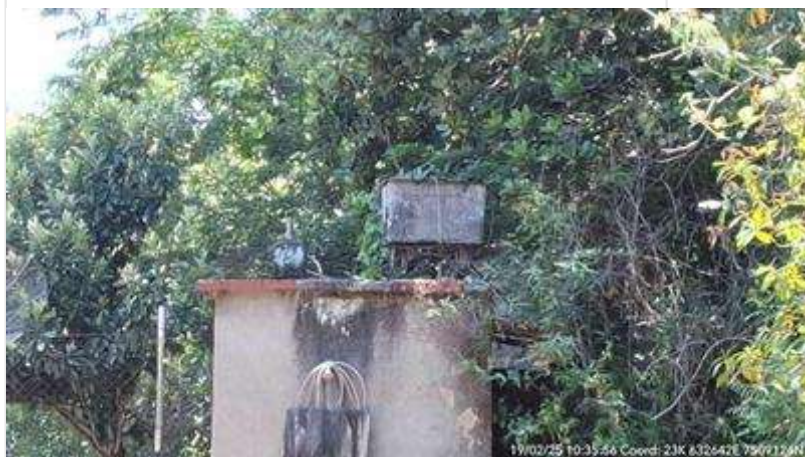
Foto da presença de água:

- **Precário**

**Sem mina aparente**

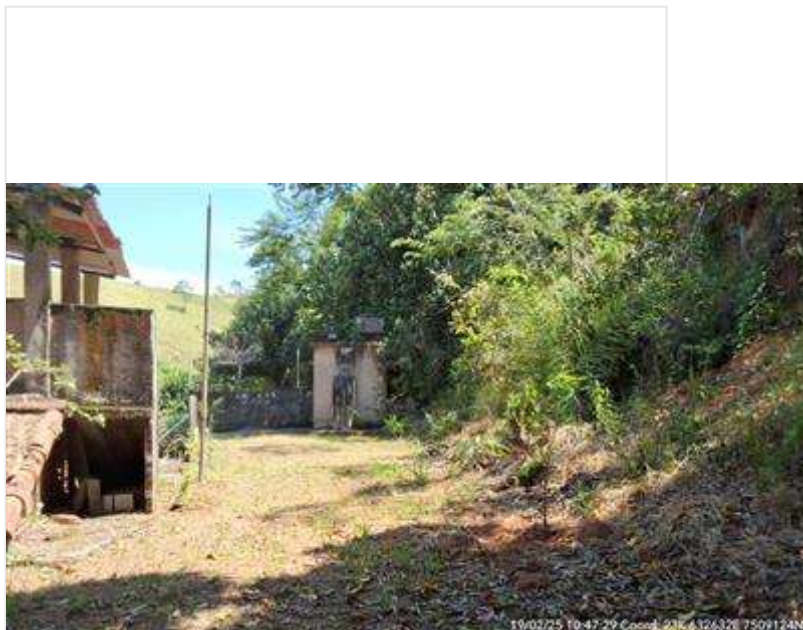
Foto1

**Visada do local onde houve o deslizamento em talude de corte. Detalhe para a distância do talude a edificação, a mais de 5 metros de distância.**
