## FICHA DE CAMPO

**MD\_SantaRosa\_254**

**MD\_SantaRosa\_254\_DS\_TB\_\_18**

**Alto Casemiro, número 182**

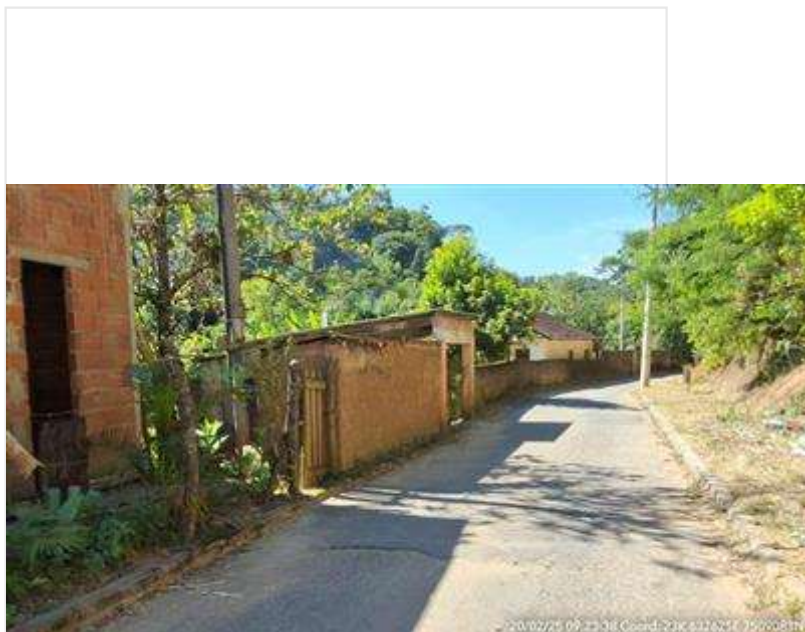
Foto\_aceso-20250220-122337.jpg

**Veicular**

**Pavimentado**

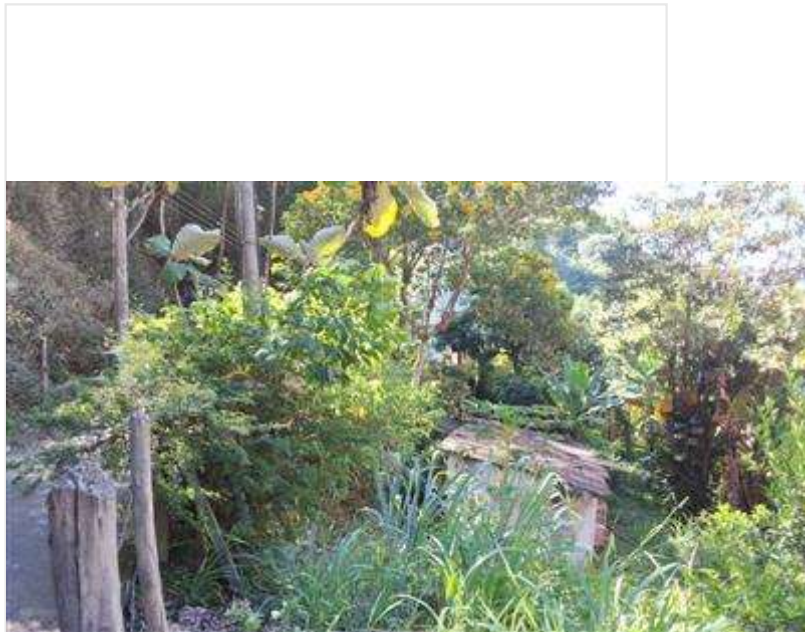
Foto\_cort\_un-20250220-121202.jpg

**1 - 5m**

**90**

**Talude de corte único coberto por vegetação rasteira e esparsa; na crista do talude, distância nula, há via asfaltada.**

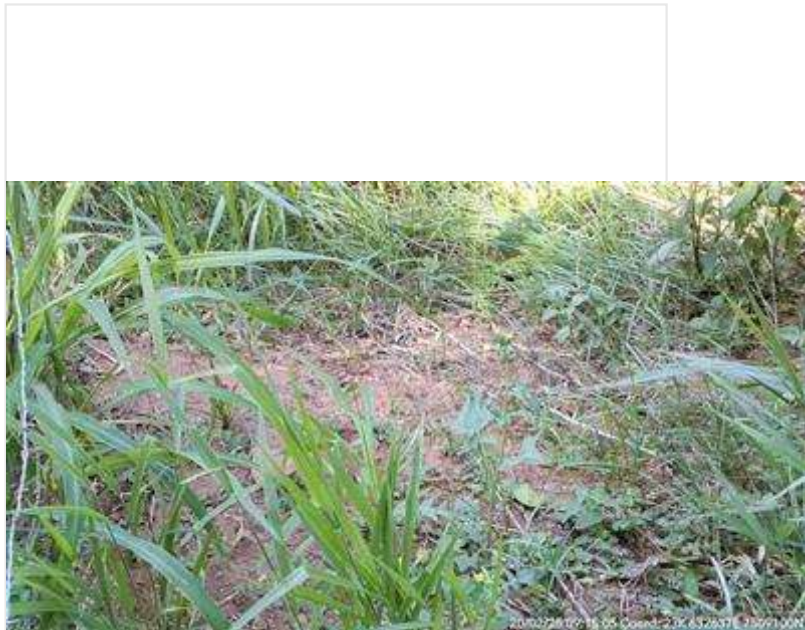
Foto\_material-20250220-121505.jpg

**Solo residual sob aterro.**

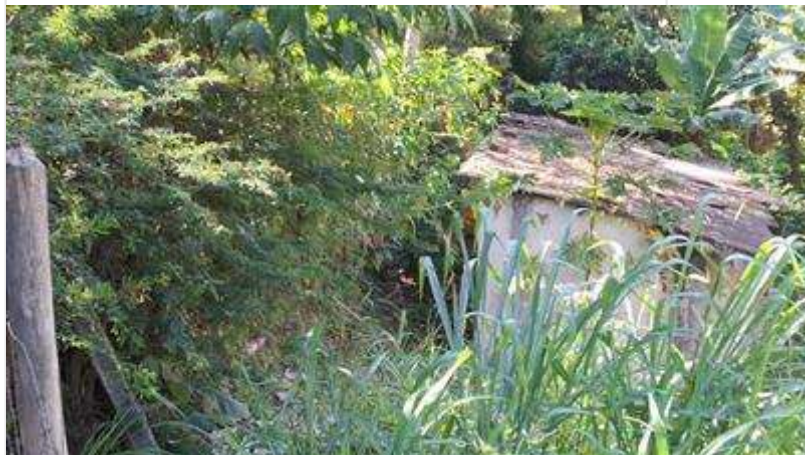
Foto\_talude\_casa-20250220-121443.jpg

**1 - 2m**

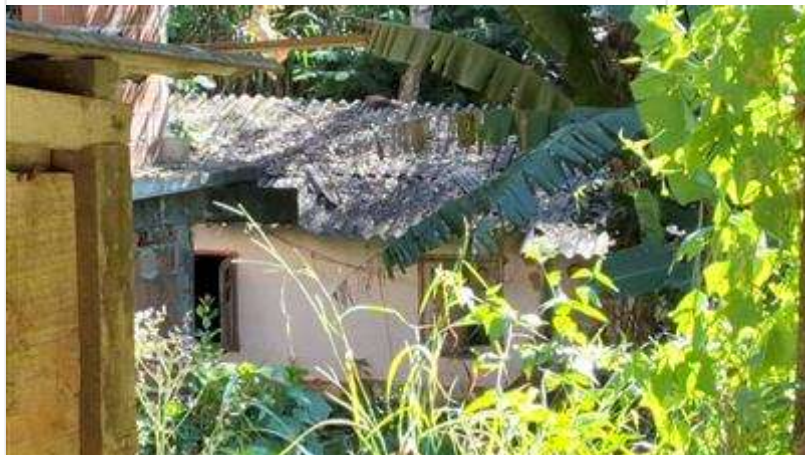
Foto\_vulnerabilidade-20250220-120638.jpg

**Alvenaria**

**Alta: Danos estruturais esperados com excessivas deformações das estruturas, colapso parcial dos domicílios**

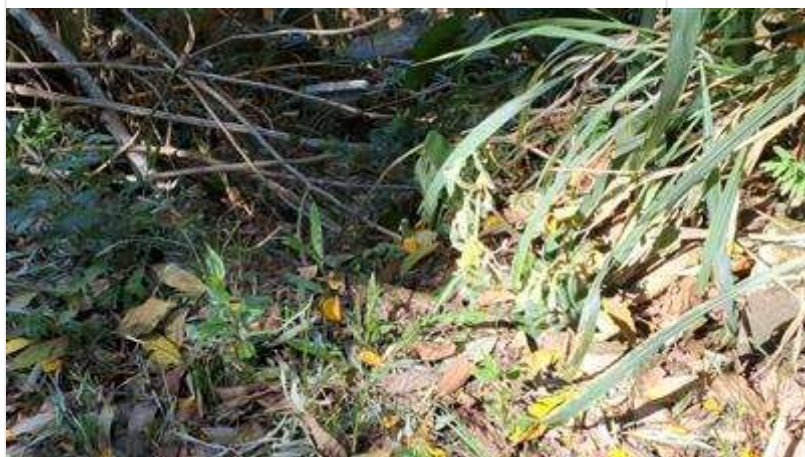
Foto\_Estrutura\_colapsada-20250220-121755.jpg

- **Vegetação/postes inclinadas/tombados**
- **Estrutura colapsada**

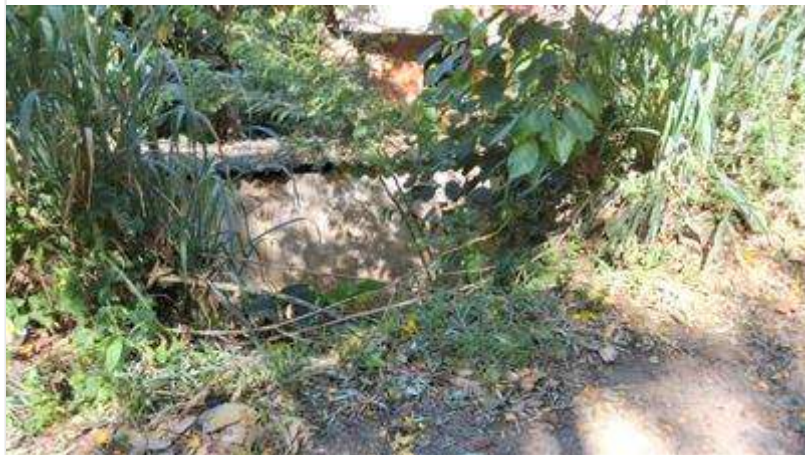
Foto\_deslizamento-20250220-122036.jpg

**Planar**

**Deslizamento planar em crista de talude de corte levando ao calapso parcial do meio fio de via asfaltada.**

**Setor caracterizado por talude de corte onde há, na crista, via de acesso asfaltada e, na base, a cerca de 1,5m edificações de alta vulnerabilidade estrutural. Observou-se a ocorrência de um deslizamento com calapso parcial de meio fio da via, direcionado a edificação, sem danos aparentes (cicatriz encoberta por vegetação embora seja possível a observação do processo). Atenta-se ainda a proximidade ao setor MD\_SantaRosa\_254\_DS\_TB\_\_16, em que foram observadas feições de instabilidade associados a processos de maior magnitude.**

- **Nudec**
- **Sirenes**
- **Sinalização e Orientação de Alerta**
- **Educação e Conscientização da população**

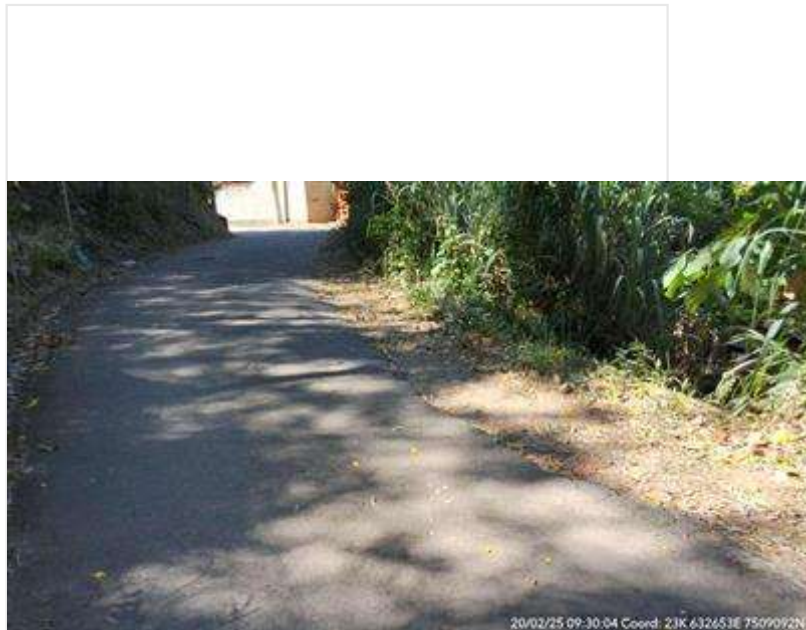
Foto\_agua-20250220-123003.jpg

- **Sem vazamento aparente**

- **Inexistente**

**Sem mina aparente**
