## FICHA DE CAMPO

**MD\_SantaRosa\_254**

**MD\_SantaRosa\_254\_DS\_TB\_\_19**

**Tiburcio Lima, número 1977**

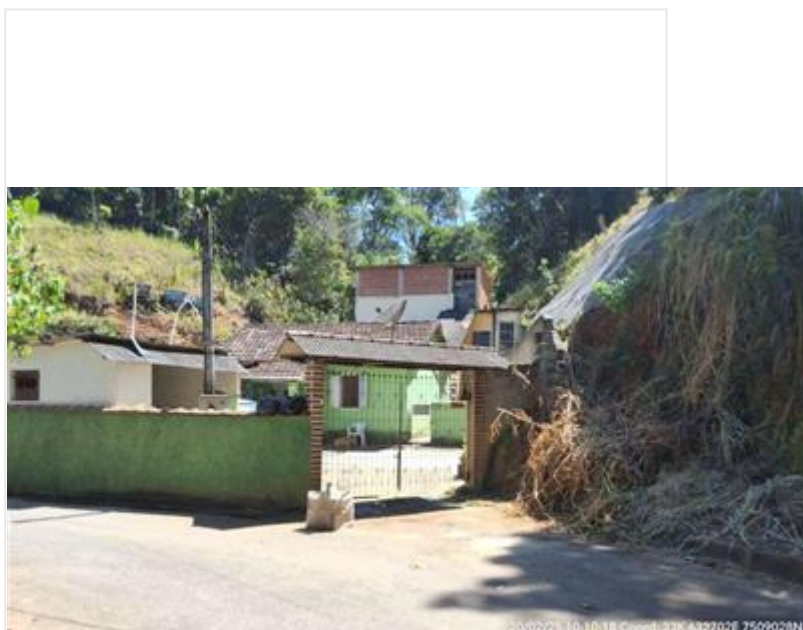
Foto do acesso:

**Veicular**

**Pavimentado**

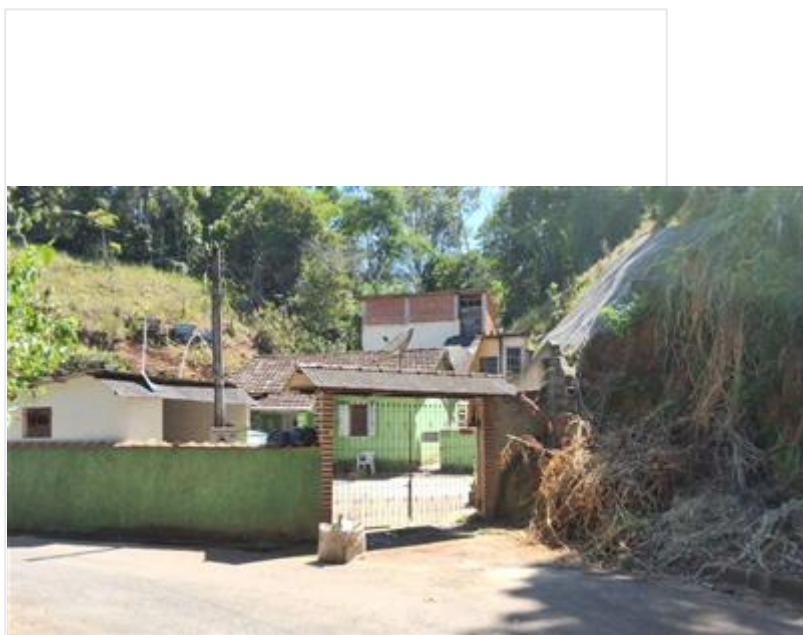
Foto do talude de cortes múltiplos:

**5 - 20m**

**90**

**Cortes múltiplos com cerca de 8 m de altura, em terreno encaixado em linha de drenagem. Uma das vertentes, direita da foto, possui contenção e a outra vertente, a esquerda da imagem, não possui contenção.**

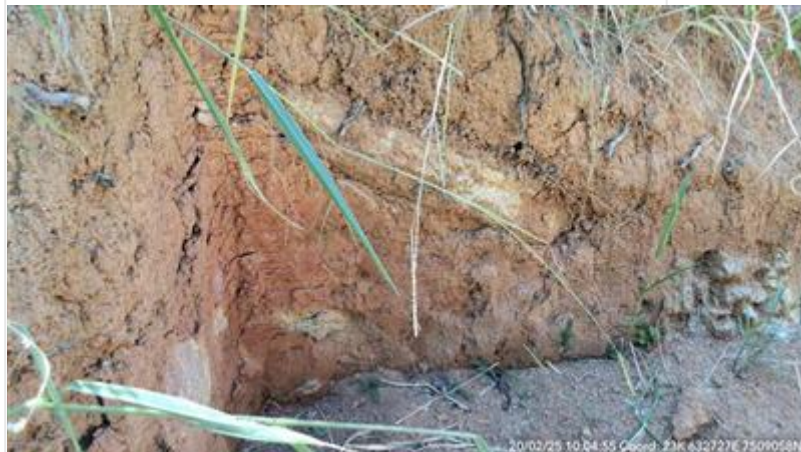
Foto do material predominante:

**Solo residual com a presença de blocos angulares.**

**Matacão (25,6 cm a 4m)**

**Angulares**

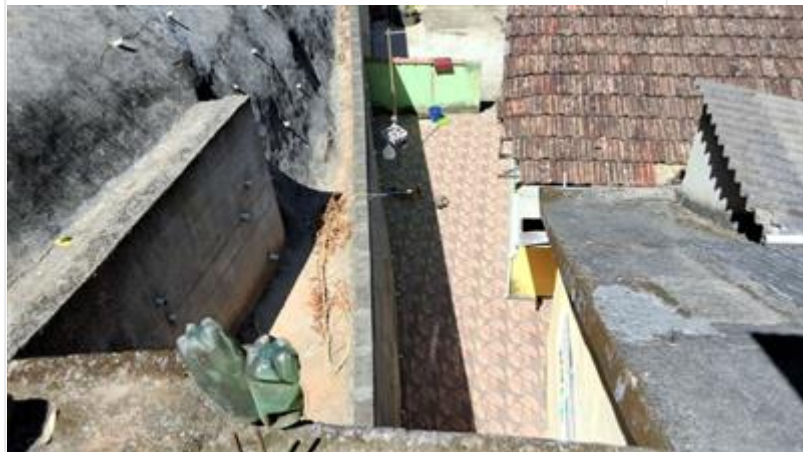
Foto Distância talude – casa

**3 - 4m**

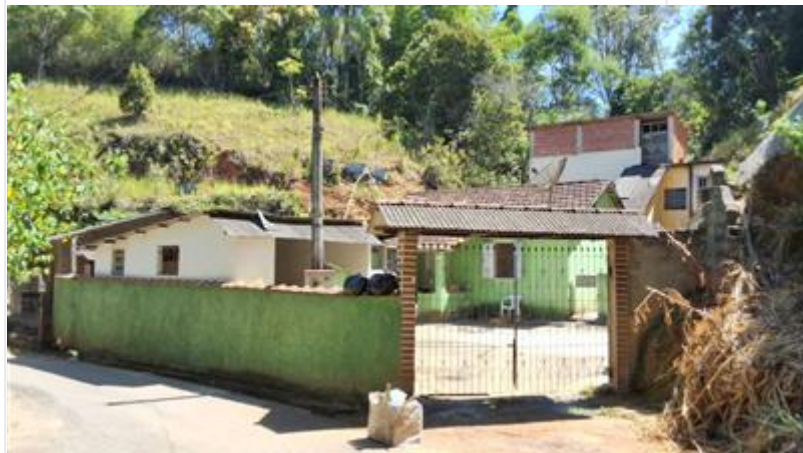
Foto do Vulnerabilidade:

**Alta: Danos estruturais esperados com excessivas deformações das estruturas, colapso parcial dos domicílios**

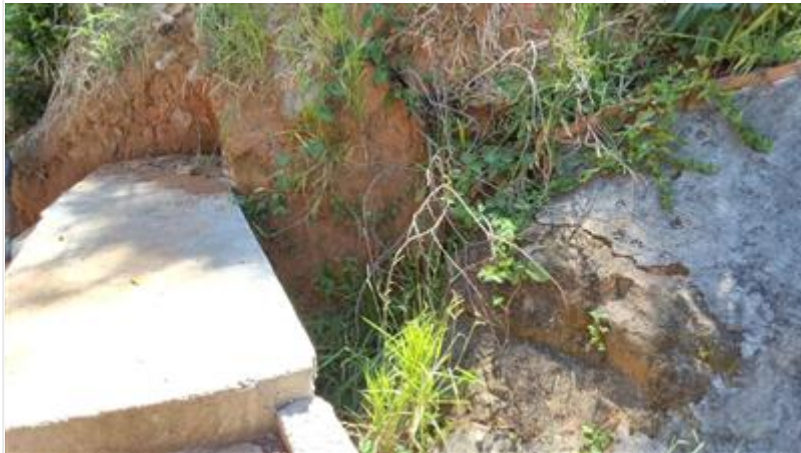
## Foto Erosão Laminar

**Foram observados processos erosivos ativos em ambas as vertentes.**

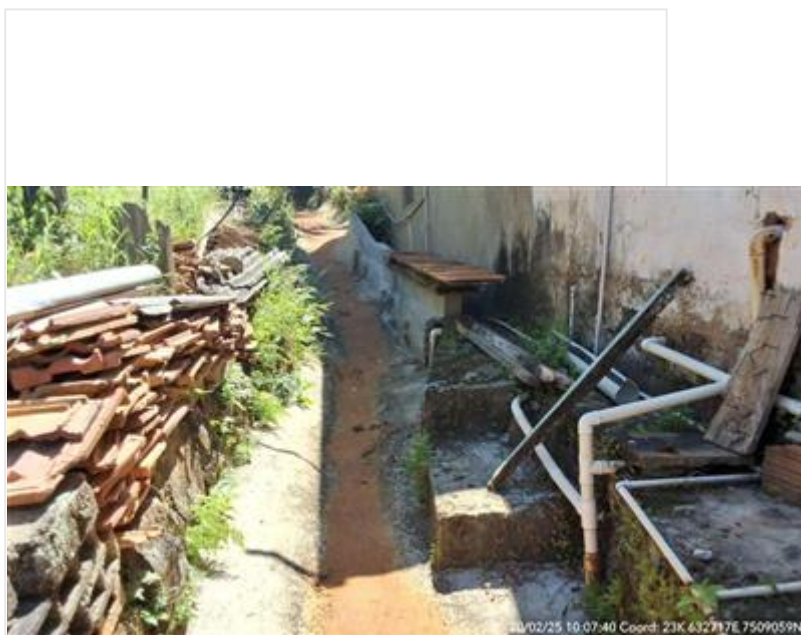
Foto da presença de água:

- **Precário**

**Sem mina aparente**

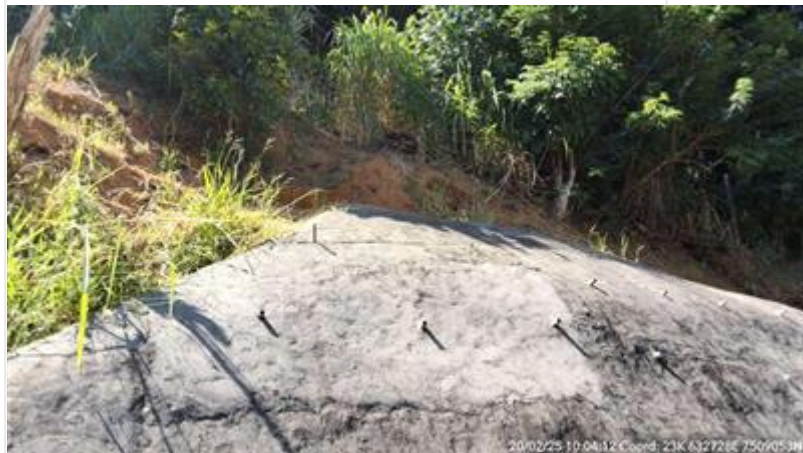
Foto1

**Visada de trecho de vertente com intervenção de suposta função de contenção. Detalhe para a porção superior, não abrangida pela intervenção, com a presença de feições erosivas ativas e ausências de redes de drenagem no topo.**

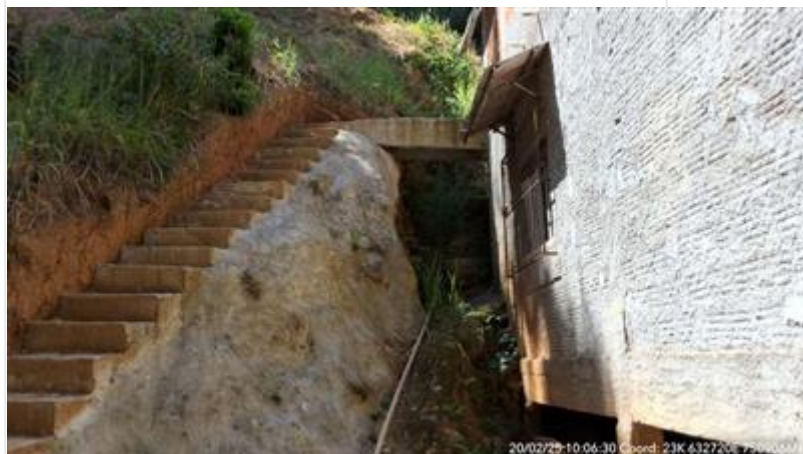
Foto2

**Lateral de edificação onde há trecho do talude não contemplado por intervenção de contenção. Blocos rochosos angulares e feições erosivas ativas foram observadas. Detalhe para trecho concretado, em base de talude, ausente de drenos.**

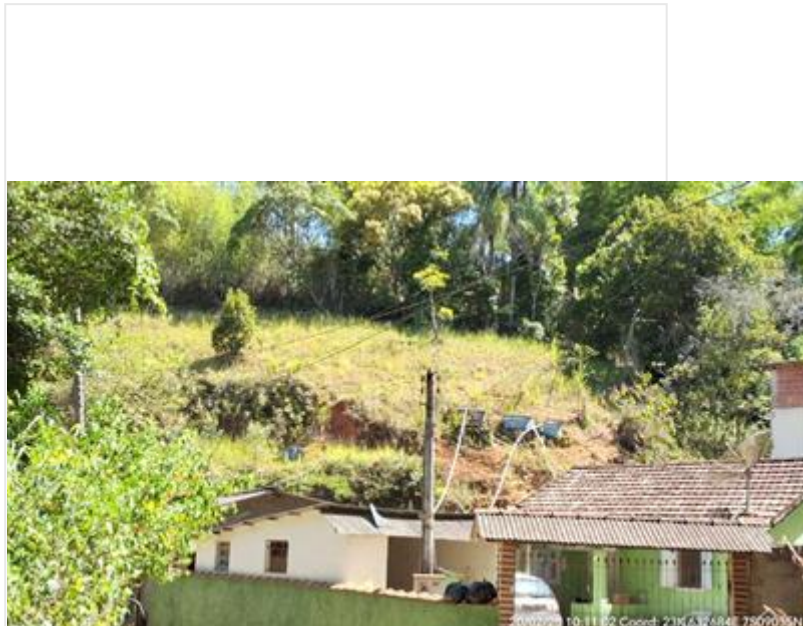
## Foto3

**Visada característica da vertente do setor ausente de intervenções de contenção, onde também foram observadas feições erosivas.**
