## FICHA DE CAMPO

**MD\_SantaRosa\_254**

**MD\_SantaRosa\_254\_DS\_TB\_\_2**

**Araribóia, número 809**

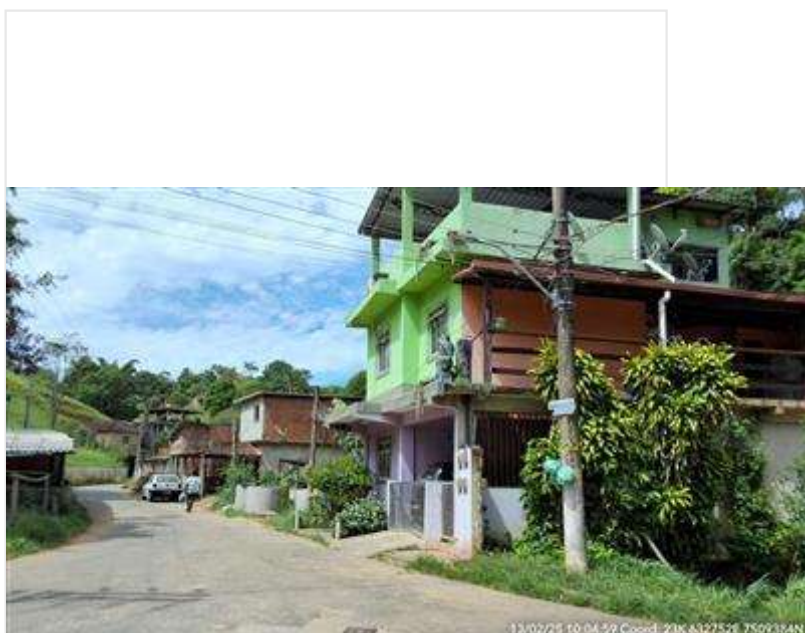
Foto\_acesso-20250213-130459.jpg

**Veicular**

**Pavimentado**

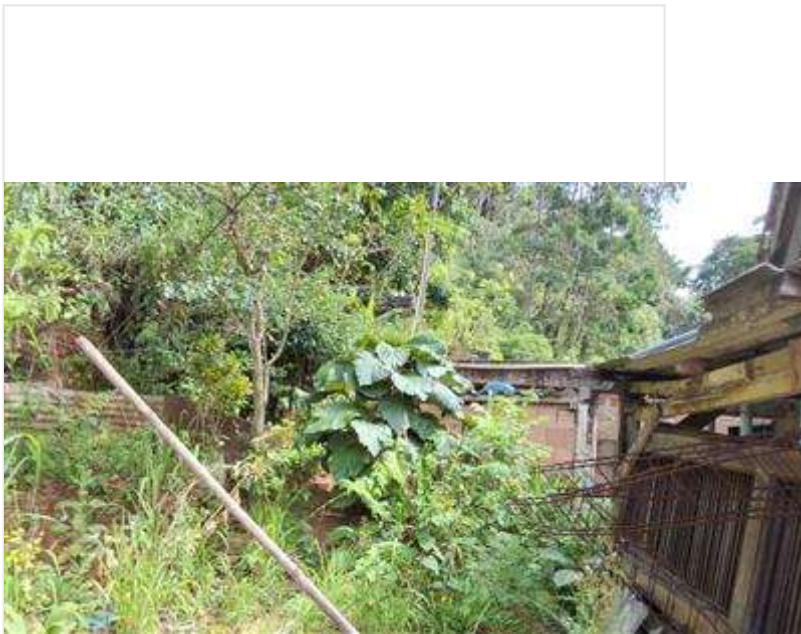
Foto\_cort\_un-20250213-125511.jpg

**5 - 20m**

**75**

**Talude de corte único com cerca de 7 metros de altura, com casa contruída a cerca de 10 metros de sua base.**

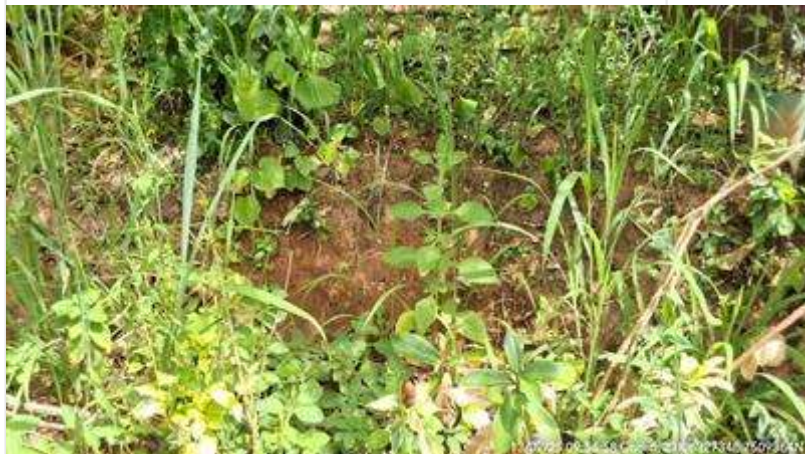
Foto\_material-20250213-125457.jpg

- **Solo residual**

**Solo residual espesso; vegetação alta impossibilitou a observação em maior detalhe.**

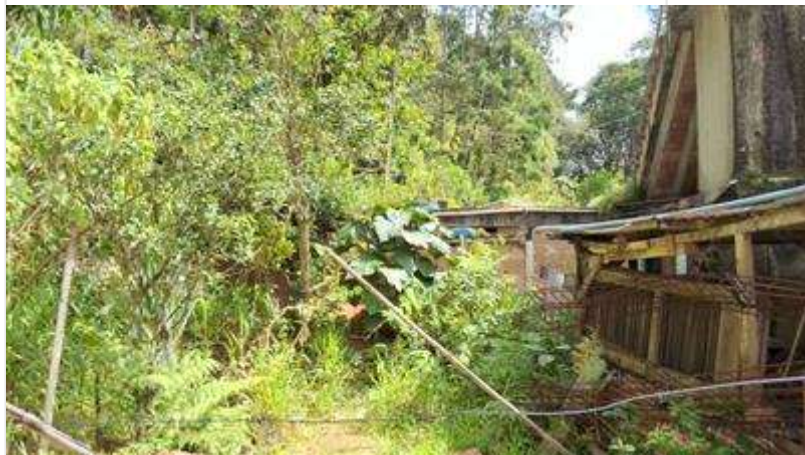
Foto\_talude\_casa-20250213-125439.jpg

**> 6m**

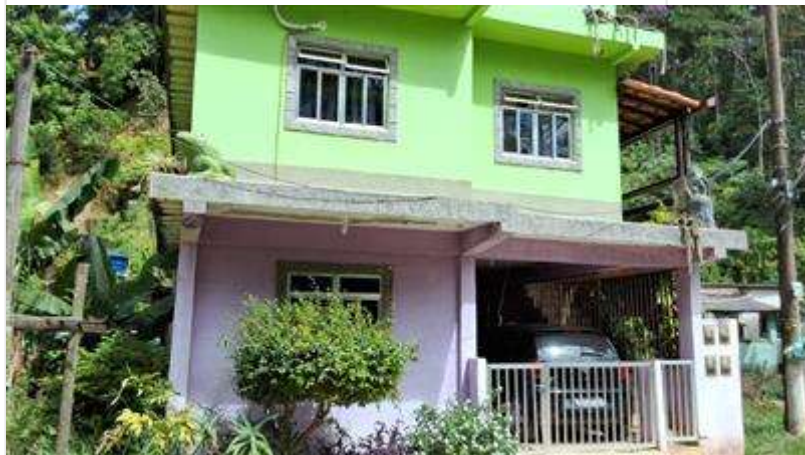
Foto\_vulnerabilidade-20250213-125852.jpg

**Alvenaria**

**Média: Danos esperados relacionados a trincas e colapso parcial nas paredes**

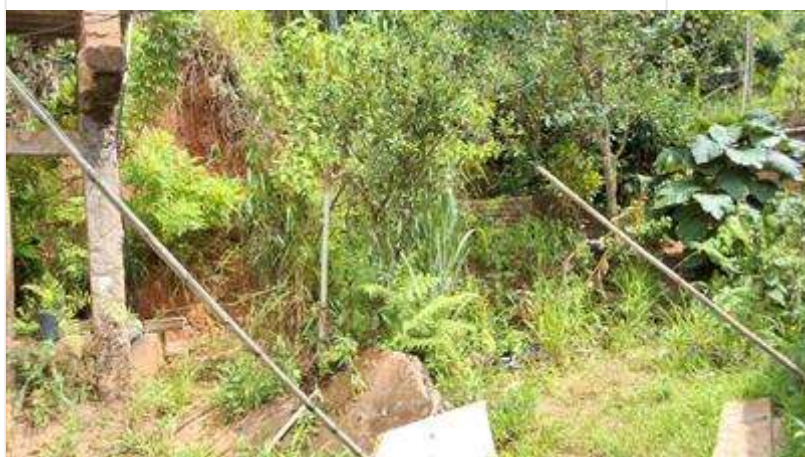
Foto\_Erosao\_Laminar-20250213-131243.jpg

- **Erosão laminar**

**No setor não se observa processo de deslizamento, mas foram vistos pequenos processos erosivos. Ressalta-se que o entorno do setor apresenta histórico de recorrência de deslizamentos.**

- **Sirenes**
- **Nudec**
- **Sinalização e Orientação de Alerta**
- **Educação e Conscientização da população**

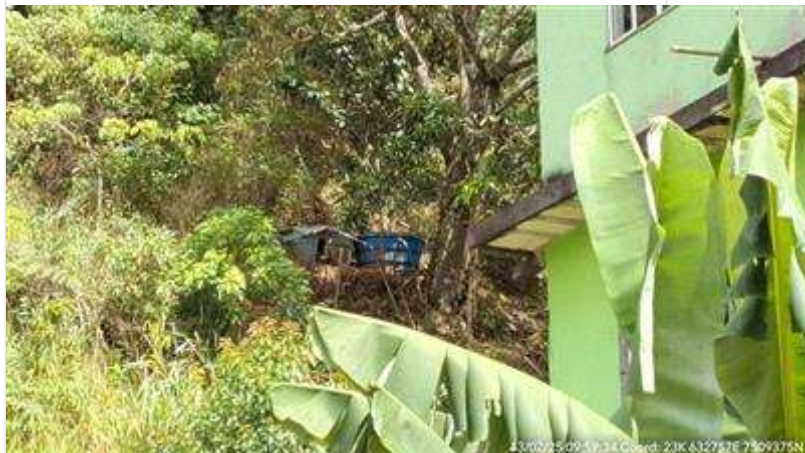
Foto\_agua-20250213-125933.jpg

- **Sem vazamento aparente**

- **Inexistente**

**Sem mina aparente**
