## FICHA DE CAMPO

**MD\_SantaRosa\_254**

**MD\_SantaRosa\_254\_DS\_TB\_\_20**

**Tiburdio Lima, número 102**

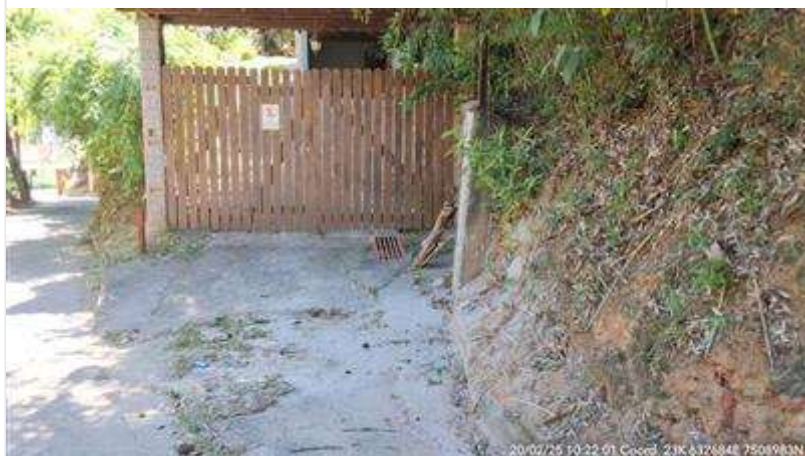
Foto do acesso:

**Veicular**

**Pavimentado**

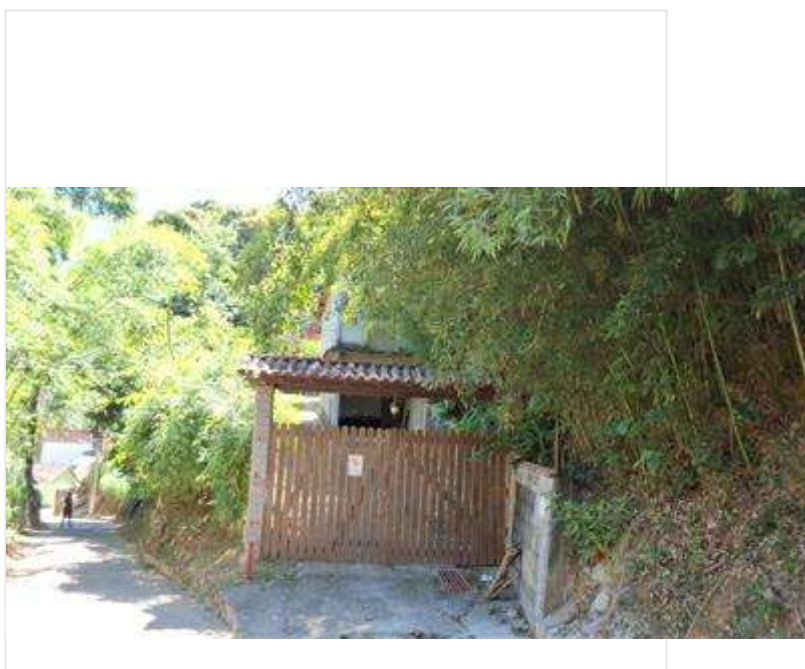
Foto do talude de cortes múltiplos:

**1 - 5m**

**80**

**Cortes múltiplos com assentamento de edificação de média vulnerabilidade estrutura.**

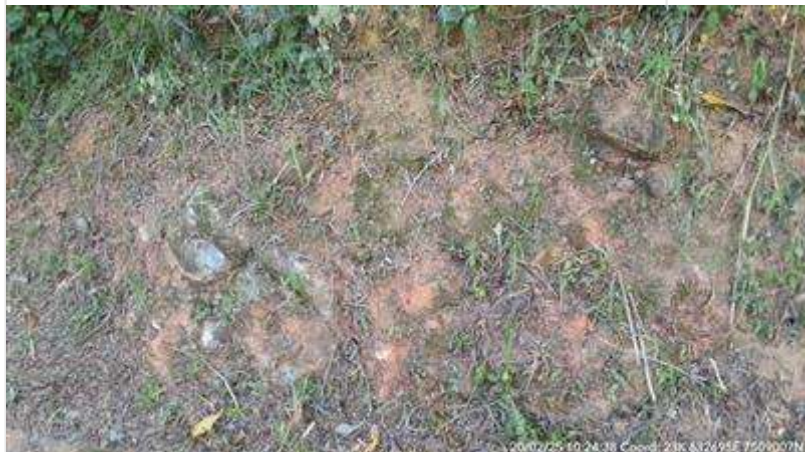
Foto do material predominante:

**Solo residual com presença de blocos rochosos no talude a jusante.**

**Matacão (25,6 cm a 4m)**

**Angulares**

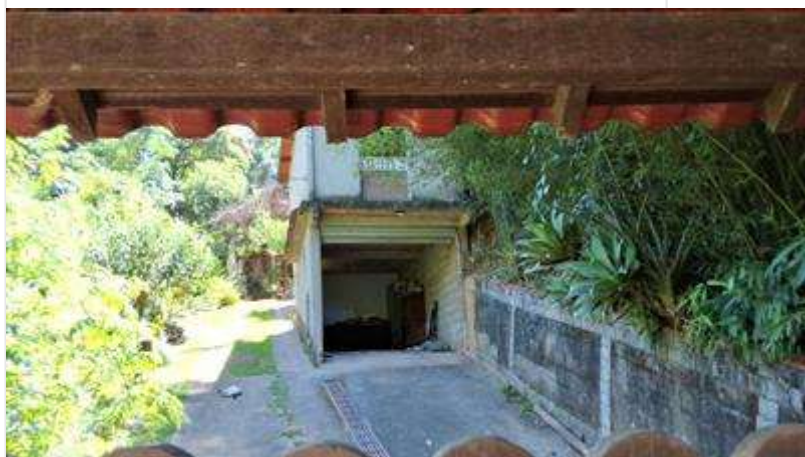
Foto Distância talude – casa

**Nulo**

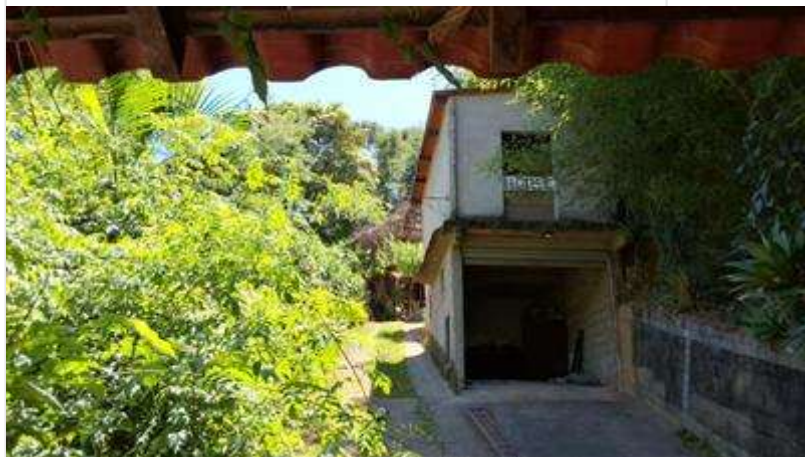
Foto Distância topo do talude - base da casa

**3 - 4m**

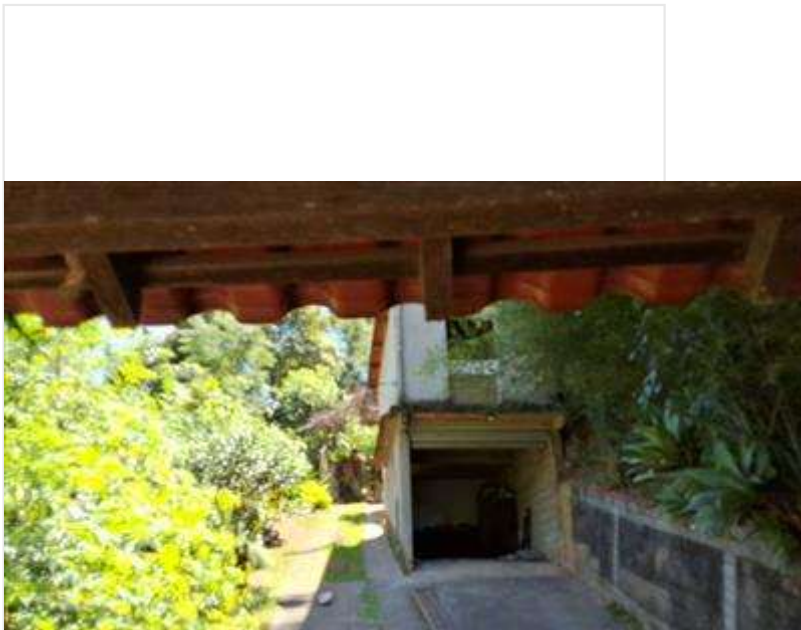
Foto do Vulnerabilidade:

**Alvenaria**

**Média: Danos esperados relacionados a trincas e colapso parcial nas paredes**

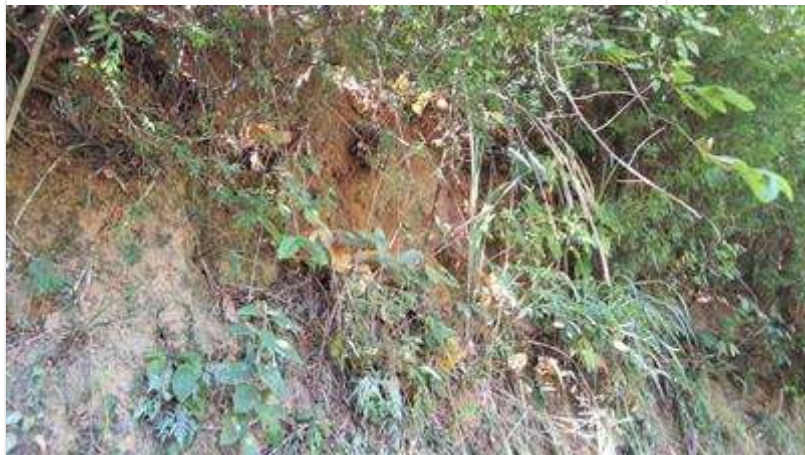
## Foto Erosão Laminar

- **Erosão laminar**

**Não foram observados processos de movimentos de massa no local, porém foram identificadas feições erosivas ativas. Ressalta-se que morador informou que a 5 anos ocorreu um deslizamento que atingiu a garagem; não foram identificadas indícios em campo.**

- **Sirenes**
- **Nudec**
- **Sinalização e Orientação de Alerta**
- **Educação e Conscientização da população**

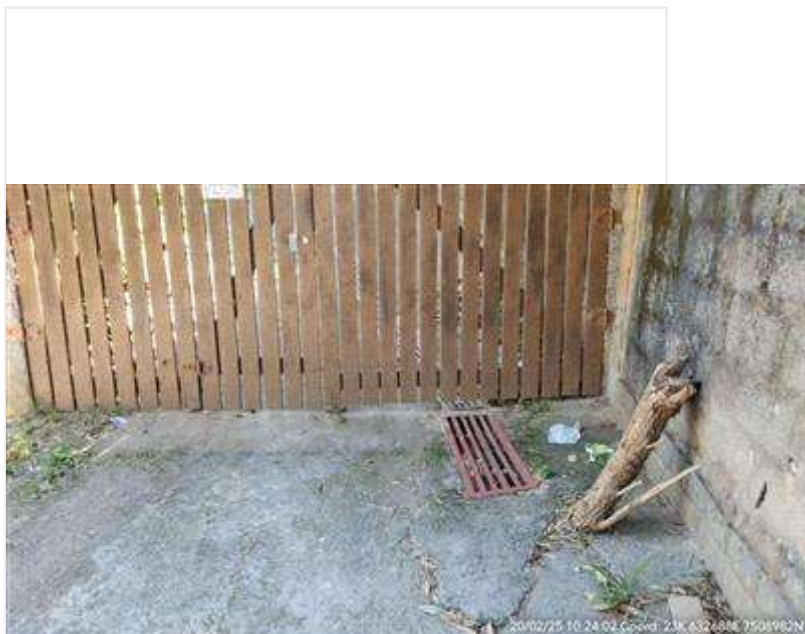
Foto da presença de água:

- **Sem vazamento aparente**

- **Precário**

**Sem mina aparente**

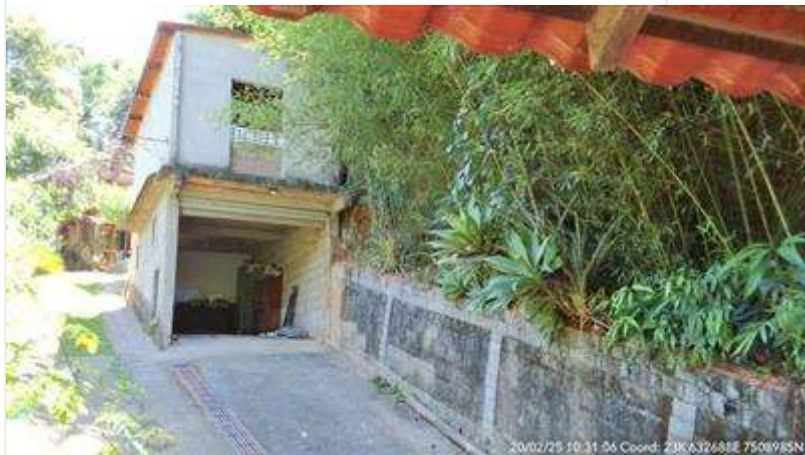
Foto1

**Visada de trecho onde morador relata ter ocorrido o deslizamento pretérito. Atenta-se que talude encontra-se vegetado, não sendo observado a presença de feições de instabilidade neste trecho.**
