## FICHA DE CAMPO

**MD\_SantaRosa\_254**

**MD\_SantaRosa\_254\_DS\_TB\_\_21**

**Tiburcio Lima, número101, casa 01**

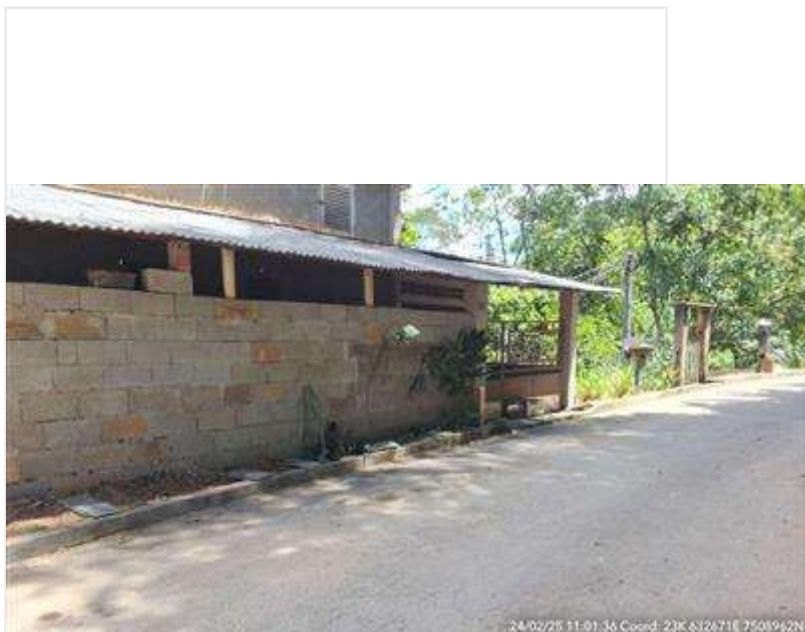
Foto\_ acesso-20250224-140136.jpg

**Veicular**

**Pavimentado**

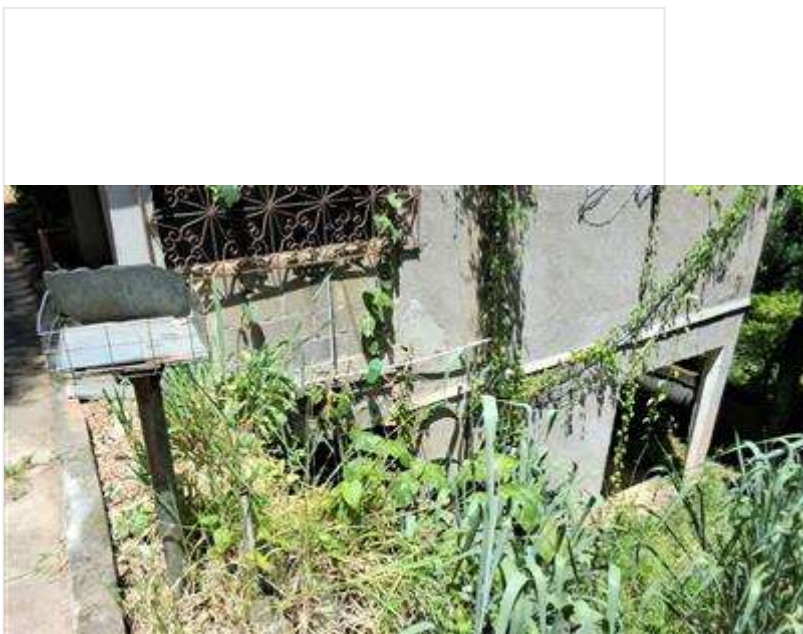
Foto\_cort\_un-20250224-140306.jpg

**1 - 5m**

**90**

**Corte verticalizado, parcialmente coberto por muro de blocos de concreto (ausente de dreno), com edificação construída na base.**

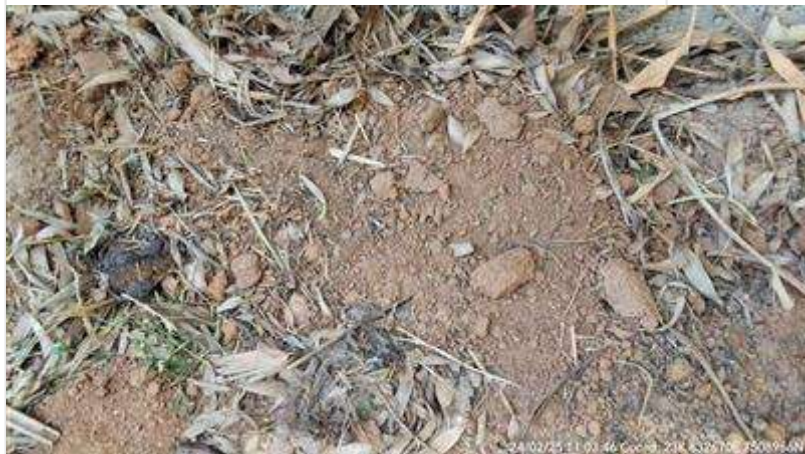
Foto\_material-20250224-140345.jpg

**Aterro sobre solo residual.**

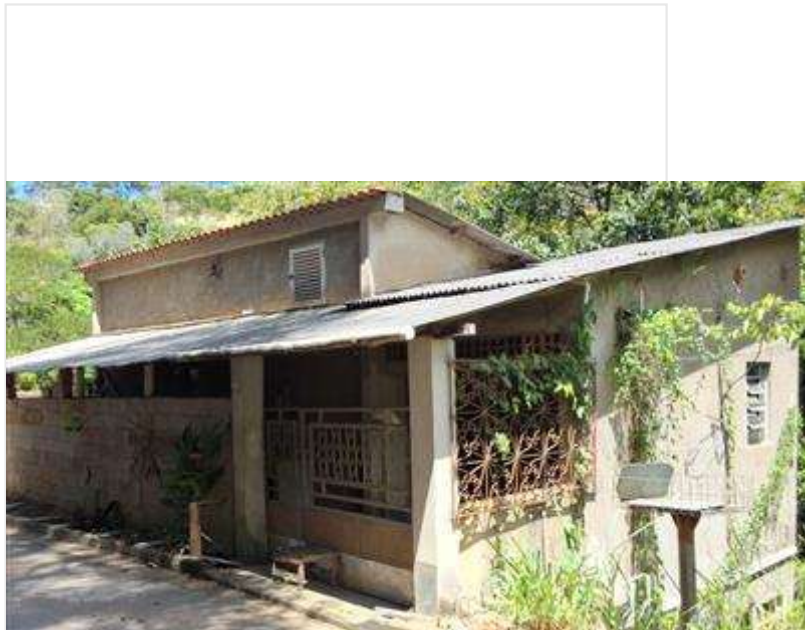
Foto\_vulnerabilidade-20250224-140552.jpg

**Média: Danos esperados relacionados a trincas e colapso parcial nas paredes**

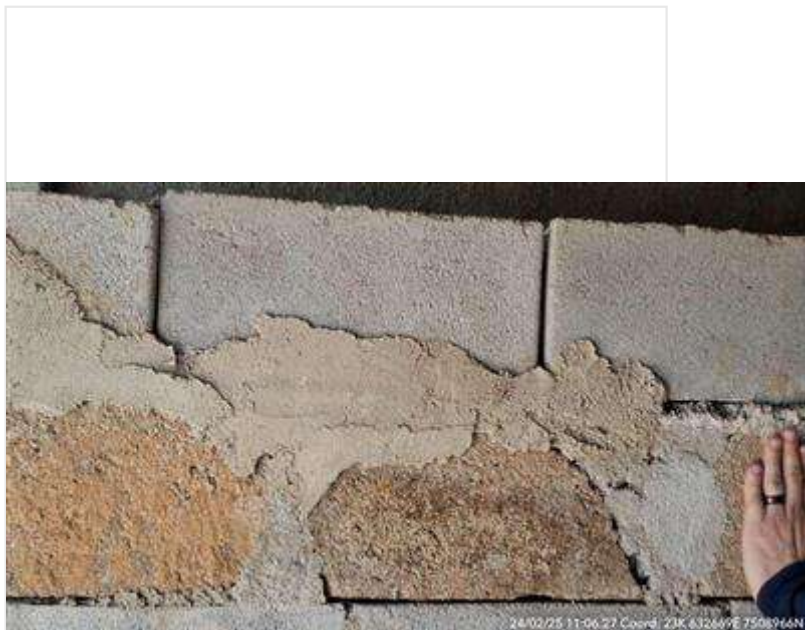
Foto\_Trincas\_em\_muros-20250224-140626.jpg

Foto Trincas em muros

**Setor caracterizado por edificação de média vulnerabilidade estrutural construída junto a talude verticalizado. Foi identificado o calapso de pequena estrutura de concreto, similar a um meio fio, além de trincas em muro, ambos construídos sobre crista do talude. Não foram identificadas outras feições de instabilidade no local.**

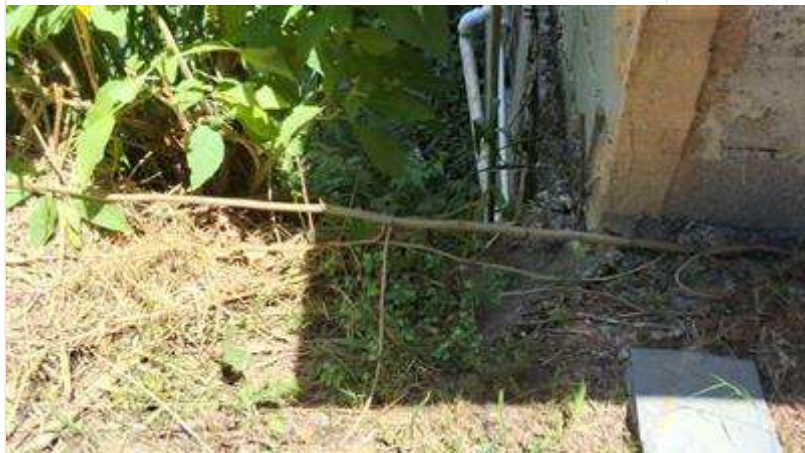
Foto\_Estrutura\_colapsada-20250224-140745.jpg

## Foto Estrutura colapsada

**O colapso de pequena estrutura, similar a um patamar de meio fio sobre crista de talude, foi identificado embora não tenha sido observada cicatriz. Ausência de morador impossibilitou maiores informações e visualização do ocorrido.**

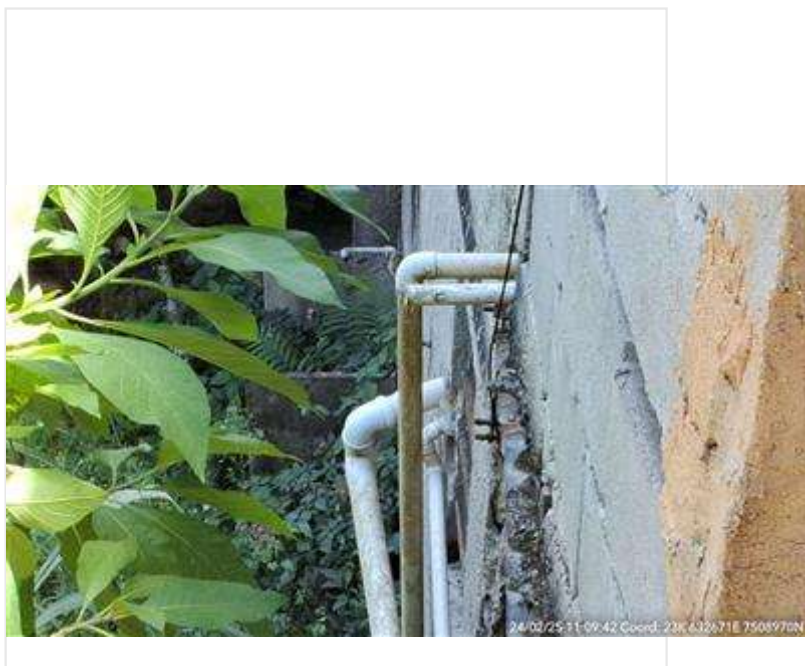
Foto\_agua-20250224-140941.jpg

- **Inexistente**

**Sem mina aparente**
