## FICHA DE CAMPO

**MD\_SantaRosa\_254**

**MD\_SantaRosa\_254\_DS\_TB\_\_22**

**Tiburcio Lima, número 34**

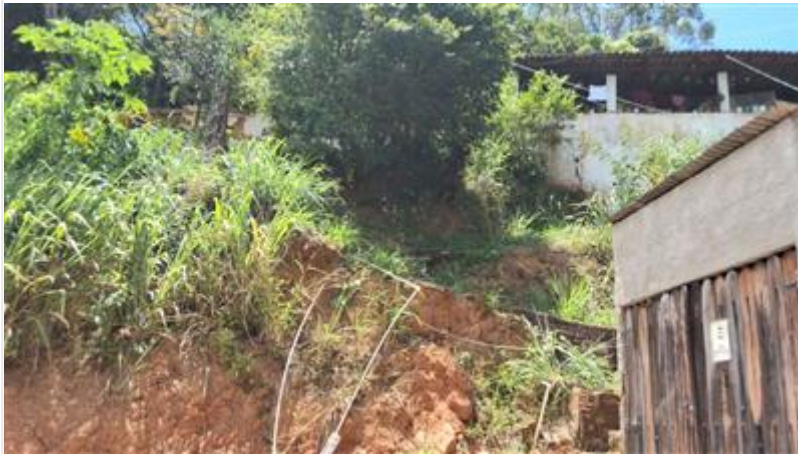
Foto do talude de cortes múltiplos:

**1 - 5m**

**85**

**Local de cortes múltiplos com variação entre cortes verticalizados e subverticalizados.**

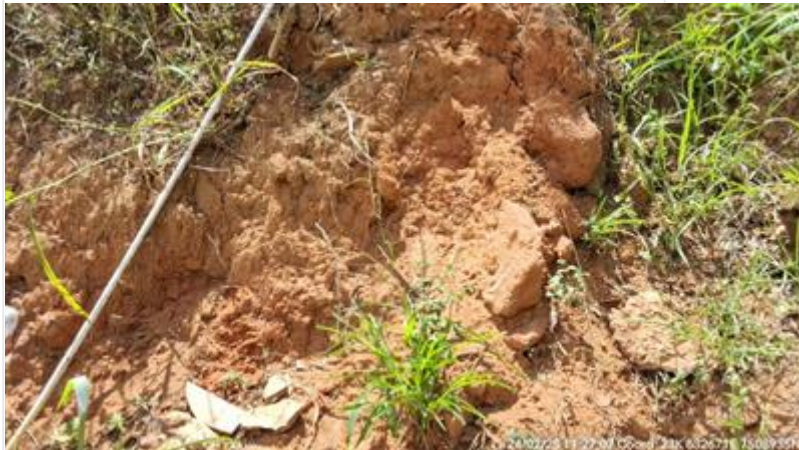
Foto do material predominante:

**Solo residual com presença de blocos subangulares na base do talude (jusante).**

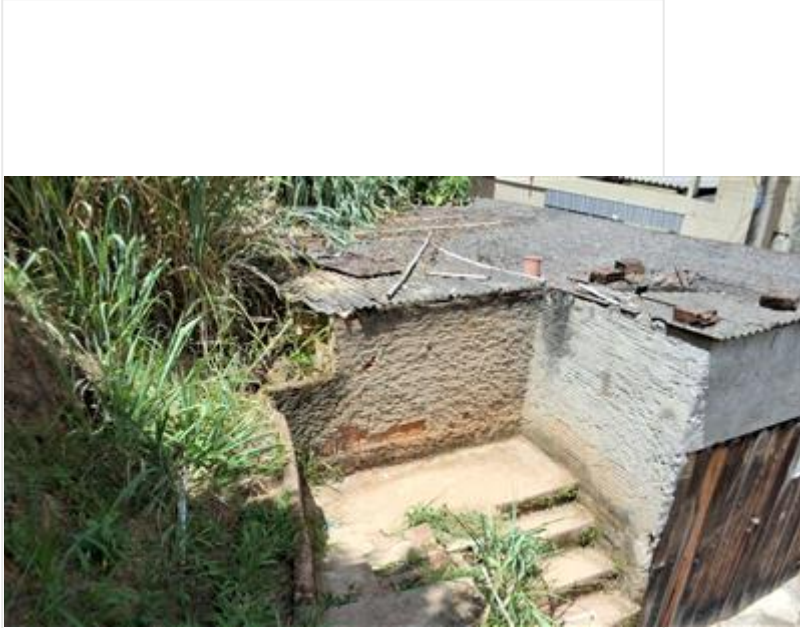
Foto Distância talude – casa

**Nulo**

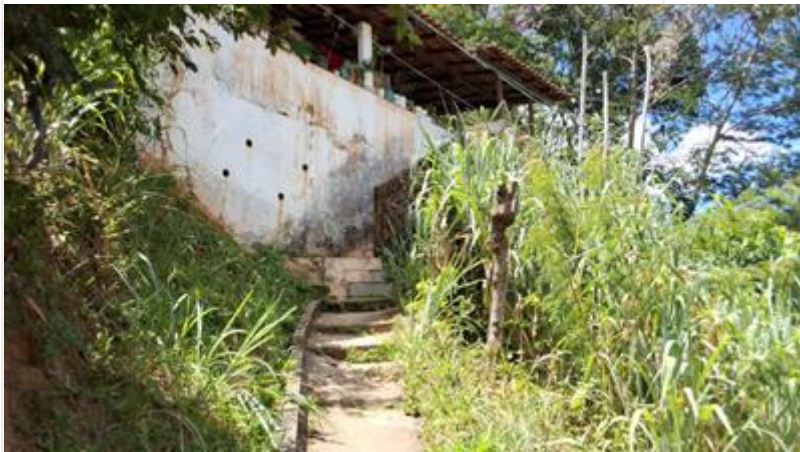
Foto Distância topo do talude - base da casa

**Nulo**

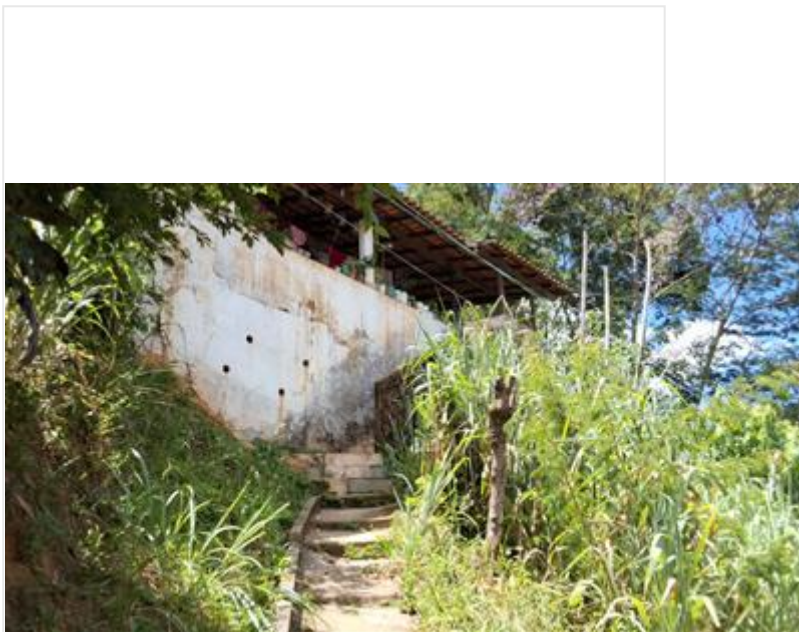
Foto do Vulnerabilidade:

**Alta: Danos estruturais esperados com excessivas deformações das estruturas, colapso parcial dos domicílios**

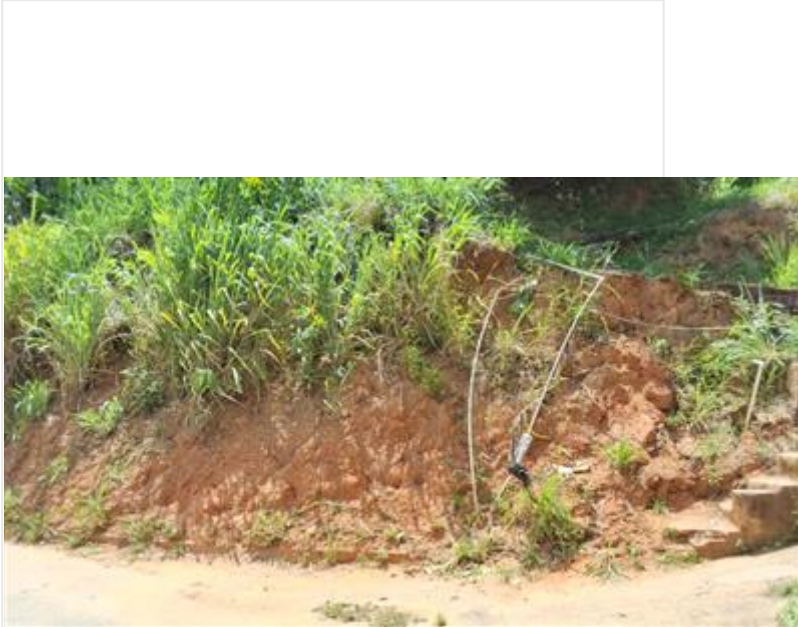
Foto do deslizamentos:

**Deslizamento ocorrido em 2024, no talude a jusante, ocasionando a queda de poste e descalçamento do pavimento de acesso a moradia (sob a crista do talude). Posterior a este movimento, foi descrito por moradora a aparição de trincas no terreno e no muro.**

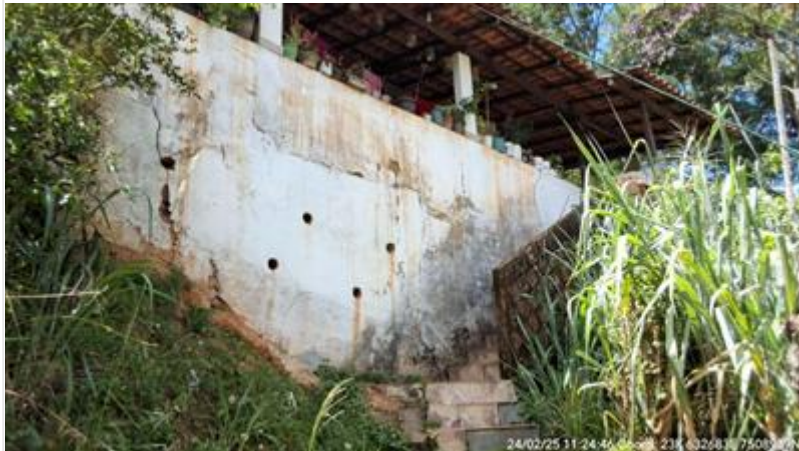
Foto1

**Muro com suposta função de contenção do talude, sobre o qual encontra-se edificação. Detalhe para as trincas diagonais de aberturas consideráveis e para o abaulamento de sua estrutura.**

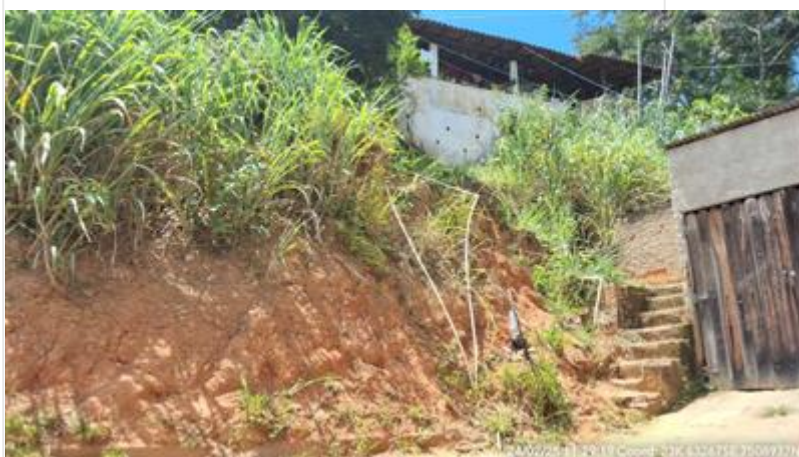
Foto2

**Visada de trecho onde houve o deslizamento (2024). Detalhe para a cicatriz do processo e feições erosivas, para a proximidade das edificações aos cortes verticalizados e, porção superior direita da imagem, muro de contenção com evidências de movimentação.**
