## FICHA DE CAMPO

**MD\_SantaRosa\_254**

**MD\_SantaRosa\_254\_DS\_TB\_\_23**

**Alto Casemiro, número 143**

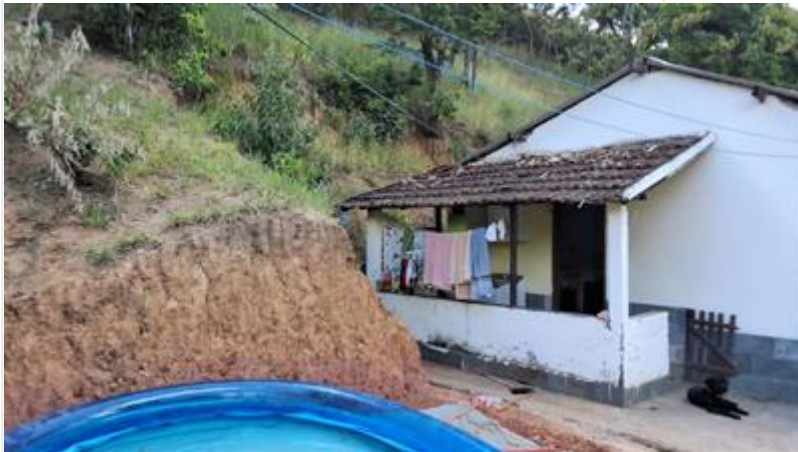
Foto do talude de cortes múltiplos:

**Cortes múltiplos inclinados com edificações de média vulnerabilidade estrutural. Cortes verticalizados em taludes a montante de moradias e, de forma predominante, no talude a jusante, inclinações próximas a 70°.**

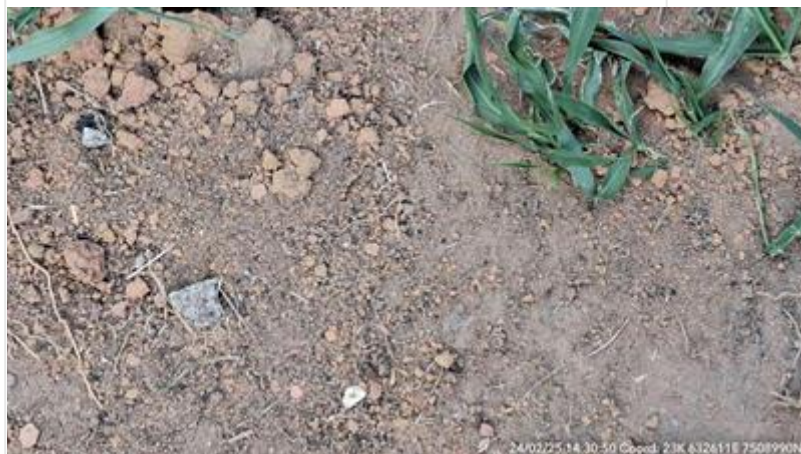
Foto do material predominante:

**Solo residual com trechos de maior umidade associados ao direcionamento de águas realizado pelo morador.**

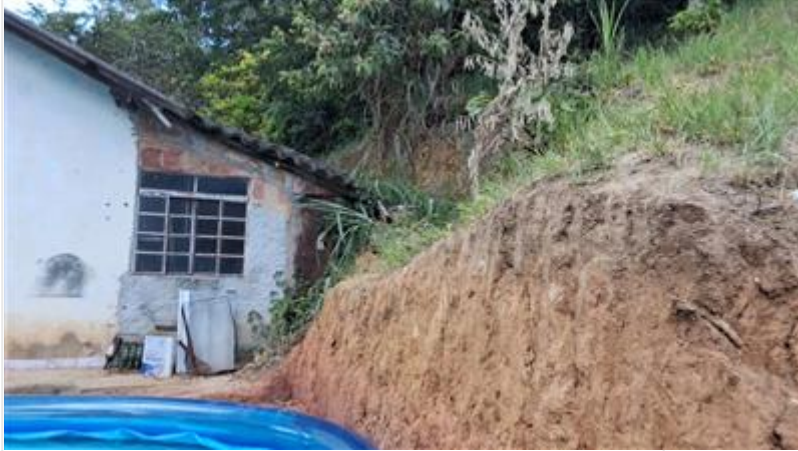
Foto Distância talude – casa

**Nulo**

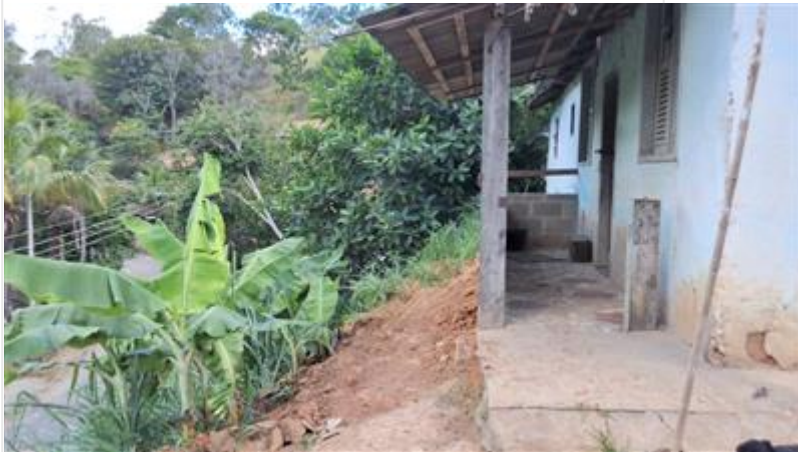
Foto Distância topo do talude - base da casa

**Nulo**

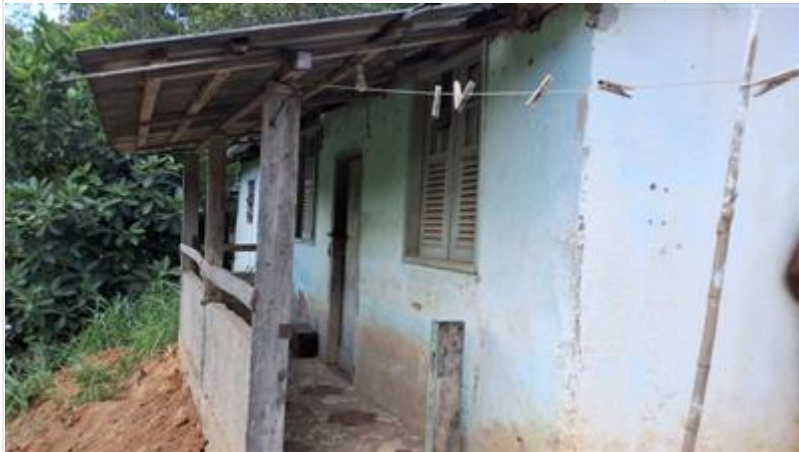
Foto do Vulnerabilidade:

**Média: Danos esperados relacionados a trincas e colapso parcial nas paredes**

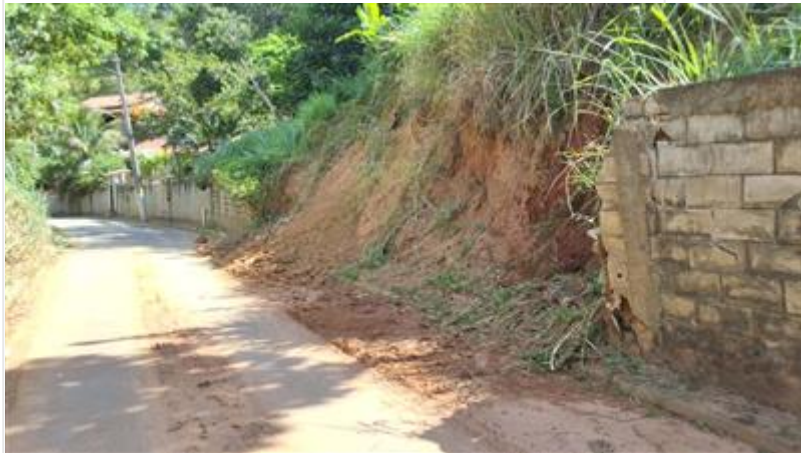
Foto do deslizamentos:

**Deslizamento ocorrido em 2024, levando ao desabamento de muros e aproximação de edificação a crista de talude.**

**Setor caracterizado por edificações de média vulnerabilidade estrutural junto a dois taludes de corte escalonados: a montante, verticalizados; a jusante da edificação, com cerca de 70°, onde houve deslizamento, em 2024, com colapso de muro e aproximação de moradia a sua crista. Outras feições de instabilidade foram identificadas: processos erosivos, trincas contínuas no terreno, moradia e no muro, afundamentos, árvore inclinada, estrutura de muro colapsada, além de trechos do talude a jusante com maior umidade (direcionamento de água realizado por morador).**

- **Sirenes**
- **Nudec**
- **Sinalização e Orientação de Alerta**
- **Educação e Conscientização da população**

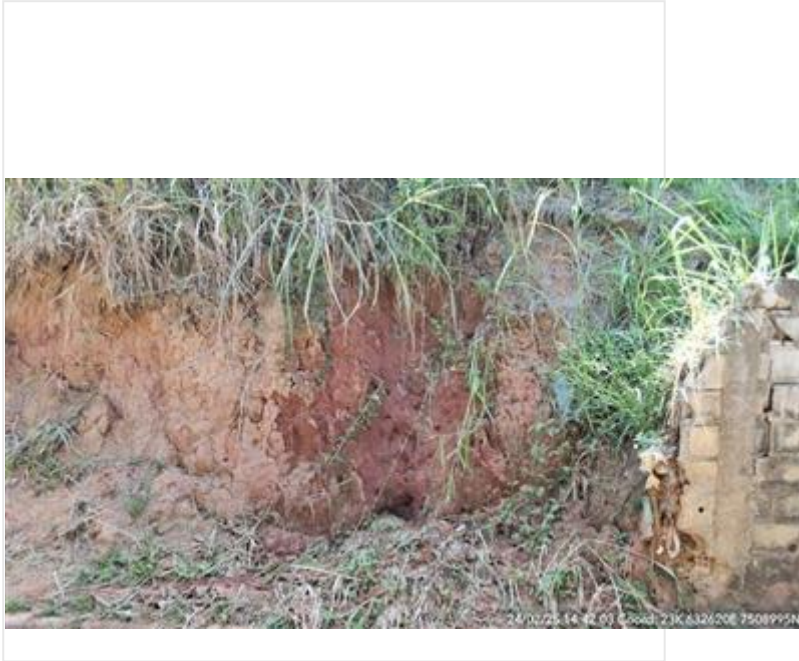
Foto da presença de água:

- **Água**

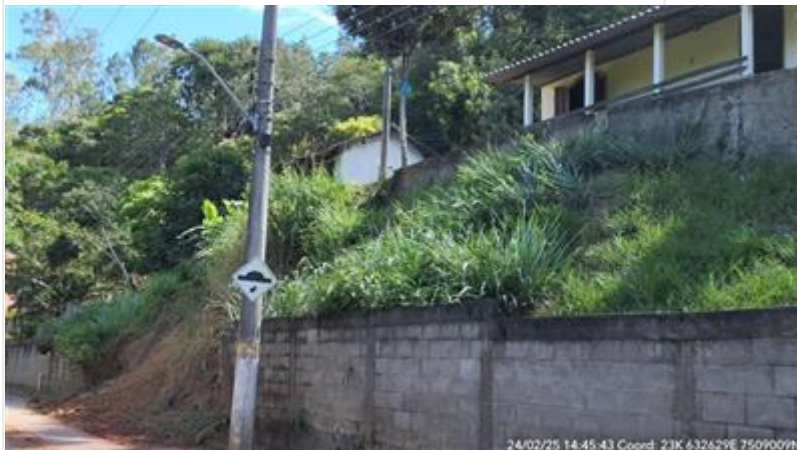
Foto1

**Visada característica do setor onde observa-se: cicatriz com colapso de muro e aproximação da edificação a crista(lateral direita da imagem), e parte remanescente das estruturas desabadas com ferragem exposta a oxidação.**
